**Artikel:** Das "Cappeli" im Stockental : eine "Seelgerätstiftung" zum Höhepunkt der Heiligenverehrung im Spätmittelalter

# Das «Cappeli» im Stockental

Eine «Seelgerätstiftung» zum Höhepunkt der Heiligenverehrung im Spätmittelalter

VOLKER HERRMANN

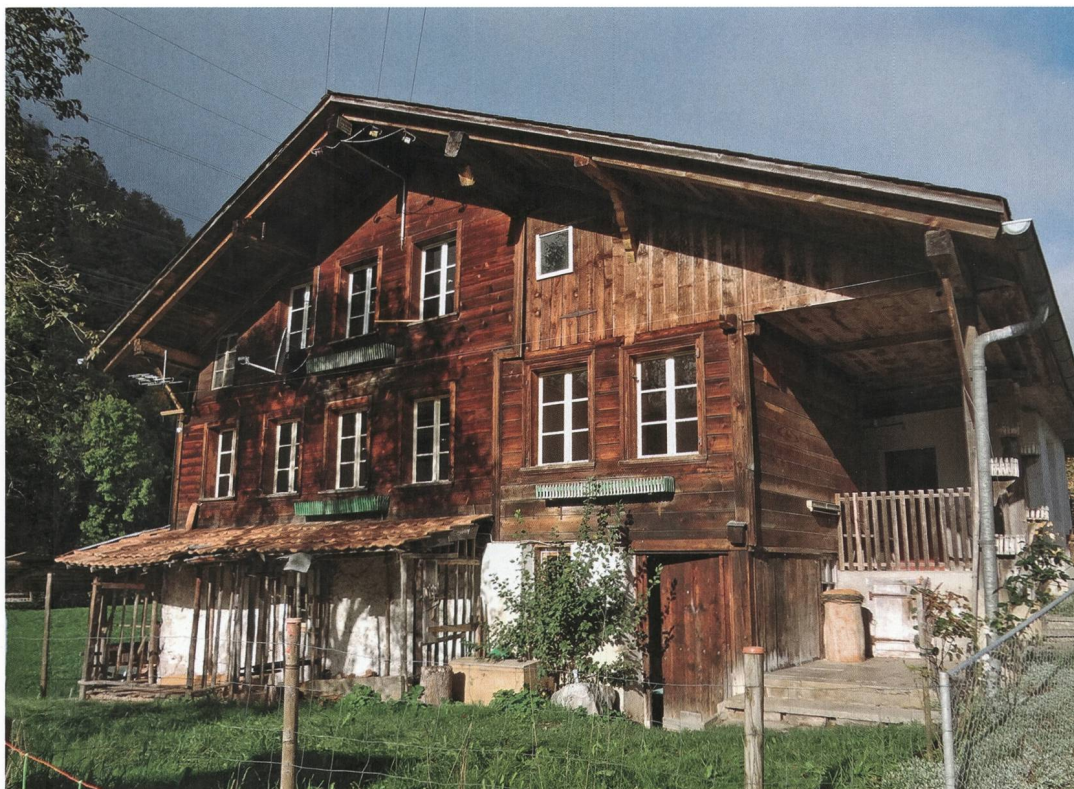
Abb. 1: Stocken-Höfen, Stockentalstrasse 33. Ostfassade des Gebäudes vor den ersten Untersuchungen im September 2012. Blick nach Westen.

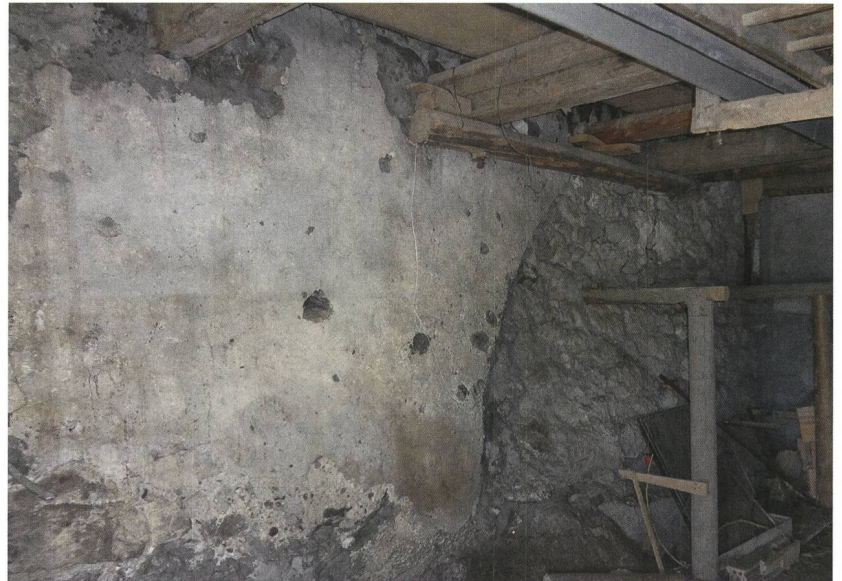
Abb. 2: Stocken-Höfen, Stockentalstrasse 33. Blick in den östlich an das Wohnhaus anschliessenden Ökonomie teil vor den ersten Untersuchungen im September 2012. In der verputzten Chorwand der Kapelle zeichnet sich der nachträglich verschlossene Chorbogen ab. Blick nach Süden.

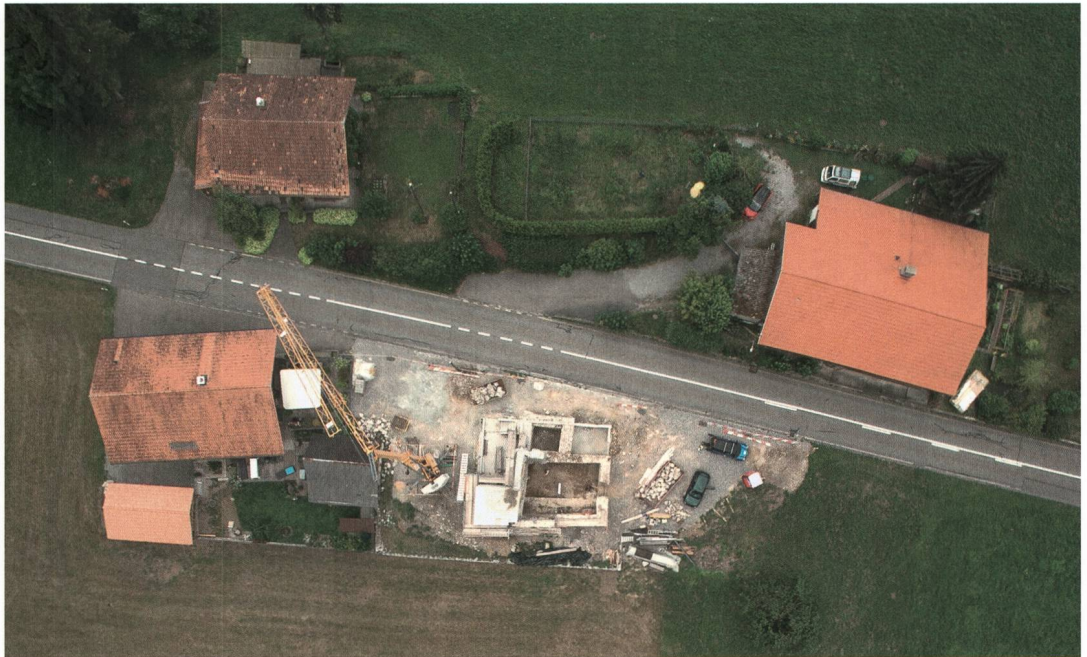
Abb. 3: Stocken-Höfen, Stockentalstrasse 33. Drohnfoto der Baustelle mit der Stockentalstrasse und den drei benachbarten Liegenschaften im Juli 2018. Aus der Vogelperspektive zeichnen sich die Grundrisse von Chor und Turm der Kapelle deutlich ab.

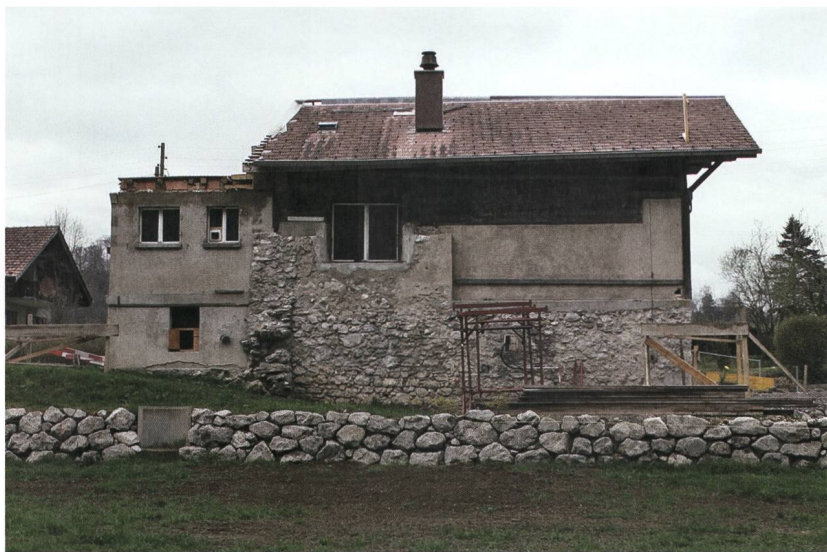
Abb. 8: Stocken-Höfen, Stockentalstrasse 33. Das Wohnhaus im April 2018 nach dem Abbruch von Teilen der Ökonomiebauten. Klar zu erkennen ist das Natursteinmauerwerk der Südseite des Kapellenchors mit dem Ansatz der südlichen Chorschulter. Blick nach Nordosten.

Im April 2018 begann der Abbruch der modernen Anbauten (Abb. 8). Bei dieser Gelegenheit konnte das erhaltene Sockelgeschoss des Glockenturms freigelegt und dokumentiert werden. Im Mai 2018 folgten begleitende Beobachtungen und ergänzende Plandokumentationen zur nördlichen und zur südlichen Chorschulter (Abb. 9). Im Juli 2018 war schliesslich der rest-

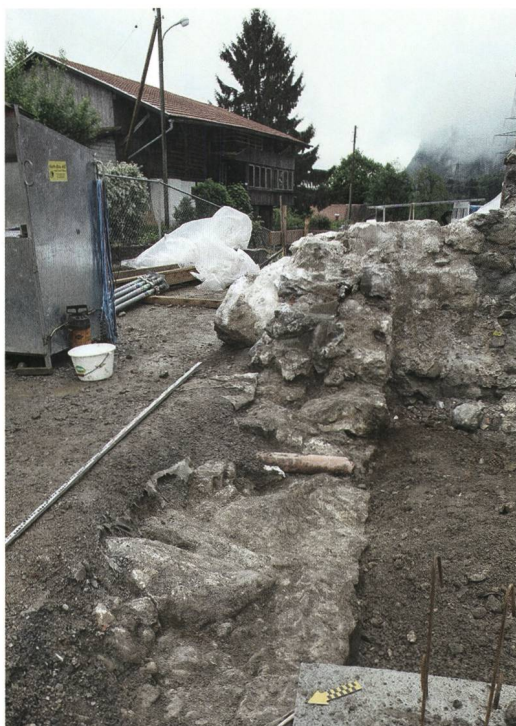
Abb. 9: Stocken-Höfen, Stockentalstrasse 33. Die nördliche Chorschulter und das nördliche Langhausfundament der Kapelle während der Bauarbeiten im Mai 2018. Blick nach Osten.

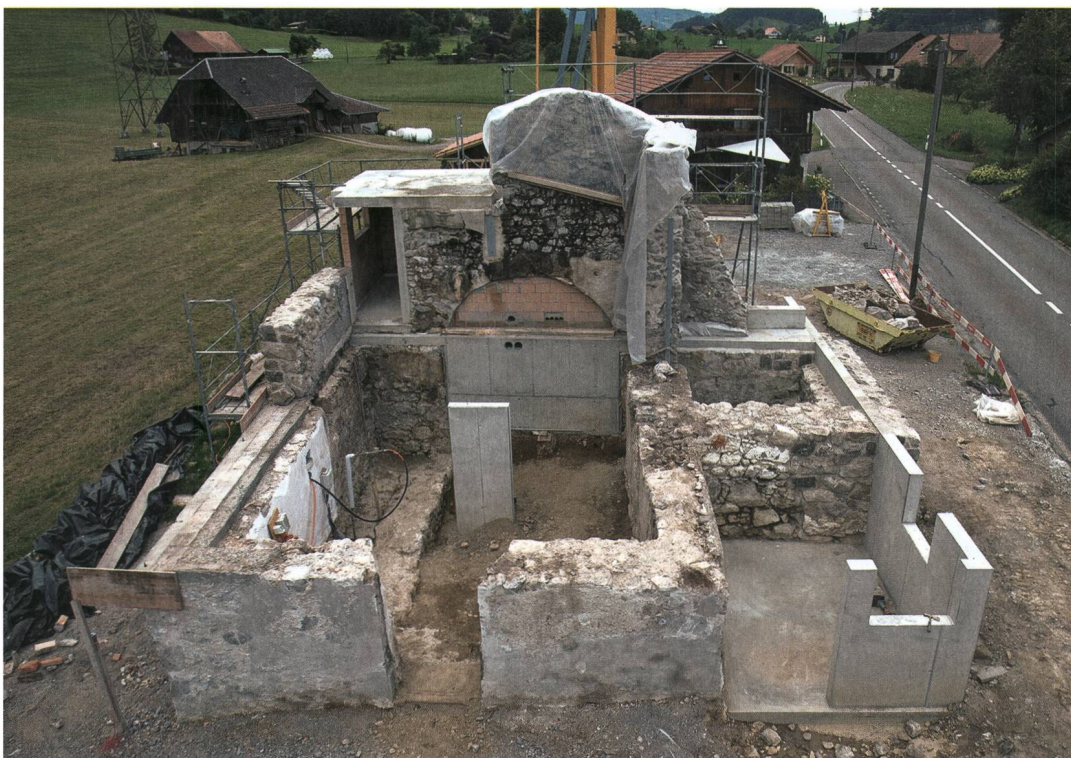
Abb. 10: Stocken-Höfen, Stockentalstrasse 33. Drohnfoto des Gebäudes nach Abbruch aller jüngeren Mauern und den Vorbereitungsarbeiten für das neue Holzhaus im Juli 2018. Vorne im Bild der Chor mit dem verbreiterten Ostfenster, dahinter der bereits neu zugemauerte Chorbogen und rechts der Turmsockel. Blick nach Nordwesten.

liche Holzbau des neuzeitlichen Wohnhauses abgebrochen worden, sodass die Kapellenreste für kurze Zeit vollständig frei lagen (Abb. 10). Die Betonmauern für den neuen Holzbau waren zu diesem Zeitpunkt bereits fertiggestellt. Die jüngere Kellertrennwand war entfernt und auch der moderne Plattenboden im Bereich des ehemaligen Chorraums war für ein neues Stützfundament aus Beton teilweise abgetragen worden. Darunter trat wider Erwarten ein weiterer bauzeitlicher Fundamentzug der Kapelle zutage. Das eigentlich dort erwartete Fundament des Hauptaltars wurde indes auch nach dem Freilegen des gesamten Chorraums nicht entdeckt. Mit den Untersuchungen im Chor im Juli 2018 waren die archäologischen Feldarbeiten endgültig abgeschlossen.

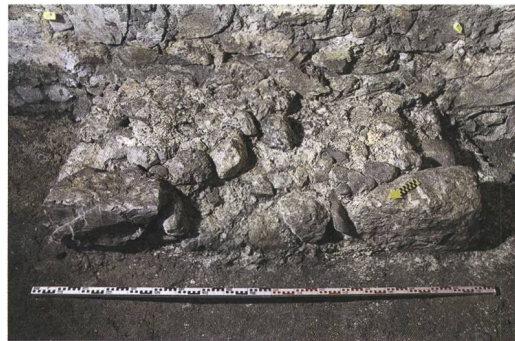
Abb. 13: Stocken-Höfen, Stockentalstrasse 33. 2012 gefundenes Altarfundament an der nördlichen Chorschulter im ehemaligen Langhaus der Kapelle. Blick nach Osten.

An der nördlichen und an der südlichen Chorschulter wurde jeweils ein rechteckiger Fundamentstreifen von rund  $1 \times 2$  m beziehungsweise  $1 \times 1,6$  m Grösse festgestellt (Abb. 11 und 13). In beiden Fällen handelt es sich wohl um den Unterbau eines Seitenaltars. Beim nördlichen Fundament zeichnet sich im Putz der Chormauer die obere Abbruchkante ab. Demnach lag die zugehörige Altarmensa rund 1 m über dem damaligen Laufniveau des Kirchenschiffs. Die Oberkante des Kirchenbodens ist ebenfalls als Putzkante an der Chormauer abzulesen. Zugehörige Reste von einem möglichen Kalkmörtelstrich oder einem Plattenbelag wurden im Kapellenschiff nicht gefunden. Etwa mittig vor sowie innerhalb und an der Südseite des Chorbogens wurden weitere Fundamentreste fest-

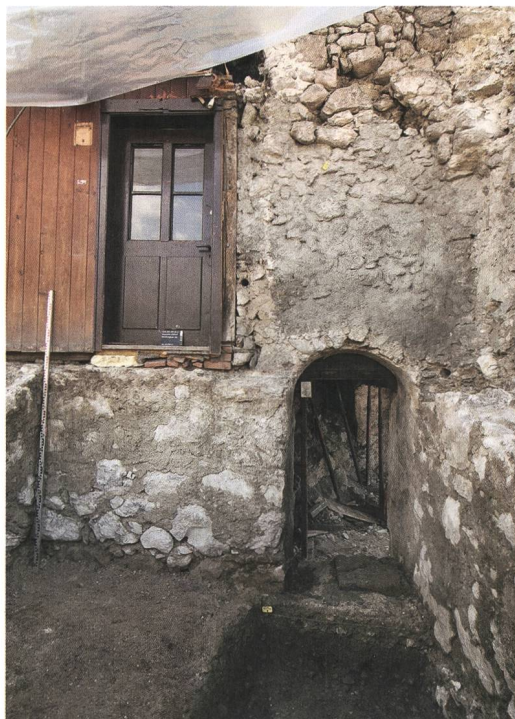
Abb. 14: Stocken-Höfen, Stockentalstrasse 33. Das Erdgeschoss des Glockenturms der Kapelle mit dem wieder geöffneten Zugang in der nördlichen Chormauer und darüber der Haustüre des späteren Wohngebäudes nach der Freilegung im April 2018. Blick nach Süden.

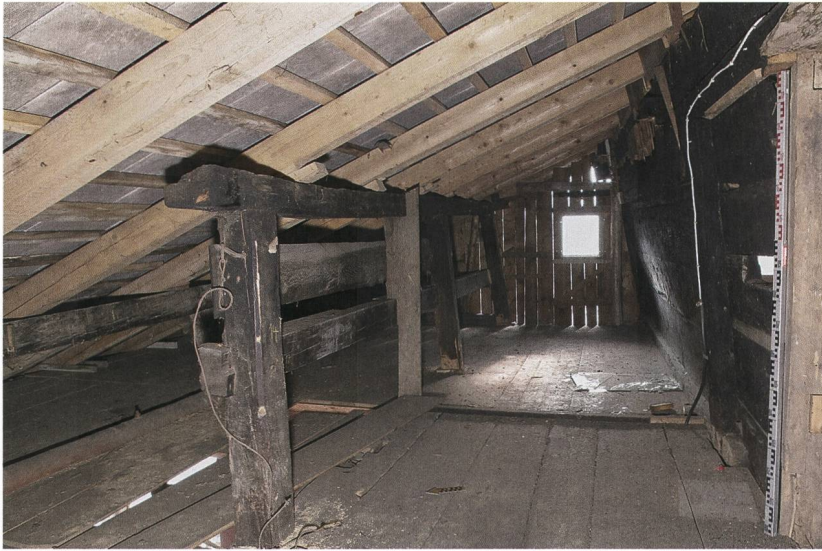
Abb. 19: Stocken-Höfen, Stockentalstrasse 33. Nördlicher, laubenförmiger Speicherraum im Obergeschoss des Wohnhauses mit der Gadenwand und der Konstruktion zum strassenseitigen Kniestock. Blick nach Osten.

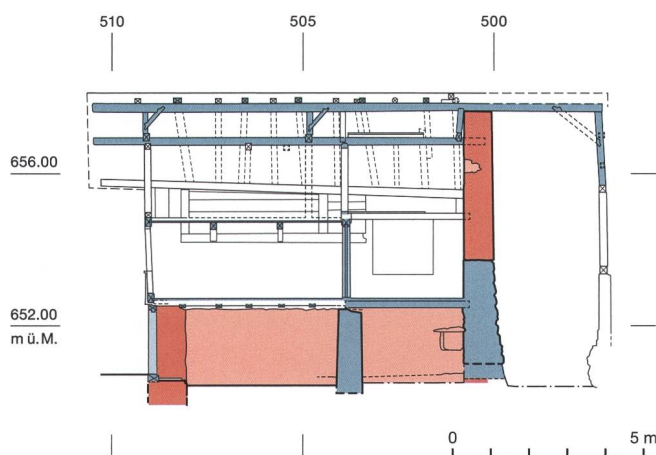
Abb. 20: Stocken-Höfen, Stockentalstrasse 33. Südlicher Längsschnitt durch das Wohngebäude und den angrenzenden Tenn auf Höhe des Firstes (rot: Kapellenmauern erhalten; hellrot: Wandflächen; blau: Mauern und Hölzer des ältesten Wohnhauses; weiss: jüngere Befunde). Für die Lage des Profils s. auch Abb. 11. M. 1:200.

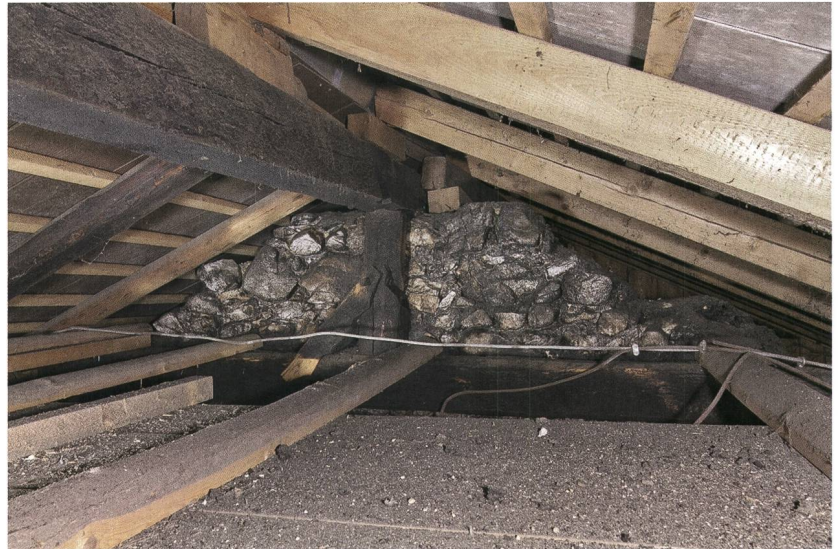
Abb. 21: Stocken-Höfen, Stockentalstrasse 33. Dachspitz mit dem erhaltenen oberen Giebfeld der Chorwand und dem darauf aufgesetzten Dachwerk des ersten Wohngebäudes. Blick nach Westen.
