## Das «Cappeli» im Stockental

Eine «Seelgerätstiftung» zum Höhepunkt der Heiligenverehrung im Spätmittelalter

**VOLKER HERRMANN**

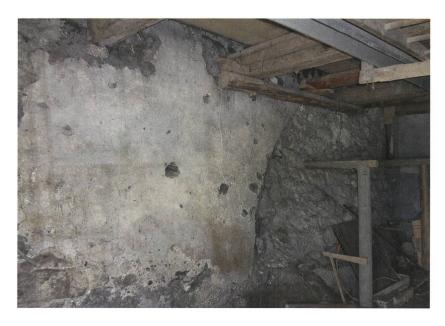
Abb. 2: Stocken-Höfen, Stockentalstrasse 33. Blick in den östlich an das Wohnhaus anschliessenden Ökonomieteil vor den ersten Untersuchungen im September 2012. In der verputzten Chorwand der Kapelle zeichnet sich der nachträglich verschlossene Chorbogen ab. Blick nach Süden.

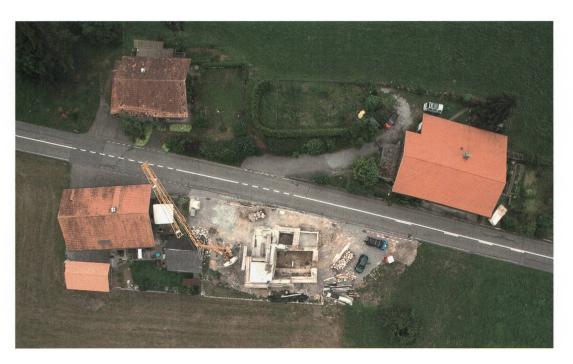
Abb. 3: Stocken-Höfen, Stockentalstrasse 33. Drohnenfoto der Baustelle mit der Stockentalstrasse und den drei benachbarten Liegenschaften im Juli 2018. Aus der Vogelperspektive zeichnen sich die Grundrisse von Chor und Turm der Kapelle deutlich ab.

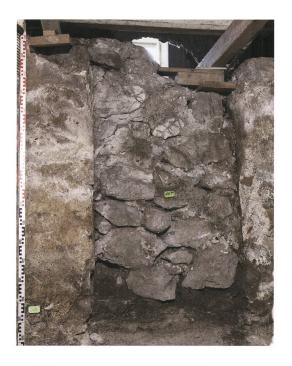
Abb. 6: Stocken-Höfen, Stockentalstrasse 33. Nördliche Chormauer mit dem nachträglich verschlossenen Durchgang zum Turm während der Freilegung im März 2016. Blick nach Nordosten.

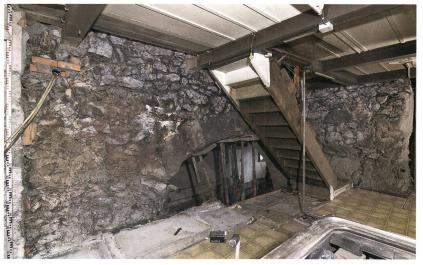
Abb. 7: Stocken-Höfen, Stockentalstrasse 33. Chorbogen und nördliche Chormauer der Kapelle im Erdgeschoss des Wohnhauses nach dem Entfernen der Täfer im Februar 2018. Blick nach Norden.

Parallel zu den Ausführungsarbeiten konnten 2018 die Untersuchungsergebnisse vervollständigt werden. Im Februar fanden zunächst ergänzende Untersuchungen und Planaufnahmen im ehemaligen Wohngebäude statt (Abb. 7).23 Auch Proben von Bauhölzern des

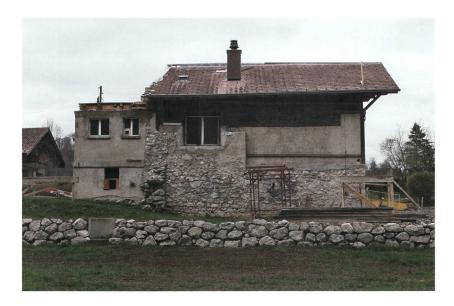
Abb. 8: Stocken-Höfen, Stockentalstrasse 33. Das Wohnhaus im April 2018 nach dem Abbruch von Teilen der Ökonomiebauten. Klar zu erkennen ist das Natursteinmauerwerk der Südseite des Kapellenchors mit dem Ansatz der südlichen Chorschulter. Blick nach Nordosten.

Im April 2018 begann der Abbruch der modernen Anbauten (Abb. 8). Bei dieser Gelegenheit konnte das erhaltene Sockelgeschoss des Glockenturms freigelegt und dokumentiert werden. Im Mai 2018 folgten begleitende Beobachtungen und ergänzende Plandokumentationen zur nördlichen und zur südlichen Chorschulter (Abb. 9). Im Juli 2018 war schliesslich der rest-

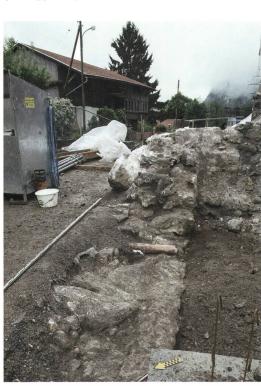
Abb. 9: Stocken-Höfen. Stockentalstrasse 33. Die nördliche Chorschulter und das nördliche Langhausfundament der Kapelle während der Bauarbeiten im Mai 2018. Blick nach Osten.

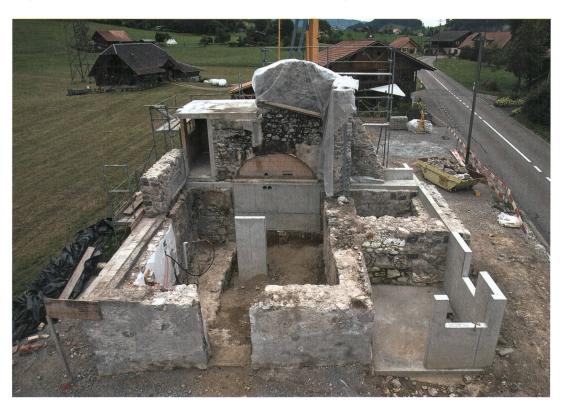
Abb. 10: Stocken-Höfen, Stockentalstrasse 33. Drohnenfoto des Gebäudes nach Abbruch aller jüngeren Mauern und den Vorbereitungsarbeiten für das neue Holzhaus im Juli 2018. Vorne im Bild der Chor mit dem verbreiterten Ostfenster, dahinter der bereits neu zugemauerte Chorbogen und rechts der Turmsockel. Blick nach Nordwesten.

liche Holzbau des neuzeitlichen Wohnhauses abgebrochen worden, sodass die Kapellenreste für kurze Zeit vollständig frei lagen (Abb. 10). Die Betonmauern für den neuen Holzbau waren zu diesem Zeitpunkt bereits fertiggestellt. Die jüngere Kellertrennwand war entfernt und auch der moderne Plattenboden im Bereich des ehemaligen Chorraums war für ein neues Stützfundament aus Beton teilweise abgetragen worden. Darunter trat wider Erwarten ein weiterer bauzeitlicher Fundamentzug der Kapelle zutage. Das eigentlich dort erwartete Fundament des Hauptaltars wurde indes auch nach dem Freilegen des gesamten Chorraums nicht entdeckt. Mit den Untersuchungen im Chor im Juli 2018 waren die archäologischen Feldarbeiten endgültig abgeschlossen.

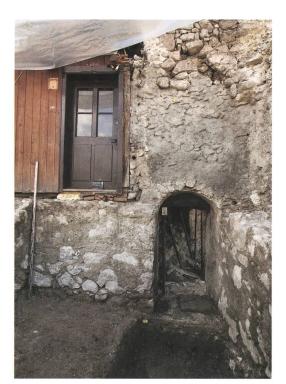
Abb. 14: Stocken-Höfen, Stockentalstrasse 33. Das Erdgeschoss des Glockenturms der Kapelle mit dem wieder geöffneten Zugang in der nördlichen Chormauer und darüber der Haustüre des späteren Wohngebäudes nach der Freilegung im April 2018. Blick nach Süden.

voller Höhe als Abbruchkante ab. An der äusseren Ecke der Chorschulter lässt sich etwa auf Höhe des Scheitelpunkts des Chorbogens der Gewölbeansatz zu einem Zwischengeschoss im Turm erkennen (Abb. 14). Die auffällige Konstruktion könnte auf eine Sakristei oder eine Kapelle im Erdgeschoss hindeuten. Der 0,9 m breite und 1,9 m hohe rundbogige Durchgang zum Turm schliesst direkt östlich an den Chorbogen an (Abb. 6 und 14). Über die ursprüngliche Höhe des Turms sind keine verlässlichen Aussagen zu machen. Gesichert ist immerhin, dass der Turm deutlich über den First des Kirchenschiffs in rund 7 m Höhe hinausragte. Wie das Dach im Detail konstruiert war, ist unklar.

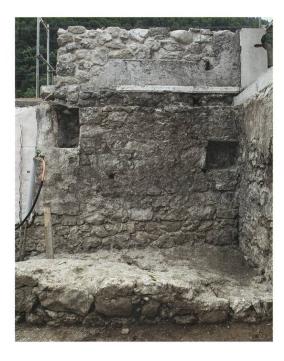
Abb. 15: Stocken-Höfen, Stockentalstrasse 33. Im Keller des Wohnhauses erhaltene südliche Chormauer mit einem Fenster (links) und einer Lichtnische dicht vor der östlichen Chorwand (rechts) im Juli 2018. Blick nach Süden.

In der Mitte der nördlichen Chormauer ist eine rechteckige Mauernische des ursprünglichen Bestands erhalten. Sie dürfte als Lichtnische gebraucht worden sein. In der Ostmauer ist ein mittiges, schartenförmiges Fenster zum Chor zu rekonstruieren. Zu erwarten wäre hier ein grösseres Spitzbogenfenster mit bemaltem Fensterglas, wofür es aber keine Anhaltpunkte gibt. Der Grund für die schlichte Fenstergestaltung ist unklar. Die beiden sich nach innen weitenden Seitenwangen sind in den Gewänden der jetzigen Zugangstüre des Kellers noch deutlich abzulesen. Neben einer weiteren quadratischen Wandnische, die möglicherweise liturgisch zur Aufbewahrung von Messgerät genutzt wurde, trat in der Südmauer hinter der jüngeren Kellerzwischenwand noch ein rechteckiges Chorfenster zutage, das sich von innen nach aussen schartenförmig verengt (Abb. 15).

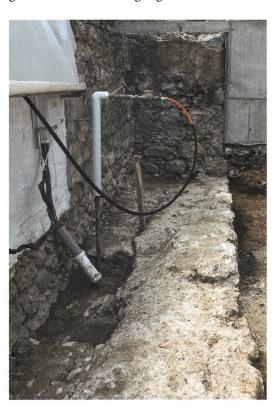
Abb. 16: Stocken-Höfen, Stockentalstrasse 33. Südlicher Abschnitt des Chorraums der Kapelle während der Bauarbeiten im Juli 2018. Das parallel zur südlichen Chormauer verlaufende Fundament in der Bildmitte deutet auf eine Planänderung während des Kapellenbaus hin. Blick nach Südwesten.

zug im Fundamentbereich fertiggestellt war, entschloss man sich dazu, rund 1,7 m weiter südlich ein neues Fundament zu bauen und darüber die jetzige südliche Chormauer zu errichten. Während das anfangs geplante Fundament im Verband mit der Chorbogenmauer und der östlichen Chormauer steht, bindet die nachträglich ausgeführte Südmauer erst wenige Steinlagen über dem Fundament in die Chorbogenmauer ein (Abb. 15). Dies kann als Beleg dafür gelten, dass es sich um eine kurzfristige Planänderung während des laufenden Baubetriebs handelt. Zumal das erste, unter dem späteren Chorboden verborgene Fundament keine Abbruchkante, sondern einen ebenen, glatt abgestrichenen oberen Abschluss besitzt, und der Bereich zwischen beiden Fundamenten anschliessend mit einer Steinrollierung und Kalkmörtel geschlossen wurde (Abb. 16).

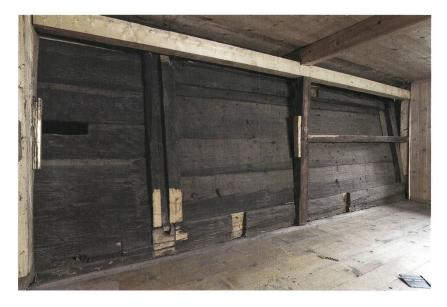
Abb. 18: Stocken-Höfen, Stockentalstrasse 33. Nördliche Gadenwand im Obergeschoss des Wohnhauses nach dem Entfernen des Täfers im Februar 2018. Blick nach Nordosten.

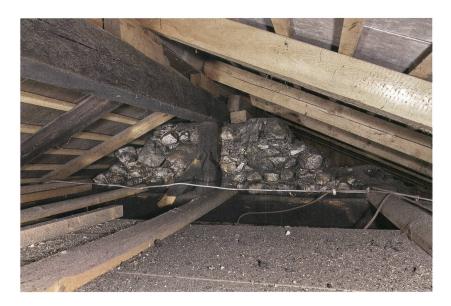
Abb. 21: Stocken-Höfen, Stockentalstrasse 33. Dachspitz mit dem erhaltenen oberen Giebelfeld der Chorwand und dem darauf aufgesetzten Dachwerk des ersten Wohngebäudes. Blick nach Westen.

Gut erhalten ist die ursprüngliche, sehr flache Dachkonstruktion des Wohnhauses, die auf den Ruinenbestand und die besonderen Raumverhältnisse vor Ort angepasst worden ist (Abb. 12, 20 und 21). Das Pfettendach ist als abgefangene Firstständerkonstruktion abgebun-
