**Artikel:** Das "Cappeli" im Stockental : eine "Seelgerätstiftung" zum Höhepunkt der Heiligenverehrung im Spätmittelalter

# Das «Cappeli» im Stockental

Eine «Seelgerätstiftung» zum Höhepunkt der Heiligenverehrung im Spätmittelalter

VOLKER HERRMANN

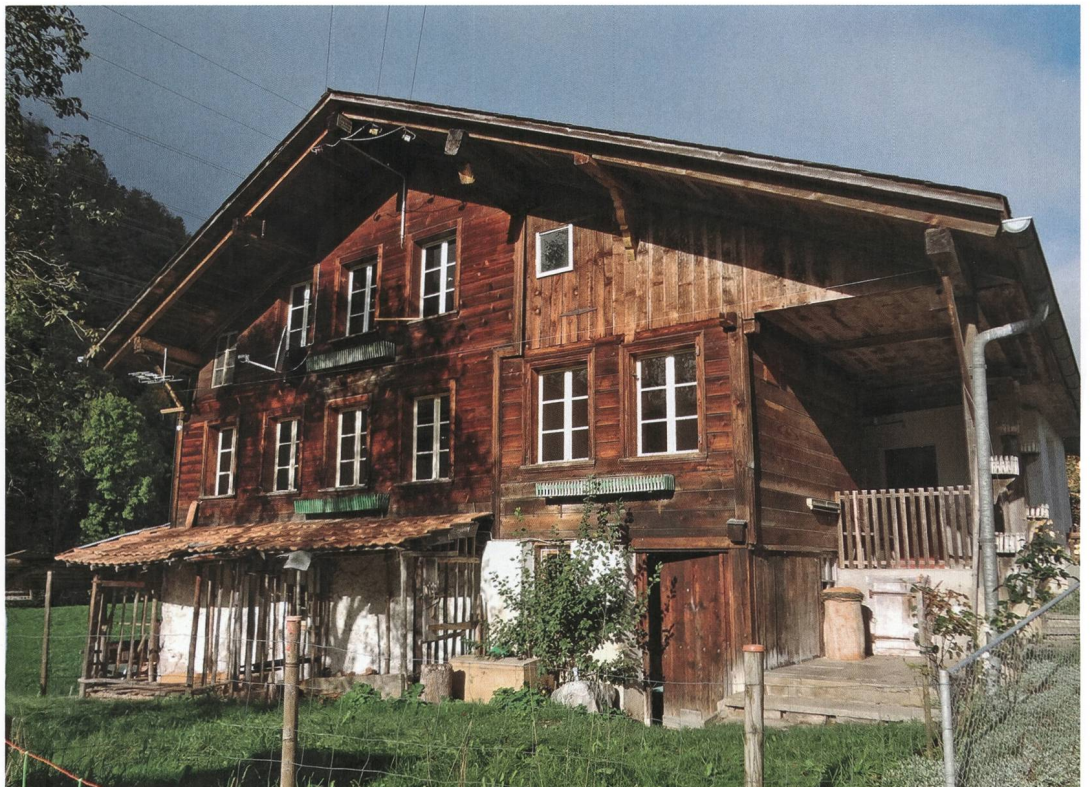
Abb. 1: Stocken-Höfen, Stockentalstrasse 33. Ostfassade des Gebäudes vor den ersten Untersuchungen im September 2012. Blick nach Westen.

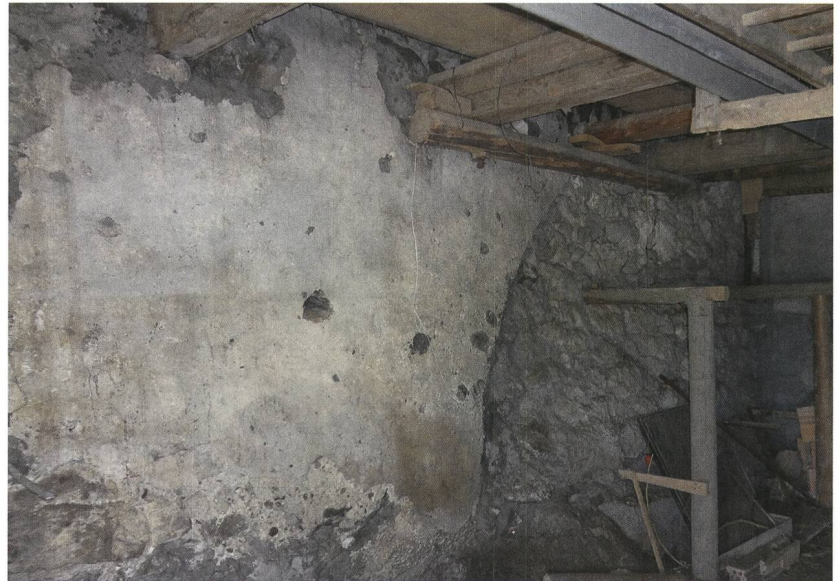
Abb. 2: Stocken-Höfen, Stockentalstrasse 33. Blick in den östlich an das Wohnhaus anschliessenden Ökonomieteil vor den ersten Untersuchungen im September 2012. In der verputzten Chorwand der Kapelle zeichnet sich der nachträglich verschlossene Chorbogen ab. Blick nach Süden.

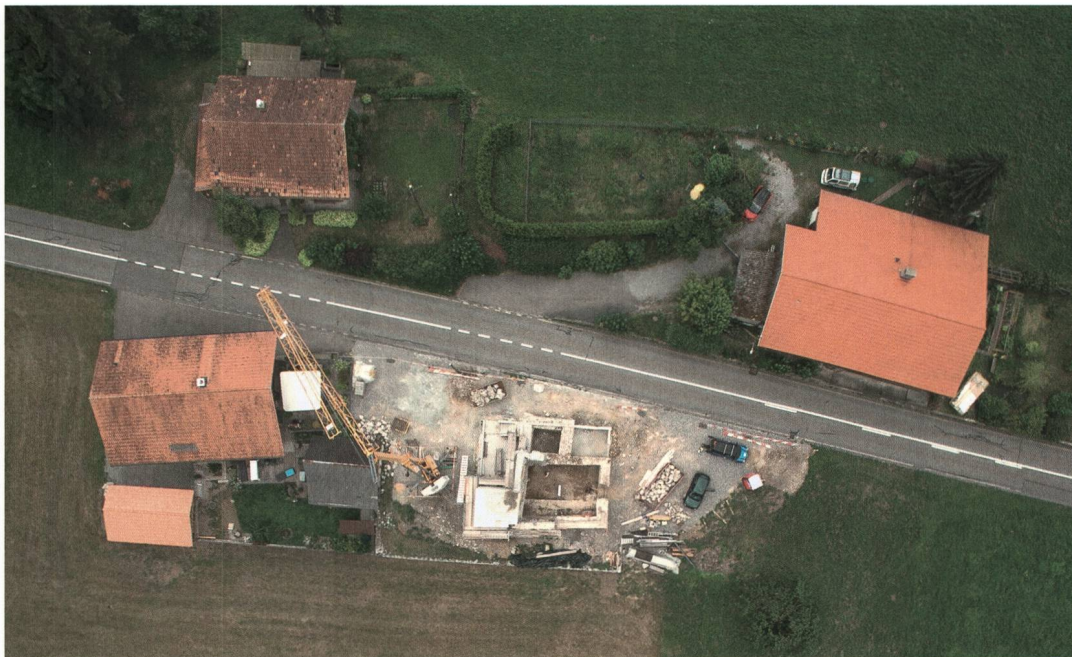
Abb. 3: Stocken-Höfen, Stockentalstrasse 33. Drohnfoto der Baustelle mit der Stockentalstrasse und den drei benachbarten Liegenschaften im Juli 2018. Aus der Vogelperspektive zeichnen sich die Grundrisse von Chor und Turm der Kapelle deutlich ab.

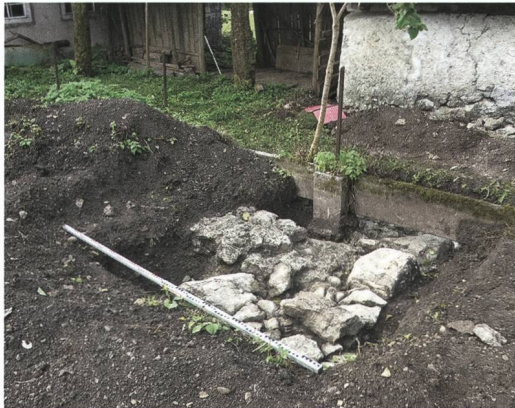
Abb. 4: Stocken-Höfen, Stockentalstrasse 33. Das im September 2012 freigelegte Fundament der Nordwestecke des Langhauses der Kapelle. Im Hintergrund rechts das Ofenhaus und links der Ökonomieteil des Anwesens. Blick nach Süden.

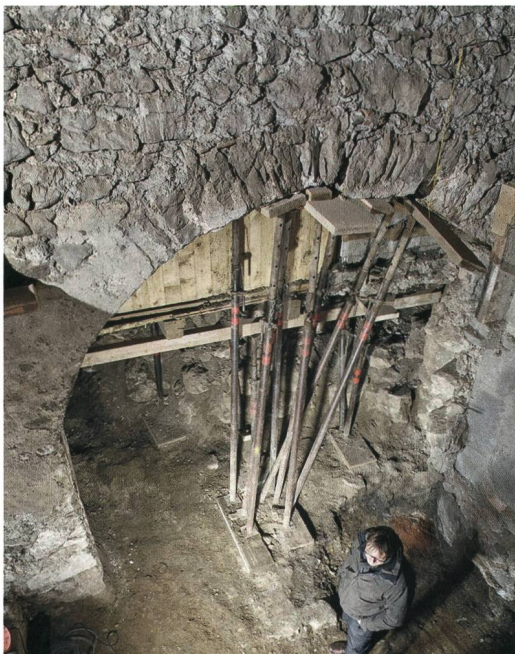
Abb. 5: Stocken-Höfen, Stockentalstrasse 33. Der Chorbogen und der bereits teilweise freigelegte Chor der Kapelle im März 2016. Blick nach Südosten.

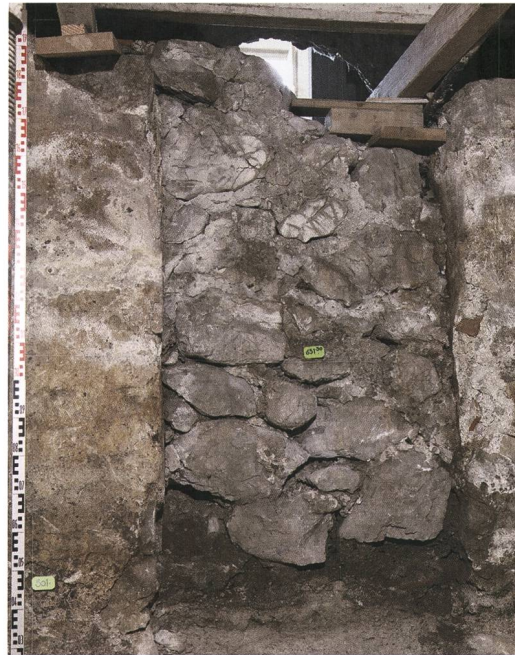
Abb. 6: Stocken-Höfen, Stockentalstrasse 33. Nördliche Chormauer mit dem nachträglich verschlossenen Durchgang zum Turm während der Freilegung im März 2016. Blick nach Nordosten.

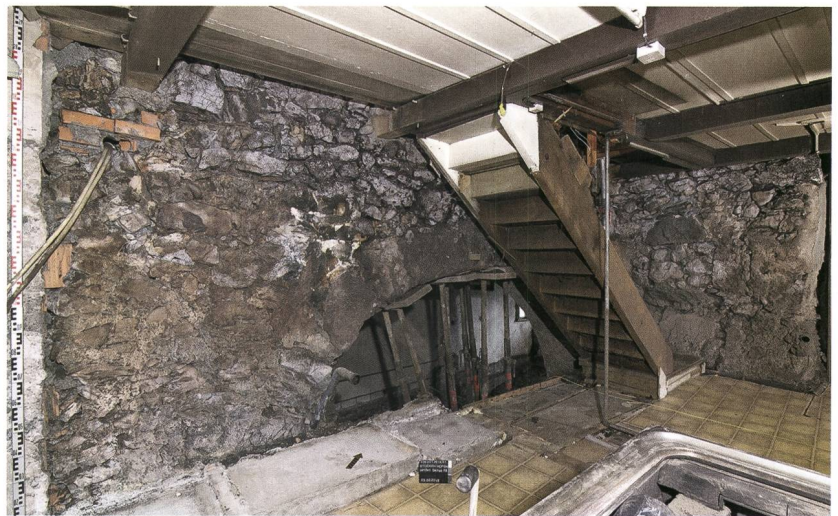
Abb. 7: Stocken-Höfen, Stockentalstrasse 33. Chorbogen und nördliche Chormauer der Kapelle im Erdgeschoss des Wohnhauses nach dem Entfernen der Täfer im Februar 2018. Blick nach Norden.

Parallel zu den Ausführungsarbeiten konnten 2018 die Untersuchungsergebnisse vervollständigt werden. Im Februar fanden zunächst ergänzende Untersuchungen und Planaufnahmen im ehemaligen Wohngebäude statt (Abb. 7).<sup>23</sup> Auch Proben von Bauhölzern des

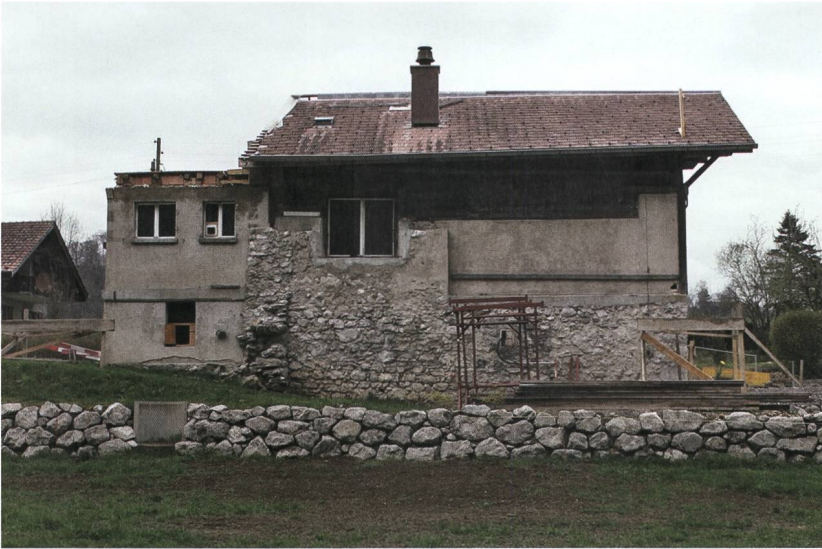
Abb. 8: Stocken-Höfen, Stockentalstrasse 33. Das Wohnhaus im April 2018 nach dem Abbruch von Teilen der Ökonomiebauten. Klar zu erkennen ist das Natursteinmauerwerk der Südseite des Kapellenchors mit dem Ansatz der südlichen Chorschulter. Blick nach Nordosten.

Im April 2018 begann der Abbruch der modernen Anbauten (Abb. 8). Bei dieser Gelegenheit konnte das erhaltene Sockelgeschoss des Glockenturms freigelegt und dokumentiert werden. Im Mai 2018 folgten begleitende Beobachtungen und ergänzende Plandokumentationen zur nördlichen und zur südlichen Chorschulter (Abb. 9). Im Juli 2018 war schliesslich der rest-

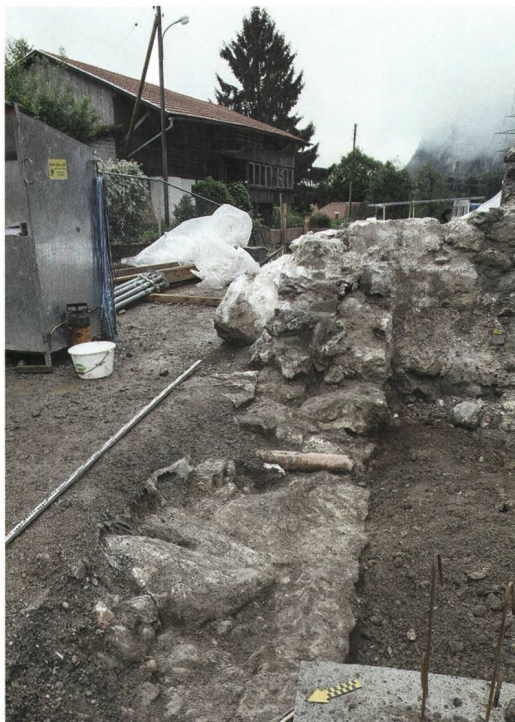
Abb. 9: Stocken-Höfen, Stockentalstrasse 33. Die nördliche Chorschulter und das nördliche Langhausfundament der Kapelle während der Bauarbeiten im Mai 2018. Blick nach Osten.

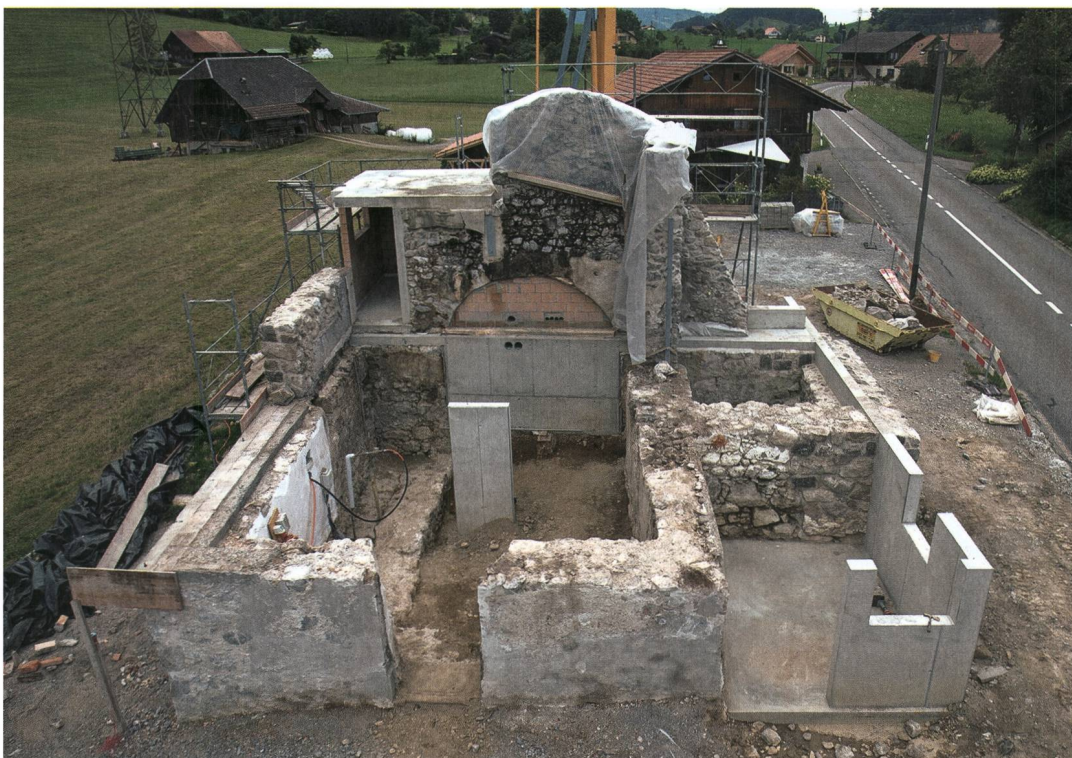
Abb. 10: Stocken-Höfen, Stockentalstrasse 33. Drohnenfoto des Gebäudes nach Abbruch aller jüngeren Mauern und den Vorbereitungsarbeiten für das neue Holzhaus im Juli 2018. Vorne im Bild der Chor mit dem verbreiterten Ostfenster, dahinter der bereits neu zugemauerte Chorbogen und rechts der Turmsockel. Blick nach Nordwesten.

liche Holzbau des neuzeitlichen Wohnhauses abgebrochen worden, sodass die Kapellenreste für kurze Zeit vollständig frei lagen (Abb. 10). Die Betonmauern für den neuen Holzbau waren zu diesem Zeitpunkt bereits fertiggestellt. Die jüngere Kellertrennwand war entfernt und auch der moderne Plattenboden im Bereich des ehemaligen Chorraums war für ein neues Stützfundament aus Beton teilweise abgetragen worden. Darunter trat wider Erwarten ein weiterer bauzeitlicher Fundamentzug der Kapelle zutage. Das eigentlich dort erwartete Fundament des Hauptaltars wurde indes auch nach dem Freilegen des gesamten Chorraums nicht entdeckt. Mit den Untersuchungen im Chor im Juli 2018 waren die archäologischen Feldarbeiten endgültig abgeschlossen.

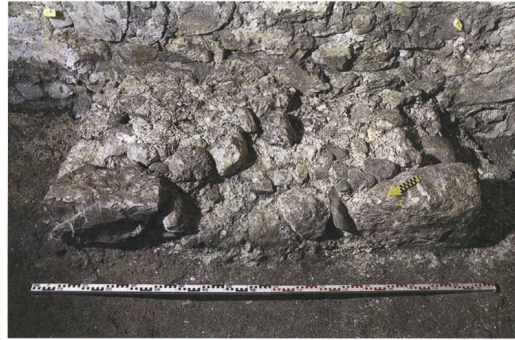
Abb. 13: Stocken-Höfen, Stockentalstrasse 33. 2012 gefundenes Altarfundament an der nördlichen Chorschulter im ehemaligen Langhaus der Kapelle. Blick nach Osten.

An der nördlichen und an der südlichen Chorschulter wurde jeweils ein rechteckiger Fundamentstreifen von rund  $1 \times 2$  m beziehungsweise  $1 \times 1,6$  m Grösse festgestellt (Abb. 11 und 13). In beiden Fällen handelt es sich wohl um den Unterbau eines Seitenaltars. Beim nördlichen Fundament zeichnet sich im Putz der Chormauer die obere Abbruchkante ab. Demnach lag die zugehörige Altarmensa rund 1 m über dem damaligen Laufniveau des Kirchenschiffs. Die Oberkante des Kirchenbodens ist ebenfalls als Putzkante an der Chormauer abzulesen. Zugehörige Reste von einem möglichen Kalkmörtelstrich oder einem Plattenbelag wurden im Kapellenschiff nicht gefunden. Etwa mittig vor sowie innerhalb und an der Südseite des Chorbogens wurden weitere Fundamentreste fest-

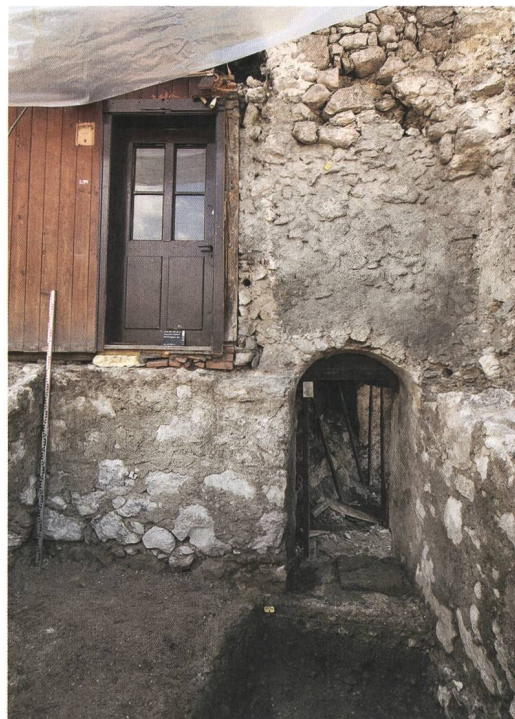
Abb. 14: Stocken-Höfen, Stockentalstrasse 33. Das Erdgeschoss des Glockenturms der Kapelle mit dem wieder geöffneten Zugang in der nördlichen Chormauer und darüber der Haustüre des späteren Wohngebäudes nach der Freilegung im April 2018. Blick nach Süden.

voller Höhe als Abbruchkante ab. An der äusseren Ecke der Chorschulter lässt sich etwa auf Höhe des Scheitelpunkts des Chorbogens der Gewölbeansatz zu einem Zwischengeschoss im Turm erkennen (Abb. 14). Die auffällige Konstruktion könnte auf eine Sakristei oder eine Kapelle im Erdgeschoss hindeuten. Der 0,9 m breite und 1,9 m hohe rundbogige Durchgang zum Turm schliesst direkt östlich an den Chorbogen an (Abb. 6 und 14). Über die ursprüngliche Höhe des Turms sind keine verlässlichen Aussagen zu machen. Gesichert ist immerhin, dass der Turm deutlich über den First des Kirchenschiffs in rund 7 m Höhe hinausragte. Wie das Dach im Detail konstruiert war, ist unklar.

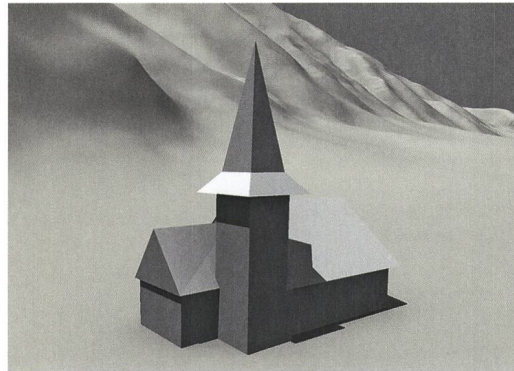
Abb. 17: Stocken-Höfen, Stockentalstrasse 33. Rekonstruktionsversuch des «Cappeli» am Fuss des Stockhornmassivs im ausgehenden 15. Jahrhundert. Blick nach Südwesten.

Die Kapelle des ausgehenden 15. Jahrhunderts kann anhand der Ergebnisse der bauarchäologischen Untersuchung in ihren wesentlichen Merkmalen rekonstruiert werden (Abb. 17), wobei im Hinblick auf die oberen Mauerabschlüsse, die Höhe des Turms und die Form der Dächer Unsicherheiten bestehen bleiben.

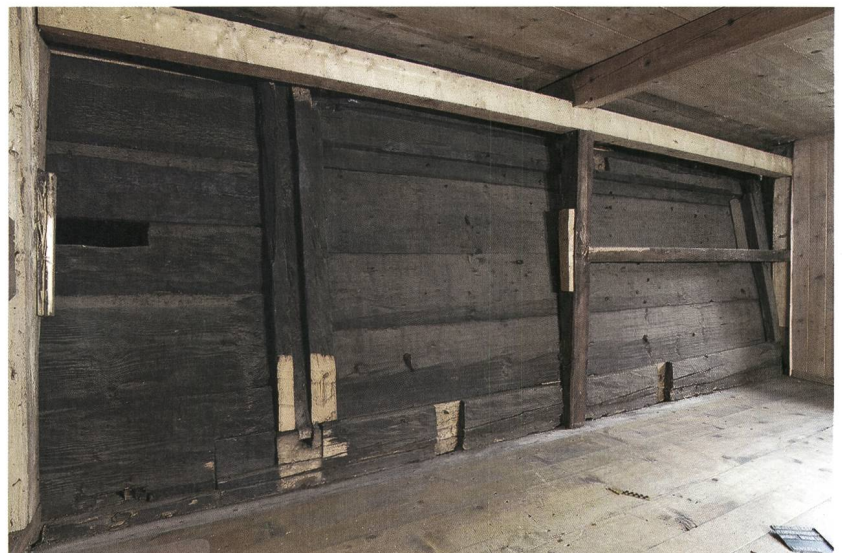
Abb. 18: Stocken-Höfen, Stockentalstrasse 33. Nördliche Gadenwand im Obergeschoss des Wohnhauses nach dem Entfernen des Täfers im Februar 2018. Blick nach Nordosten.

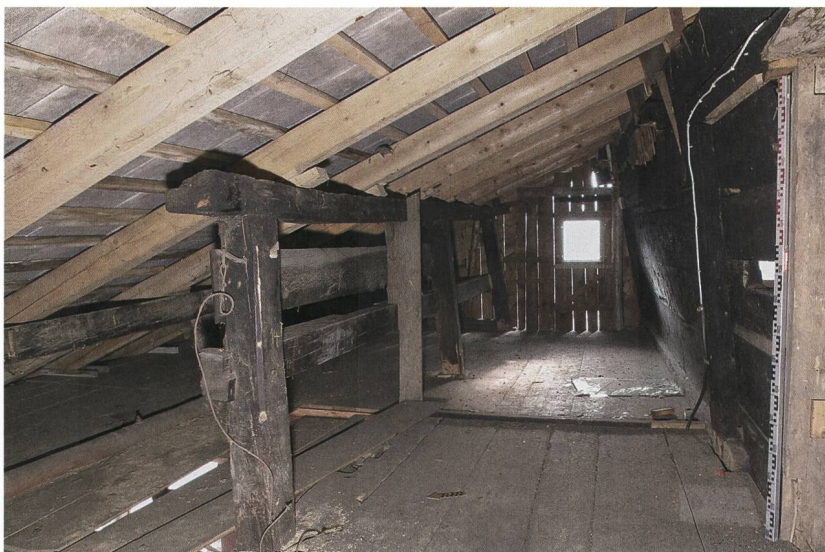
Abb. 19: Stocken-Höfen, Stockentalstrasse 33. Nördlicher, laubenförmiger Speicherraum im Obergeschoss des Wohnhauses mit der Gadenwand und der Konstruktion zum strassenseitigen Kniestock. Blick nach Osten.

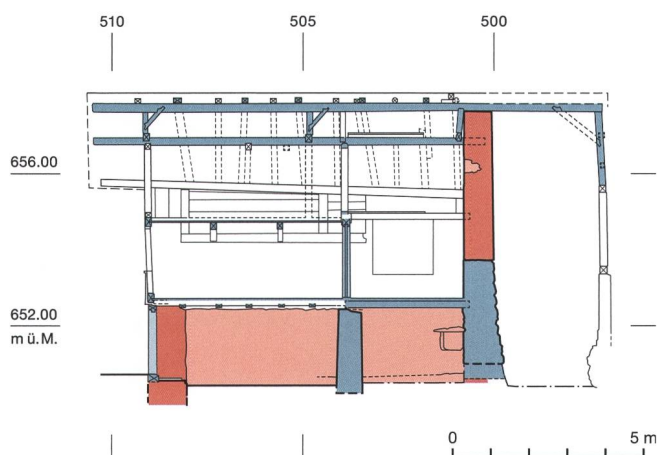
Abb. 20: Stocken-Höfen, Stockentalstrasse 33. Südlicher Längsschnitt durch das Wohngebäude und den angrenzenden Tenn auf Höhe des Firstes (rot: Kapellenmauern erhalten; hellrot: Wandflächen; blau: Mauern und Hölzer des ältesten Wohnhauses; weiss: jüngere Befunde). Für die Lage des Profils s. auch Abb. 11. M. 1:200.

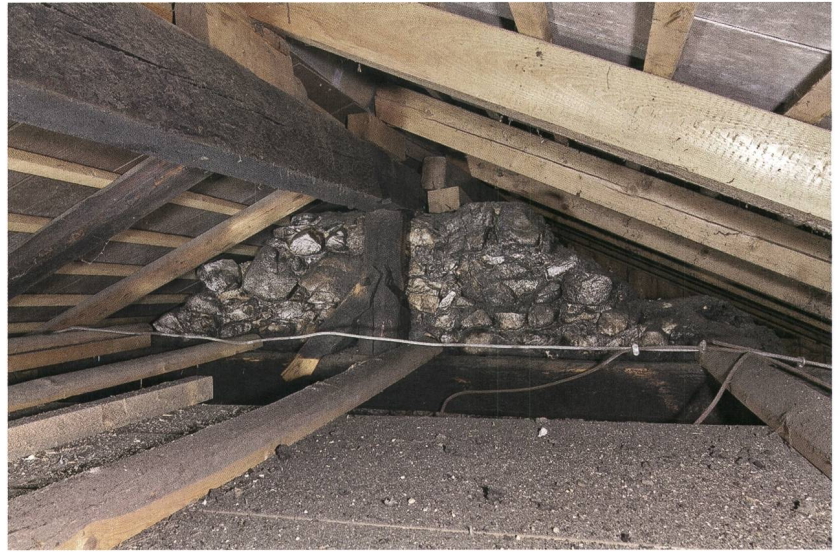
Abb. 21: Stocken-Höfen, Stockentalstrasse 33. Dachspitz mit dem erhaltenen oberen Giebfeld der Chorwand und dem darauf aufgesetzten Dachwerk des ersten Wohngebäudes. Blick nach Westen.
