Artikel: Nidau, Strandweg : auf Spurensuche zur mittelalterlichen Befestigung der Stadt Nidau

Nidau, Strandweg

Auf Spurensuche zur mittelalterlichen Befestigung der Stadt Nidau

VOLKER HERRMANN

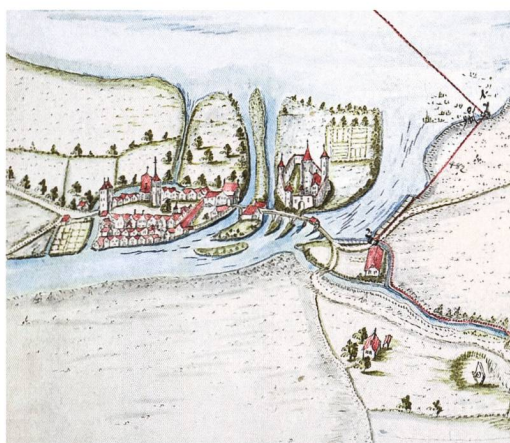
Abb. 2: Ausschnitt der Dufourkarte von 1845 bis 1865. Strategisch günstig, aber siedlungsfeindlich ist die Lage von Nidau am nordöstlichen Rand des Bielersees zwischen Jurasüdfuss und Aare. M. 1:50 000.

und dem expandierenden Staat Bern. Als Stadtgründer gelten die Grafen aus dem Haus Neuenburg-Nidau. Sie versuchten ihren Einfluss als Lehensleute des Basler Bischofs zu nutzen, um im Grenzraum zum Fürstbistum ihre eigene Machtposition auszubauen. Um 1140 errichteten sie im Bereich des heutigen Nidauer Schlosses eine Burg. Südlich davon entwickelte sich eine Siedlung, aus der im 14. Jahrhundert die Stadt Nidau hervorgegangen ist (Abb. 1 und 2).

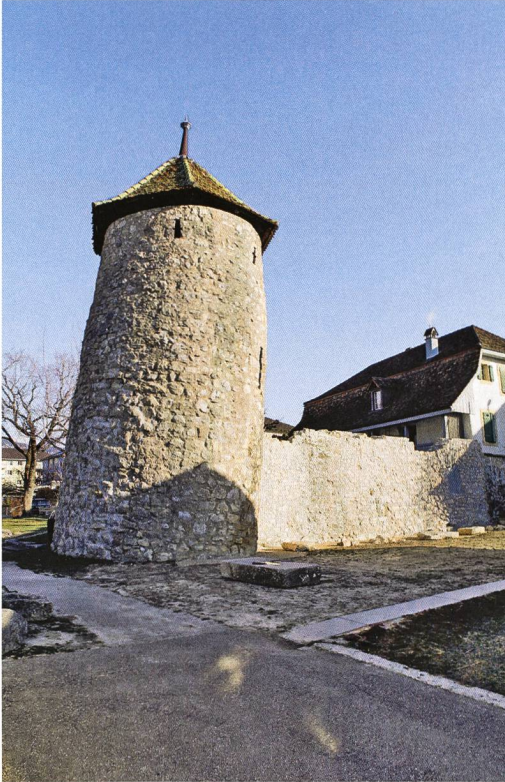
Abb. 3: Nidau, Ziegelhütenturm. Zustand der mittelalterlichen Stadtmauer am Ziegelhütenturm an der Südwestecke der ehemaligen Altstadt nach der Sanierung im Herbst 2018. Die hölzerne Pfahlgründung ist durch die Juragewässerkorrekturen abgesackt und hat zur Schiefelage des Wehrturms geführt. Blick nach Westen.

geraten, so auch der Ziegelhütenturm, der letzte erhaltene Turm der mittelalterlichen Stadtbefestigung (Abb. 3). Die beiden Juragewässerkorrekturen von 1868 bis 1891 beziehungsweise von 1962 bis 1973 haben die Standfestigkeit vieler historischer Bauten zusätzlich schwer beeinträchtigt. Der Rundturm war bereits 1980 saniert worden. Nun fand 2017/18 die Instandsetzung der anschliessenden, auf 30 m Länge erhaltenen Stadtmauer am Strandweg statt, wie sich bald zeigen sollte, ein aufwendigeres Unterfangen als zunächst vermutet. Mit der Gestaltung der angrenzenden Grünflächen und dem Aufstellen einer Informationsstele wurden 2019 die Arbeiten erfolgreich abgeschlossen.

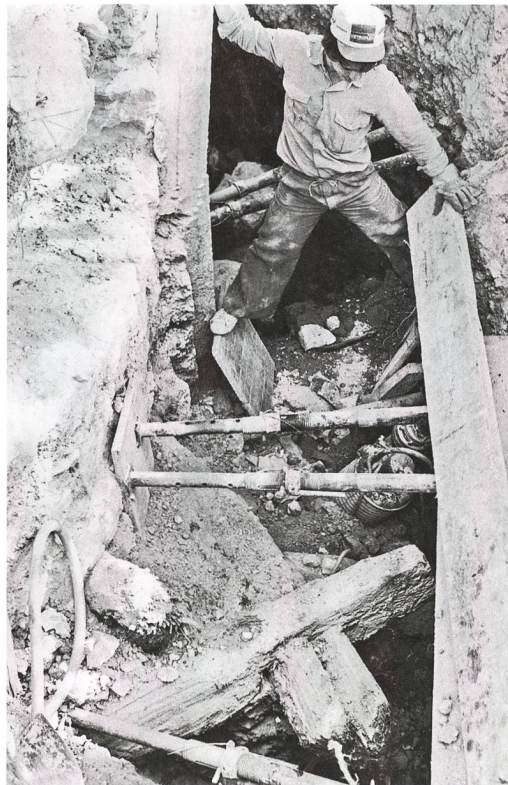
Abb. 4: Nidau, Ziegelhütenturm. Blick in die Baugrube für die neue Fundamentierung des Eckturms der Stadtbefestigung im Jahr 1980. Der Turm ruhte auf einem Rahmen aus verzapften Eichenholzbalken, die bei der Sanierung 1980 entfernt und durch Presspfahlgründungen und Betonfundamente ersetzt wurden.

Im Vorfeld der Sanierung und Unterfangung der an den Turm grenzenden Stadtmauer wurde festgestellt, dass diese direkt, ohne Holzkonstruktion auf dem aus rund 15 m mächtigen Seesedimenten geschichteten instabilen Boden gründet. Unter dem Ziegelhütenturm wurde hingegen 1980 eine mittelalterliche hölzerne Substruktion aus senkrechten Tannenpfählen und einem eichenen Holzrahmen freigelegt (Abb. 4). Die voneinander abweichende Fundierung beider Bauteile

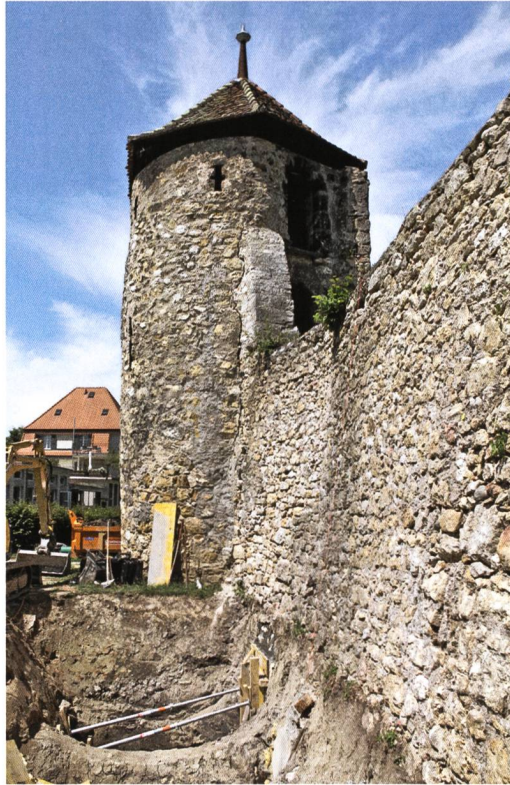
Abb. 5: Nidau, Ziegelhütenturm. Sondierungen zur Unterfangung der einsturzbedrohten mittelalterlichen Stadtmauer am Ziegelhütenturm an der Südwestecke der ehemaligen Altstadt. Blick nach Westen auf den Ziegelhütenturm während der Sanierung im Jahr 2017.
