Nidau, Strandweg

Auf Spurensuche zur mittelalterlichen Befestigung der Stadt Nidau

VOLKER HERRMANN

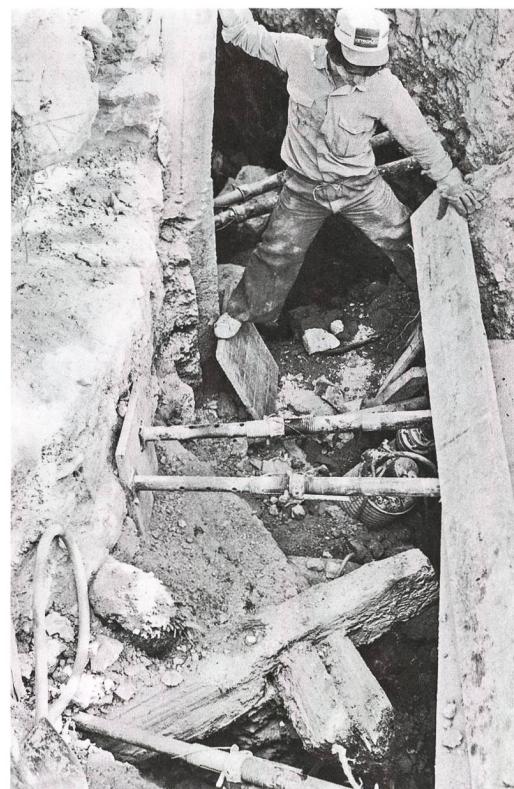
Abb. 4: Nidau, Ziegelhüttenturm. Blick in die Baugrube für die neue Fundamentierung des Eckturms der Stadtbefestigung im Jahr 1980. Der Turm ruhte auf einem Rahmen aus verzapften Eichenholzbalken, die bei der Sanierung 1980 entfernt und durch Presspfahlgründungen und Betonfundamente ersetzt wurden.

Im Vorfeld der Sanierung und Unterfangung der an den Turm grenzenden Stadtmauer wurde festgestellt, dass diese direkt, ohne Holzkonstruktion auf dem aus rund 15 m mächtigen Seesedimenten geschichteten instabilen Boden gründet. Unter dem Ziegelhüttenturm wurde hingegen 1980 eine mittelalterliche hölzerne Substruktion aus senkrechten Tannenpfählen und einem eichenen Holzrahmen freigelegt (Abb. 4). Die voneinander abweichende Fundierung beider Bauteile

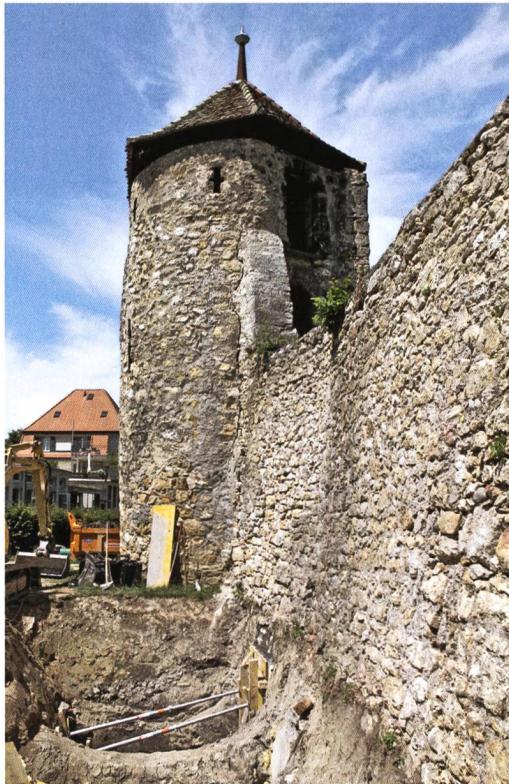
Abb. 5: Nidau, Ziegelhüttenturm. Sondierungen zur Unterfangung der einsturzbedrohten mittelalterlichen Stadtmauer am Ziegelhüttenturm an der Südwestecke der ehemaligen Altstadt. Blick nach Westen auf den Ziegelhüttenturm während der Sanierung im Jahr 2017.

hatte dazu geführt, dass die Stadtmauer schräg nach innen kippte und umzustürzen drohte. Vom Turm, der seit der Sanierung von 1980 standfest ist, hatte sich die von Rissen durchzogene Mauer gelöst. Die Mauer war aber auch durch den Einbau und Betrieb eines Brennofens der seit 1671 direkt angrenzenden städtischen Ziegelei geschädigt worden, wie durchgeführte Sondierungen belegten. Mithilfe von Presspfählen und Betonriegeln wurde in ähnlicher Form wie knapp 40 Jahre zuvor beim Turm das weitere Absinken der Mauer gestoppt und dadurch das drohende Umstürzen verhindert (Abb. 5). Die nachfolgende Sanierung der Maueroberflächen erfolgte mit denkmalverträglichem Kalkmörtel und in der ursprünglich anzunehmenden transparenten Pietra-rasa-Technik.
