Twann-Tüscherz, St. Petersinsel

Neugestaltung der archäologischen Zone im ehemaligen Cluniazenserklöster

MARTIN PORTMANN UND ARMAND BAERISWYL

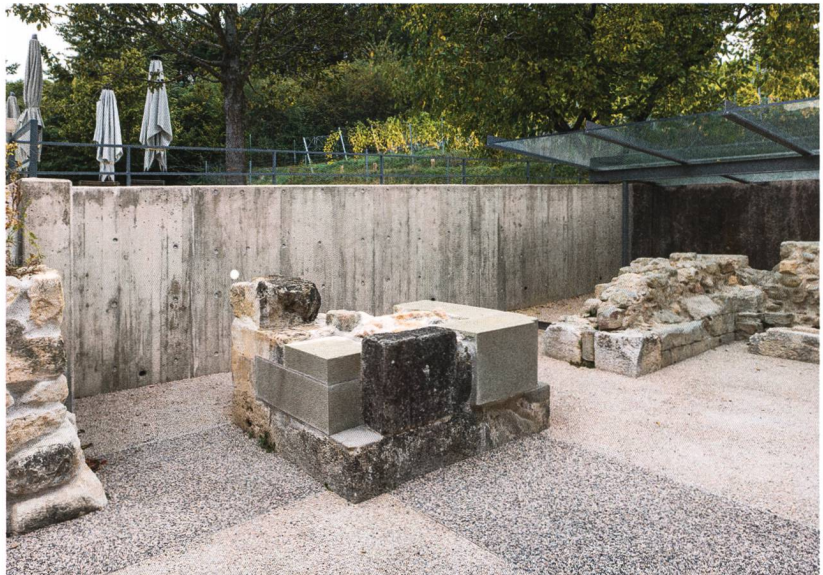
Abb. 2: Twann-Tüscherz, St. Petersinsel. Nordwestlicher Vierungspfeiler nach der Freistellung und Konservierung. Blick nach Nordwesten

Bei den Renovierungsarbeiten wurde der stark verwitterte nordwestliche Vierungspfeiler von den umliegenden modernen Mauern freige-

stellt und anschliessend saniert. Einzelne originale Sandsteinquader ebenso wie einige bei der Renovierung in den 1980er-Jahren neu gesetzte Quader mussten wegen der starken Schäden ersetzt werden (Abb. 2). Kleinere Schäden wurden mit Aufmörtelungen beziehungsweise Anböschungen zum Schutz der Steinoberfläche behoben. Im Querhaus wurde auf dem Niveau des nicht erhaltenen historischen Bodens ein neuer verlegt. Dazu wurde ein sickerfähiger, zementgebundener Kiesbelag verwendet. Zwei dunkel eingefärbte Streifen im Boden, welche die Reste der östlichen Vierungspfeiler mit denen der westlichen verbinden, zeigen die Vierung an. Das alte Schutzdach über den Mauerresten des Nordquerhauses wurde durch eine leichte, moderne Konstruktion aus Metall und Glas ersetzt (Abb. 3).

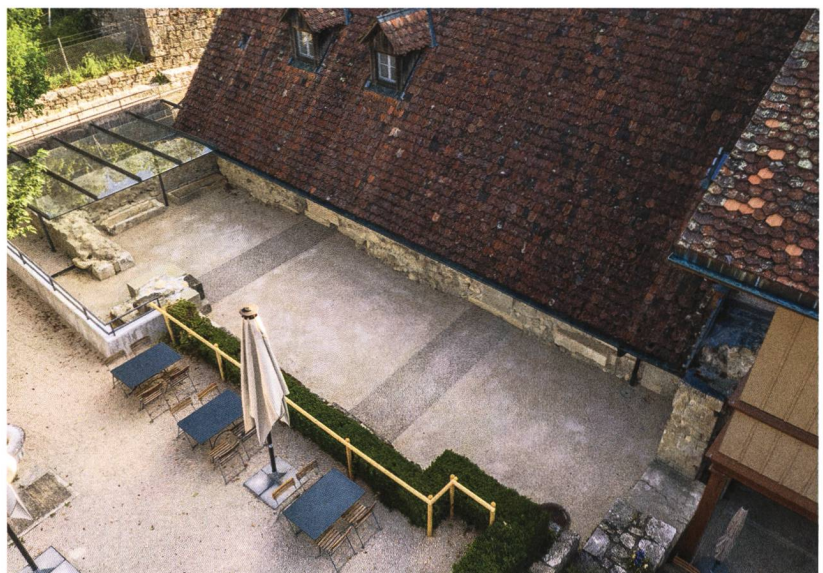
Abb. 3: Twann-Tüscherz, St. Petersinsel. Neuer Bodenbelag mit Markierung der Vierung. Über den Mauerresten des nördlichen Querschiffs erhebt sich ein Schutzdach aus Metallträgern und Plexiglas. Blick nach Nordosten.

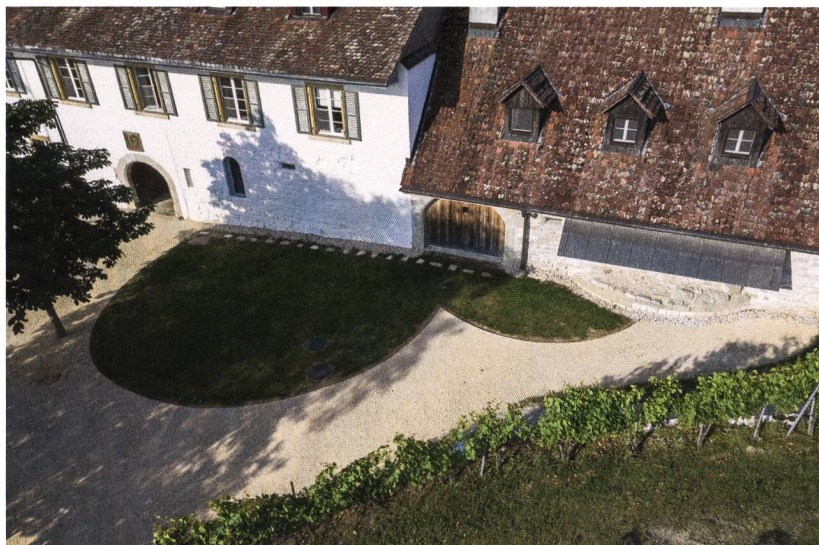
Abb. 4: Twann-Tüscherz, St. Petersinsel. Die Fläche der Haupt- und der nördlichen Seitenapsis der älteren Basilika I wurde mit Rasen begrünt und mit Metallbändern umfasst. Blick nach Südwesten.

Der Archäologische Dienst nahm die Renovierungsarbeiten zum Anlass, die archäologische Zone neuzugestalten und mit zusätzlichen Elementen didaktisch aufzuwerten. Die Besucherinnen und Besucher sollen die ehemalige Klosteranlage besser verstehen und erleben können. Auf dem Rundgang durch und um das heutige Hotel-Restaurant sind nun auf der Aussenseite des Fasskellers mit Metallbändern eingefasste Rasenflächen zu sehen, welche die Form der nie vollendeten mächtigen Apsiden der ersten Klosterkirche nachzeichnen (Abb. 4).

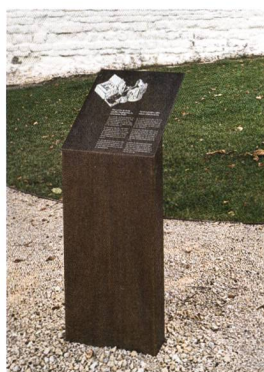
Abb. 5: Twann-Tüscherz, St. Petersinsel. Informationstafel mit Rekonstruktionszeichnung der Apsis und des Chors der Basilika I. Blick nach Nordwesten

Ausserdem wurden neue Informationstafeln mit Rekonstruktionszeichnungen aufgestellt. Sie ermöglichen es, die restaurierten Mauerreste besser zu verstehen und sich die ehemaligen Kirchenräume räumlich vorzustellen. Die Informationstafeln übernehmen die Form und Gestaltung der auf der Insel bestehenden Signalik (Abb. 5). Ein Flyer liefert zusätzliche Informationen über das ehemalige Kloster.

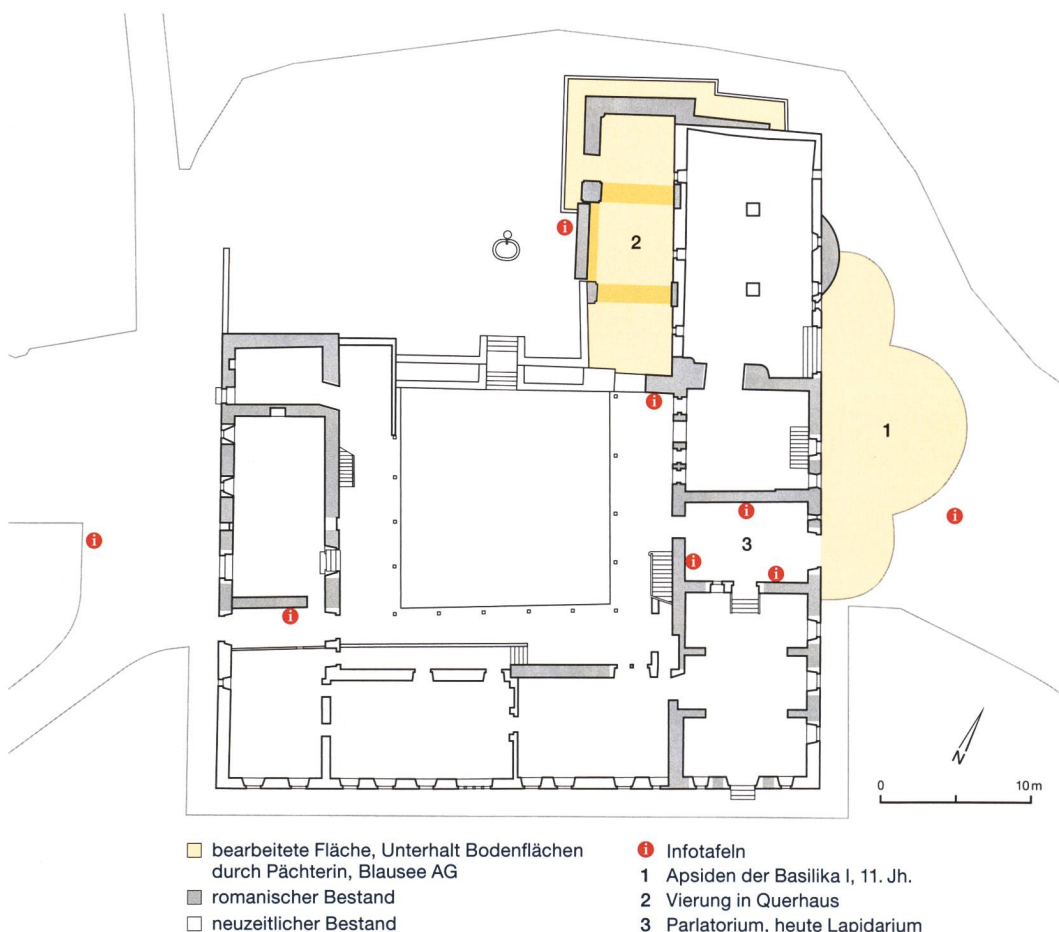
Abb. 6: Twann-Tüscherz, St. Petersinsel. Grundriss der Anlage mit den bearbeiteten Flächen und den Standorten der Informationstafeln. M. 1:500

sein der Gäste, die stärkere Nutzung der Zone bedeutet aber auch eine grössere Belastung der historischen Substanz. Mit einem Pflege- und Unterhaltsplan versuchen die Teilhaber, auf die veränderte Situation zu reagieren (Abb. 6).
