# Grosshöchstetten, Schlosswil, Schloss Wyl

## Ein wiederentdeckter Hocheingang

MARCO AMSTUTZ UND BRIGITTE ANDRES

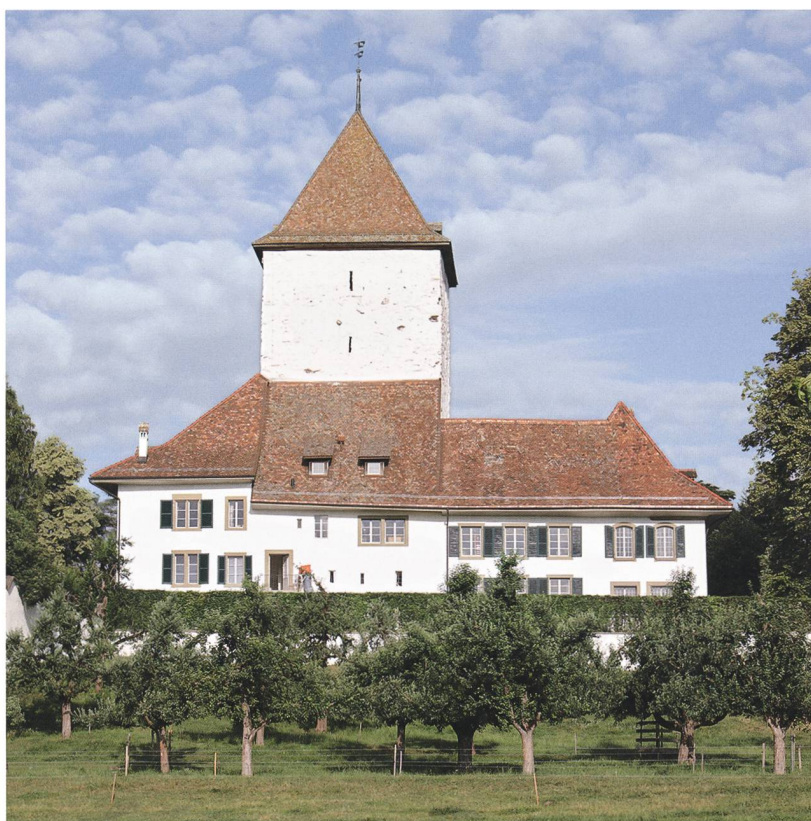
Abb. 1: Grosshöchstetten, Schlosswil, Schloss Wyl. Ansicht des Schlosses von Osten. Der auf dem Bild nicht sichtbare Hocheingang zum Turm befindet sich im Innenbereich des Ostanbaus oberhalb der beiden Dachfenster.

Der mittelalterliche Turm von Schloss Wyl bewahrte bis im Sommer 2018 das Geheimnis seines ursprünglichen Zugangs (Abb. 1). Bei Dachdeckerarbeiten kam der Hocheingang zum Vorschein, der sich im bisher nicht zugänglichen obersten Dachgeschoss des Ostflügels verbarg. Er wurde vermutlich erst Ende des 18. oder am Anfang des 19. Jahrhunderts ausser Gebrauch gesetzt und verschlossen. Der Archäologische Dienst des Kantons Bern hatte 2019 und 2021 die Gelegenheit, den wiedergeöffneten Hocheingang zu dokumentieren sowie im Ostflügel wegen eines Lifteinbaus eine kleine Grabung vorzunehmen (Abb. 2).

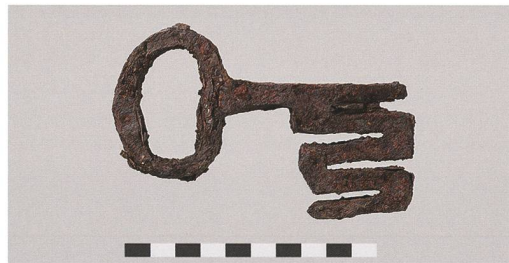
Abb. 6: Grosshöchstetten, Schlosswil, Schloss Wyl. Der mittelalterliche Schlüssel lag unmittelbar hinter der Eingangschwelle.

Der Hocheingang liegt rund 12 m über dem vermuteten ursprünglichen Erdgeschossniveau und war eher indirekt über die östliche Umfassungsmauer als über eine direkte Treppe erreichbar (Abb. 4). Vier Balkenlager (8–11) unterhalb der Basis und drei Balkenlager (17–19) auf der Höhe des oberen Abschlusses an der Aussenseite des Portals lassen auf eine überdachte Zugangslaube schliessen. Sorgfältig zugehauene und bossierte Quader und eine Schwelle aus Tuffstein umrahmen das 1,8 m hohe und 0,85 m breite Rundbogenportal. Der Durchgang durch das 2,5 m mächtige Mauerwerk ist 1,05 m breit. Bemerkenswert ist, dass auch die Innenseite durch ein Rundbogenportal ausgezeichnet ist (Abb. 5). Von hölzernen Einbauten zeugen bei beiden Portalen erhaltene Sperrriegellöcher von 1,5 und 1,7 m Tiefe sowie Mörtelnegative der Holzdecke. Neben der Eingangsschwelle lag, wie hinterlegt, ein kantig geschmiedeter Schlüssel von gedrungener Form, der aus der Zeit um 1300 stammen dürfte (Abb. 6).

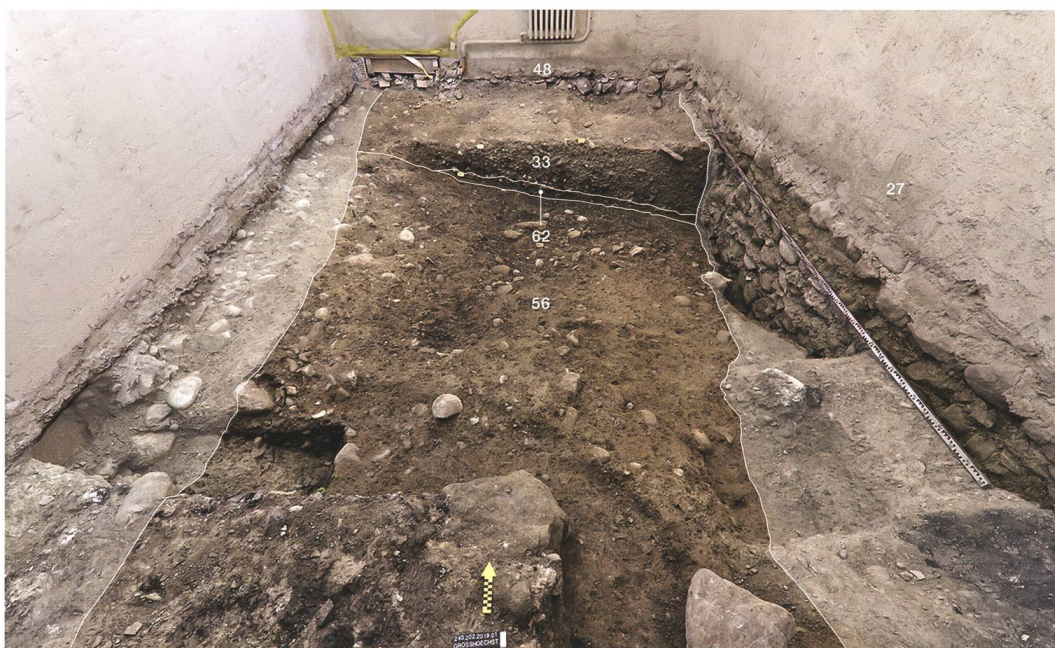
Abb. 7: Grosshöchstetten, Schlosswil, Schloss Wyl. Um die Schichtzusammenhänge zu verstehen, wurde die komplette Fläche des Raums untersucht. In den Profilschnitten zeichnete sich deren Aufbau ab. Über der Moräne (56) sowie dem alten Humus (62) liegt Planie (33). Rechts ist die östliche Umfassungsmauer (27) und im Hintergrund die Brandmauer (48) zu sehen.

Der Einbau eines Liftes zwischen dem Turm und der östlichen Umfassungsmauer bot Gelegenheit, die Baugeschichte des Schlosses auch im Boden besser zu verstehen. Die untersuchte Grabungsfläche betrug 28 m<sup>2</sup> (Abb. 7).

Über den anstehenden Moränenschichten (56) und dem alten Humus (62) liegt Planie (33). Um Rückschlüsse auf die Bauzeit von Turm und Umfassungsmauer zu erhalten, wurde ein Holzkohlestück aus der Planie mittels der Radiokarbonmethode datiert. Anders als erwartet, datiert die Holzkohleprobe mit einer Wahrscheinlichkeit von 95,4 % ins Frühmittelalter, in

Als Schutz vor künftigen Bränden wurden bautechnische Lösungen beim Wiederaufbau des Schlosses umgesetzt. So trennen von nun an Brandmauern einzelne Bereiche voneinander ab. Eine dieser im Erdgeschoss bis zu 1 m dicken Brandmauern (48) begrenzte die Untersuchungsfläche im Norden (Abb. 7). Die südliche Brandmauer musste in den 1920er-Jahren dem neuen Treppenhaus weichen.
