Zollikofen, Schloss Reichenbach

Der Einsturz der Aaremauer und dendrochronologische Untersuchungen lösen ein baugeschichtliches Problem

Jürg Schweizer und Leta Büchi

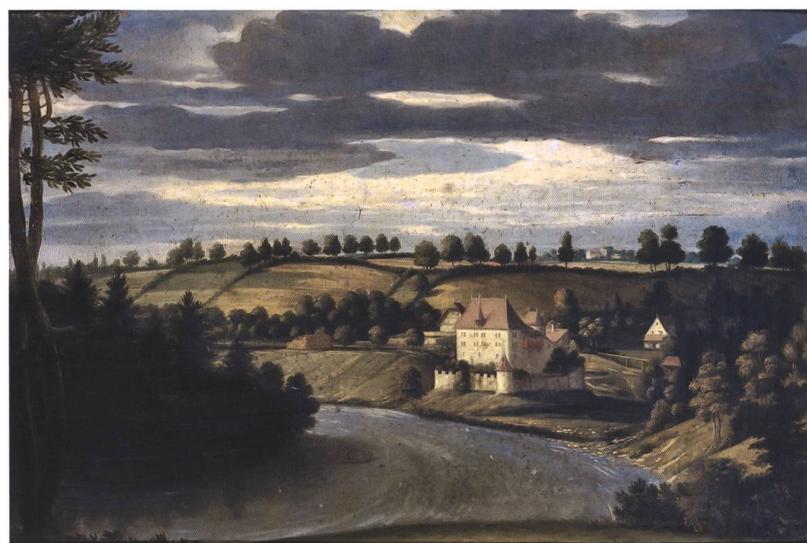
1 Zollikofen, Schloss Reichenbach. Die Burg Reichenbach vor dem barocken Neubau. Ölgemälde vor 1685, Johann Dünz zugeschrieben. Privatbesitz.

Mehrere alte Ansichten geben uns eine Vorstellung vom Aussehen der Burg Reichenbach vor dem barocken Neubau (Abb. 1). Dabei fällt der mächtige Vollwalmdach-Wohnbau auf, ein Palas, der die Vorgängerbauten in jeder Beziehung in den Schatten stellt und die Befestigungsmauer fast sprengt. Er dürfte von Johann von Erlach oder von dessen Sohn Ulrich, gestorben 1472, errichtet worden sein. Die Gesamtform gleicht dem 1535 in traditionellen Formen erbauten Westbau von Burgistein.

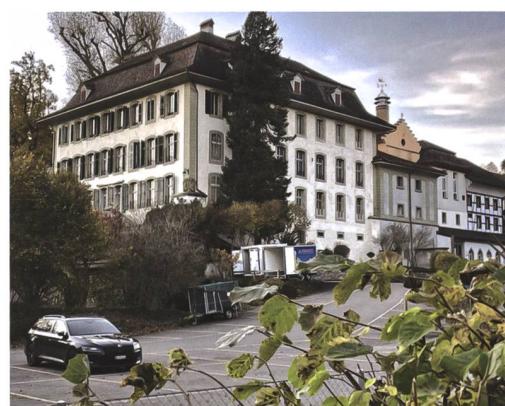
2 Zollikofen, Schloss Reichenbach. Heutiger Zustand. Blick nach Nordwesten.

Mit dem spätmittelalterlichen Bestand von Reichenbach hat Beat Fischer im späten 17. Jahrhundert radikal aufgeräumt und ihn durch ein barockes Schloss ersetzt (Abb. 2). In der Fachliteratur sind diesbezüglich zwei, wie sich jetzt ergeben hat, falsche Mutmassungen zu finden, die bereits Georges Herzog in Zweifel gezogen hat. Einerseits wurde bis zum *Kunstführer durch die Schweiz*, Band 3 von 1982, vermutet, das Barockschloss sei in den 1680er-Jahren landeinwärts der alten Burg erbaut worden. Andererseits hielt sich die These, ursprünglich sei dabei bloss der Ostflügel aufgebaut worden. Die Ergänzung zum Winkelbau (Abb. 3) um die vier westlichen Achsen und damit die Ausbildung der aareseitigen Hauptfassade mit acht Achsen gegen Süden sei später, um 1710 oder gar um 1730, von einem von Beats Söhnen oder vom gleichnamigen Enkel vollzogen worden.

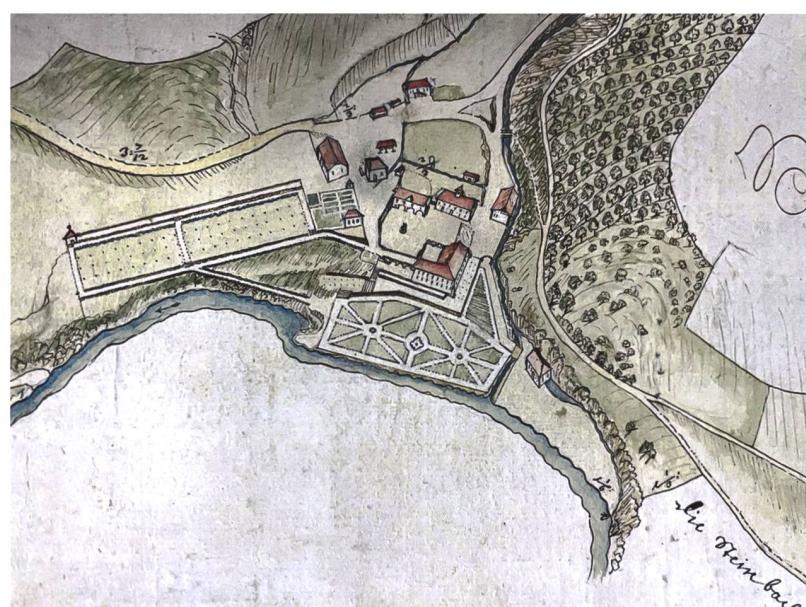
4 Zollikofen, Schloss Reichenbach. Situationsplan von 1717, vielleicht von Johann Adam Riediger.

Warum der Abstand vom neuen Schloss zum Fluss trotzdem grösser ist als jener vom Palas, erklärt sich nicht durch den Standort des Schlosses, sondern durch den Verlauf des Aareufers. Dies haben der Einsturz der Aaremauer im Februar 2021 und die im Nachgang durch den Archäologischen Dienst des Kantons Bern geführten Untersuchungen vom April 2021 gezeigt. Die archäologischen und dendrochronologischen Untersuchungen haben ergeben, dass die eingestürzte Aaremauer nichts anderes ist als die alte Südmauer des grossen Schlossgartens. Wie schon Georges Herzog vermutet hat, ist, um diesen Garten zu vergrössern, vor dem neuen Schloss in grossem Stil Land aufgeschüttet worden, das mittels einer Stützmauer der Aare abgerungen wurde. Der überaus präzise Aufnahmeplan, datiert 1717 und vielleicht von Johann Adam Riediger gezeichnet, zeigt in aller Klarheit einen in die Aare vorgeschobenen Landstreifen (Abb. 4). Die bis Februar 2021 erhaltene Aaremauer stützte freilich nicht mehr den Schlossgarten, sondern den öffentlichen, wohl aus dem 19. Jahrhundert stammenden Uferweg, zu dessen Gunsten die Südgrenze des Schlossgartens zurückversetzt worden war.

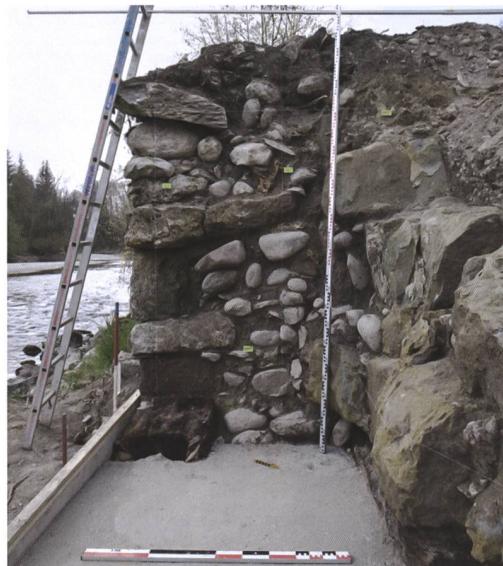
Das trocken aufgebaute, 2 m starke Zweischalmauerwerk mit der inneren Sandstein-

und der aareseitigen Tuffsteinquaderschale sowie einem Mauerkern aus Bollensteinen steht auf einem auf Pfähle gestellten Eichenrost (Abb. 5 und 6). Dessen Hölzer haben ein wahrscheinliches Fälldatum kurz nach 1704 ergeben, sind also im ersten Jahrzehnt des 18. Jahrhunderts verbaut worden. Die Konstruktion aus Stein und Holz hat alle Aarehochwasser während drei Jahrhunderten unbeschadet überstanden.

5 (links) Zollikofen, Schloss Reichenbach. Schnitt durch die alte Schlossgartenmauer. Blick nach Westen.

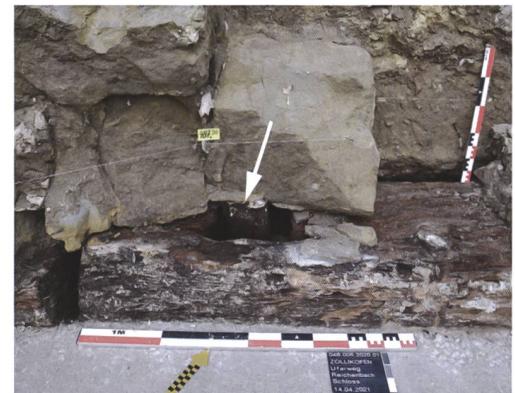
6 (rechts) Zollikofen, Schloss Reichenbach. Detail der Holzkonstruktion unter der Mauer: Armierungsschwelle mit eingeschlagenem Pfahl (Pfeil) zur Fixierung. Blick nach Norden.
