Artikel: Sonceboz-Sombeval, Rue-Pierre-Pertuis 1 : ancien hôtel de la Couronne

Sonceboz-Sombeval, Rue Pierre-Pertuis 1

Ancien hôtel de la Couronne

Christophe Gerber et Pierre Eichenberger

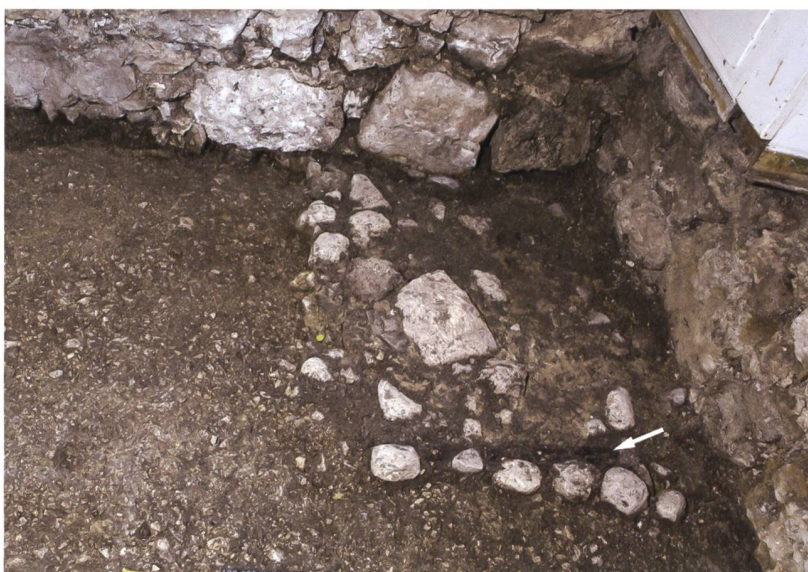
4 Sonceboz-Sombeval, Rue Pierre-Pertuis 1. Aménagement quadrangulaire associant une lentille d'argile beige, des pierres calcaires et quelques restes de bois (flèche), potentiels vestiges d'habitat médiéval. Vue vers l'est.

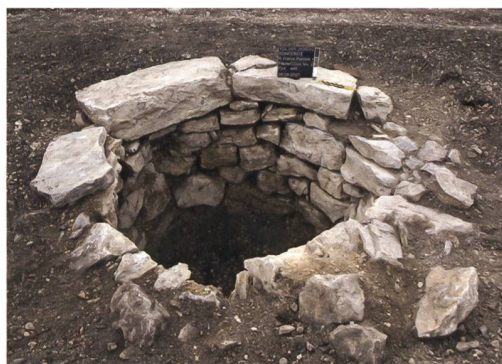
5 Sonceboz-Sombeval, Rue Pierre-Pertuis 1. Puits drainant implanté proche de l'angle nord oriental de l'auberge. Il servit probablement à collecter et évacuer une partie des eaux de toiture. Vue vers l'ouest.

À la hauteur de l'angle nord-est de l'auberge historique, mais en retrait de sa façade orientale, un puits circulaire de quelque 140 cm de diamètre fut implanté (fig. 5 et 7,4). Édifié en pierres calcaires montées à sec, il ne présentait aucune étanchéité périphérique et sa profondeur n'a malheureusement pas pu être établie. Son emplacement suggère plutôt un lien avec la collecte et l'évacuation des eaux de toiture vers un caniveau non localisé, peut-être celui repéré le long du mur gouttereau nord.

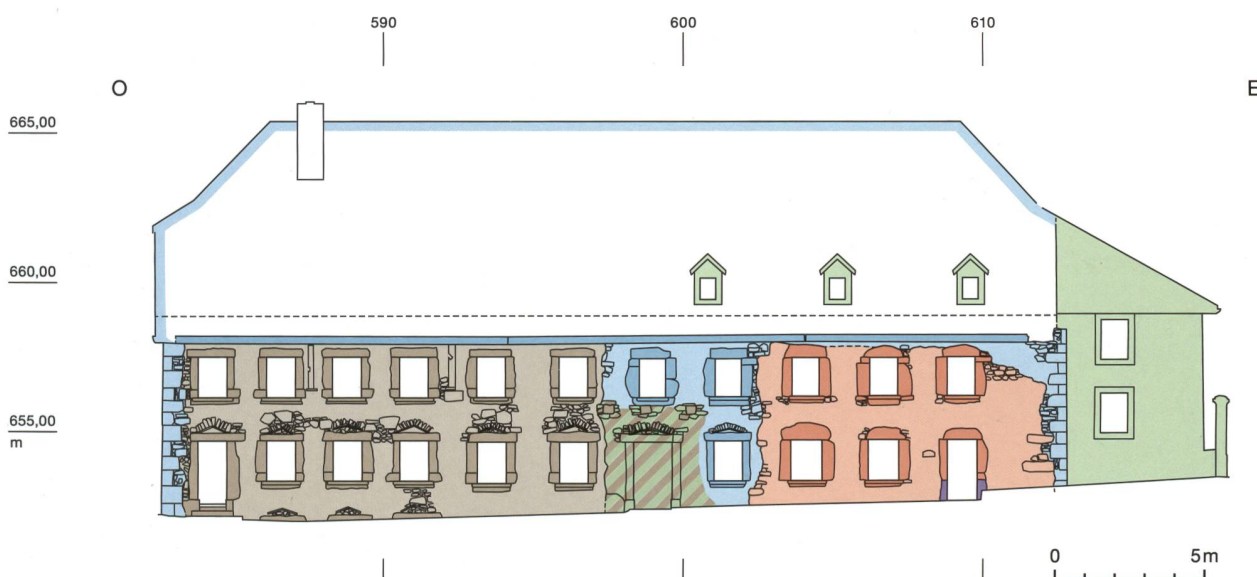
6 Sonceboz-Sombeval, Rue Pierre-Pertuis 1. Relevé des différentes interventions observées sur la façade sud après décrépiage. Éch. 1:250.

Du noyau primitif (phase 1), il ne reste que quelques pans de murs au nord, à l'est et au sud, ainsi que sept baies originales (fig. 6 et 7). À l'intérieur, une partie des boiseries attribuables à cette phase sont conservées dans les pièces méridionales du rez-de-chaussée et de l'étage. Il s'agit d'un remarquable plafond en caisson, de lambris panneauautés habillant les embrasures de fenêtres et de deux cloisons. Un fronton portant le millésime de 1707 a vu sa date confirmée par la datation dendrochronologique de deux

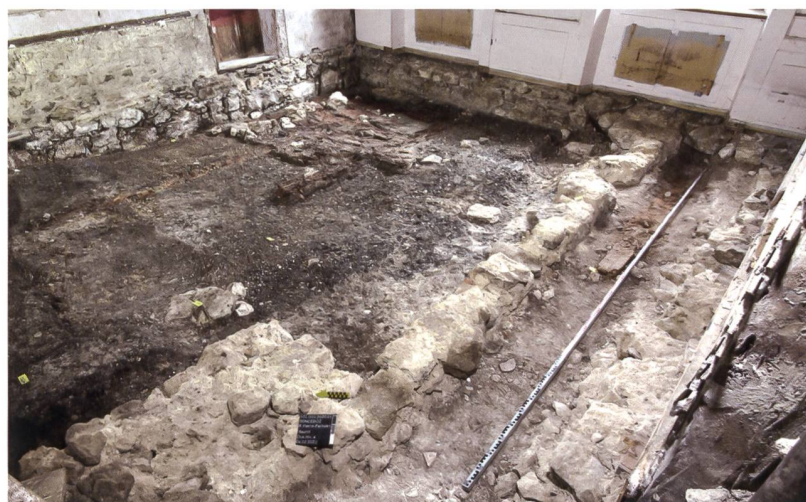
9 Sonceboz-Sombeval, Rue Pierre-Pertuis 1. Anciens murs et restes de plancher (phases 1 à 4) apparus sous le parquet de la salle à manger. Vue vers l'est.

gravats pierreux, peut-être lors de la phase 2 d'aménagement. Dans la pièce située immédiatement à l'ouest de l'entrée, les restes d'un plancher appartenant potentiellement à un rural sont apparus (fig. 7,7 et 9). Les dimensions du bâtiment de 1707 paraissent plutôt généreuses : 13,1 m de profondeur pour une longueur estimée entre 15 et 18 m.

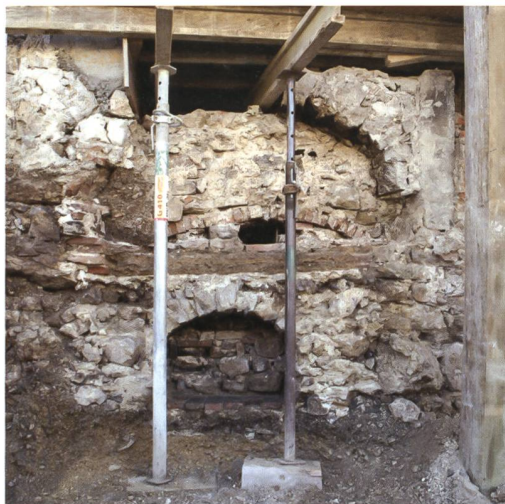
10 Sonceboz-Sombeval, Rue Pierre-Pertuis 1. Vue du four à pain (après démolition) au niveau de son insertion dans le mur est. Vue vers l'ouest depuis l'extérieur du bâtiment.

À l'intérieur, il ne subsiste que peu d'éléments de cette phase d'aménagement. La cuisine (fig. 7,8) de l'auberge se situait au rez-de-chaussée, dans l'angle nord-est du bâtiment. Elle disposait d'un four à pain en coupole (fig. 7,9 et 10), dont le corps en appendice fut aménagé dans le terrain encaissant et retrouvé en pied de façade orientale lors des travaux de terrassement. Une petite cave à provisions située à l'ouest de la cuisine était fermée par un plafond à solives trapézoïdales disposées en rangs serrés, dont les vides étaient hourdés de maçonnerie. À l'étage, quelques parois lambrissées en bois ou en pan de bois hourdé se rapportant à cette phase sont encore conservées, certaines avec des restes d'enduits peints parfois décorés. Un cellier (fig. 7,11) était nécessaire au stockage des vins en fûtaille de l'auberge. Il paraît donc raisonnable de rapporter la grande cave voûtée accolée au nord du bâtiment à cet important chantier de la fin du 18^e siècle. Attestée au plus tard dès 1816 dans les registres de l'assurance contre l'incendie, la cave était surmontée d'un corps maçonné d'un ou deux niveaux sous comble.
