Artikel: Sonceboz-Sombeval, Rue-Pierre-Pertuis 1 : ancien hôtel de la

## Sonceboz-Sombeval, Rue Pierre-Pertuis 1

## Ancien hôtel de la Couronne

Christophe Gerber et Pierre Eichenberger

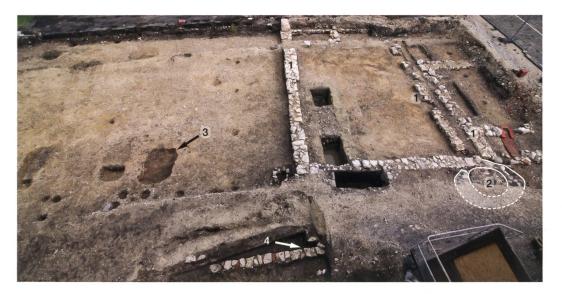
2 Sonceboz-Sombeval, Rue Pierre-Pertuis 1. Vue générale des vestiges dégagés dans les jardins, au nord: 1 murs de deux bâtiments du 19° siècle; 2 four à chaux; 3 fosse médiévale; 4 caniveau moderne. Les autres structures visibles sont toutes d'époque moderne. Vue vers le nord.

À l'extérieur, dans la zone de jardin, une seule des cinq fosses repérées n'a livré que des tessons médiévaux et paraît donc attribuable au Moyen Âge (fig. 2,3 et 7,2). De forme rectangulaire, cette fosse à fond légèrement concave mesurait 1,2×1,7 m pour une profondeur de 24 cm. Sa fonction demeure énigmatique, mais la datation C14 d'un fragment d'os de faune renvoie au 13° siècle. Le comblement des autres structures creuses visibles comportait des tessons modernes des 18°-20° siècles.

Sous la fondation méridionale du plus grand des deux bâtiments mis au jour dans le jardin, apparurent les restes d'un four à chaux de taille réduite (fig. 2,2 et 7,3). Ce dernier était implanté dans le terrain encaissant et offrait un diamètre intérieur de 2,25 m pour une profondeur maximale conservée de 60 cm. Sa moitié sud fut presque entièrement détruite par l'implantation d'une conduite électrique. La présence d'un four à chaux dans le périmètre d'un village demeure plutôt singulière, ce type d'installation étant en principe localisé en bordure de forêt, à proximité des sources de calcaire et de bois. Un échantillon de charbon prélevé dans la gangue de chaux couvrant le foyer a livré une datation C14 qui situe l'installation du four entre les 15e et 17e siècles. À ce stade, un lien avec la construction du noyau ancien mis au jour dans l'auberge (voir ci-dessous) n'est pas exclu.

Dans le tiers nord-est de la parcelle, les fondations maçonnées de deux petites constructions attendues sont apparues (fig. 2,1 et 7,5.6) sous des gravats modernes. Presque accolées l'une à l'autre et sans doute érigées en dur, ces deux constructions figuraient encore sur les plans cadastraux de la fin du 20e siècle. La plus grande, à l'ouest, mesurait 7,4 × 11,6 m et comportait une grande fosse allongée de 0,9 × 5,06 m pour près d'un mètre de profondeur. Les parois de la fosse étaient étanchéifiées par un manteau de marne et le fond garni d'un plancher de bois. Peut-être accessible depuis un sas extérieur dès l'origine, sa fonction demeure énigmatique. Il pourrait s'agir d'une structure de stockage/conservation ou d'une potentielle cave à glace. Son insertion chronologique n'est pas claire, mais elle pourrait se rapporter au premier quart du 19e siècle.

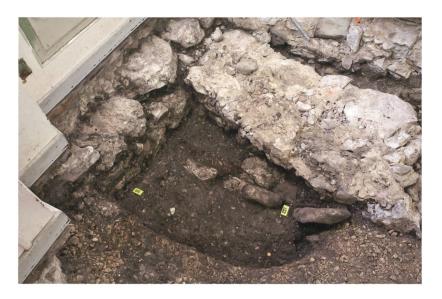
3 Sonceboz-Sombeval, Rue Pierre-Pertuis 1. Détail d'une fosse médiévale recoupée par deux murs du début du 18° siècle. Vue vers le sud.

Sur l'ensemble de la surface étudiée, seules quelques traces d'occupation médiévale dispersées ont été mises au jour; les mieux conservées se trouvaient sous l'auberge de la Couronne. Il s'agissait notamment d'un potentiel fond de cabane (fig. 3 et 7,1), dont le plan incomplet et le comblement ont été recoupés par deux maçonneries attribuées à l'époque moderne, et d'un remblai argileux beige et compact, de forme a priori quadrangulaire, délimité par des pierres calcaires (fig. 4). Cette dernière structure était, elle aussi, recoupée par un mur de refend de l'auberge baroque. Des restes ligneux observés en bordure de la rangée de pierres suggé-

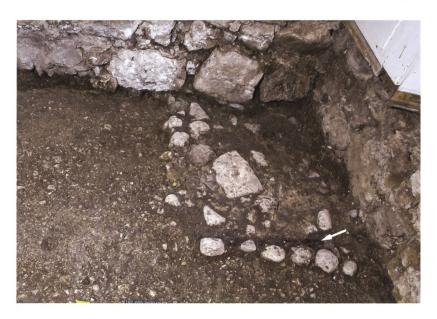
#### 4 Sonceboz-Sombeval, Rue Pierre-Pertuis 1. Aménagement quadrangulaire associant une lentille d'argile beige, des pierres calcaires et quelques restes de bois (flèche), potentiels vestiges d'habitat médiéval. Vue vers l'est.

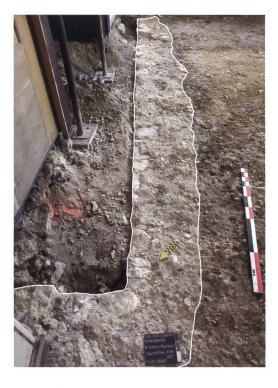
8 Sonceboz-Sombeval, Rue Pierre-Pertuis 1. Fondations maçonnées relevant d'un état antérieur du bâtiment de la phase 1 (1707). Sur la gauche, on devine la cloison lambrissée de 1707 orientée obliquement. Vue vers le sud-est.

Dans l'angle sud-est du bâtiment, les fondations de deux murs liés (fig. 7 et 8) sont apparues sous la dalle de béton; elles délimitaient une pièce quadrangulaire dont l'orientation différait de celle de la cloison panneautée de 1707 (fig. 8). Il s'agit visiblement d'un état encore plus ancien du bâtiment primitif, dont la fonction demeure inconnue. Le fond de cette pièce recreusée fut comblé par une épaisse couche de gravats pierreux, peut-être lors de la phase 2 d'aménagement. Dans la pièce située immédiatement à l'ouest de l'entrée, les restes d'un plancher appartenant potentiellement à un rural sont apparus (fig. 7,7 et 9). Les dimensions du bâtiment de 1707 paraissent plutôt généreuses : 13,1 m de profondeur pour une longueur estimée entre 15 et 18 m.

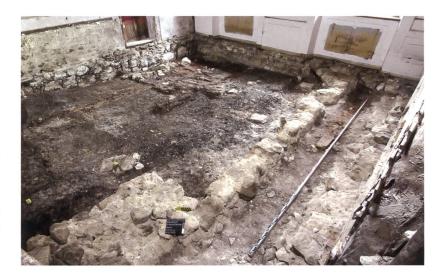
9 Sonceboz-Sombeval, Rue Pierre-Pertuis 1. Anciens murs et restes de plancher (phases 1 à 4) apparus sous le parquet de la salle à manger. Vue vers l'est.
