Zeitschrift: Archäologie Bern : Jahrbuch des Archäologischen Dienstes des Kantons Bern = Archéologie bernoise : annuaire du Service archéologique du canton de Berne

Artikel: Die Ergebnisse der archäologischen Bauforschungen in der Kirche Wengi 1984 bis 1986

Autor: Eggenberger, Peter

Die Ergebnisse der archäologischen Bauforschungen in der Kirche Wengi 1984 bis 1986

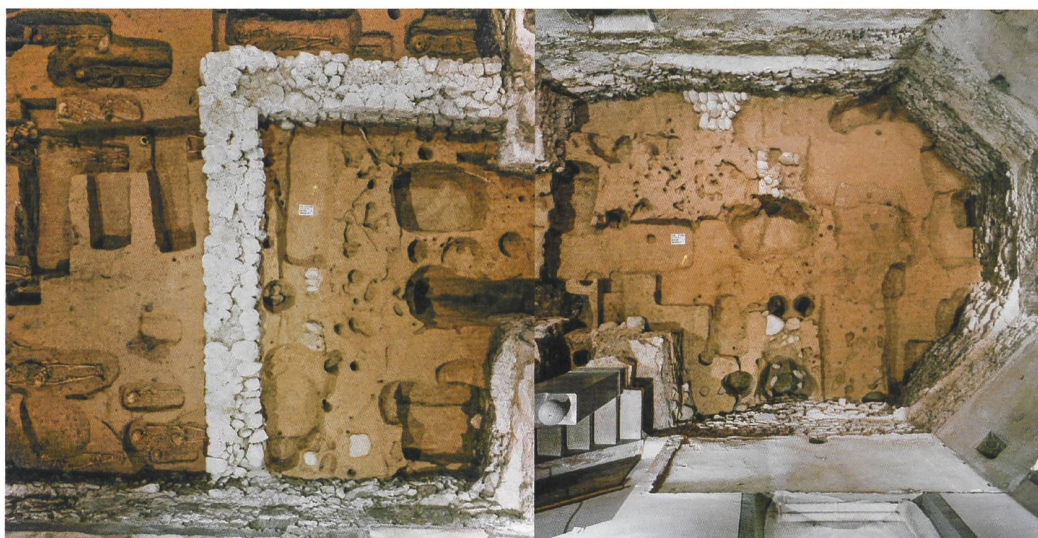
4 Wengi, Kirche. Frühmittelalterliche Holzpfeilerkirche mit eingezogenem Viereckchor (Anlage I).

- 1 Grabungsniveau mit Anlagen I und II. M. 1:150
- 2 Unterstes Grabungsniveau

Die ältesten Überreste von Bauwerken sind äusserst schwach, da der von Westen nach Osten geneigte Untergrund später bis tief in den gewachsenen Boden abgetragen worden ist (Abb. 4 und 14). Mit einer Planierschicht (19; Abb. 28) wurde der spärliche Bestand teilweise bedeckt und zu einem ebenen Bauniveau eingeebnet.¹⁰ Immerhin lässt sich der Grundriss einer gemauerten Saalkirche mit Apsis erkennen (Abb. 7). Für zwölf Gruben mit unterschiedlichem Durchmesser (1–7, 14–18; Abb. 4),¹¹ auf

demselben Niveau und Tiefen bis zu 0,70 m, gestaltet sich die Interpretation hingegen komplizierter. Nur drei wenig tiefe Gruben (1–3) lassen sich aufgrund ihres Durchmessers von 0,50 m und ihrer Lage zum Grundriss eines Holzpfostenbaus ergänzen, dessen Interpretation als eine mögliche ältere Kirche zu prüfen ist, denn die Gruben könnten auch als Überreste eines vor-kirchlichen Holzbaus gedeutet werden.¹² In Seeberg beispielsweise gingen der ersten Kirche frühmittelalterliche hölzerne Grabbauten und in Steffisburg ein profanes Gebäude unbekannter Zeitstellung voran.¹³ Darauf könnten in Wengi die während der Kirchengrabung geborgenen römischen Funde wie Fragmente von *tegulae*, *tubuli* und Geschirrkemik mit Glanztonüberzug hindeuten. Da es aber keine Hinweise auf ein entsprechend qualitätvolles römisches Gebäude gibt, stammen sie kaum von einem dort vorhandenen Bauwerk. Es dürfte sich vielmehr um Abfall handeln, der zusammen mit wiederverwendbarem Steinmaterial zu unbekanntem Zeitpunkt von einer römischen Ruine herbeigeschafft worden ist.¹⁴

Mithilfe der Apsisanlage lassen sich die drei Pfostengruben einerseits in den Grundriss einer Kirche einordnen, andererseits chronologisch eindeutig als älteres Bauwerk bestimmen (Anlage I; Abb. 4, 5 und 28). Zwei Gruben liegen an der Stelle der Westmauer (11; Abb. 7) und bestimmen die Westwand des Schiffes. Die eine (2) markiert den südwestlichen Eckpfosten, die andere (1), deren Sohle mit plattigen Steinen verfestigt ist, den Mittelpfosten, der dem First des Giebeldachs entspricht. Grube 1 muss älter sein als die Apsisanlage, da deren Westmauer in ihre Füllung eingetieft ist. Das dritte Pfostenloch (3) befindet sich östlich der beiden, und zwar nahe der Trennlinie von Schiff und Altarraum der Apsisanlage (Chorbogen/Spannmauer 8; Abb. 7). Es dürfte am Holzbau ebenfalls diese Trennlinie und somit den Grundriss einer Kirche anzeigen. Der Grundriss des Schiffes beider Gebäude ist somit sozusagen kongruent; derjenige der Holzkirche misst um 5 × 7 m. Da das Pfostenloch (3) in Bezug auf den Eckpfosten (2) des Schiffes zur Mitte hin verschoben ist, definiert es den Durchgang von diesem in einen eingezogenen Altarraum. Davon sind allerdings keine Spuren vorhanden, doch handelte

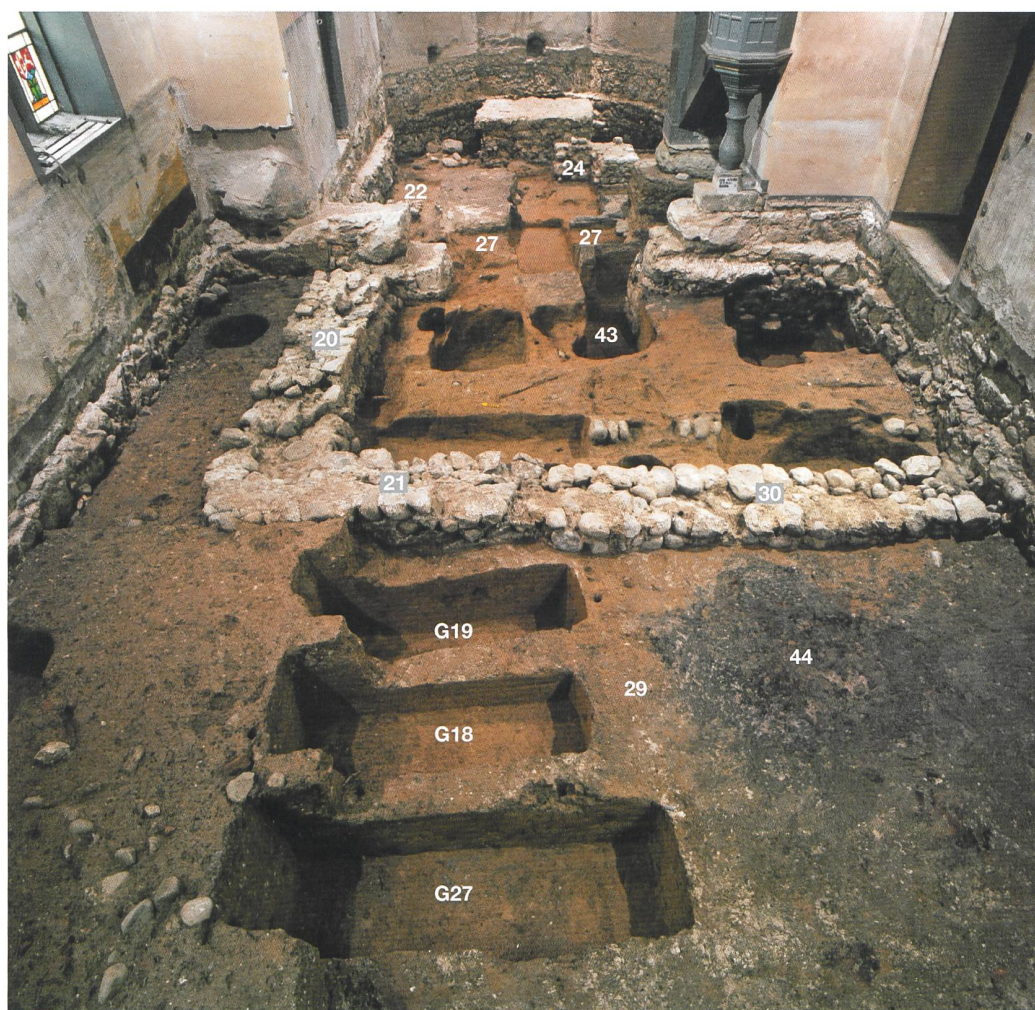
14 Wengi, Kirche.
Die spätmittelalterlichen Umbauten (Anlage IV und V). Auf dem Niveau des terrassierten gewachsenen Bodens zeichnet sich zudem der schwache Bestand der Anlage I und II ab. Blick nach Osten.

Zur Anlage III gehören:
20 Nordmauer des Schiffes
21 Westmauer des Schiffes
22 Fundamentgrube der Nordmauer des Altarraumes
24 Stipes des Altars
27 Spannmauer des Chorbogens

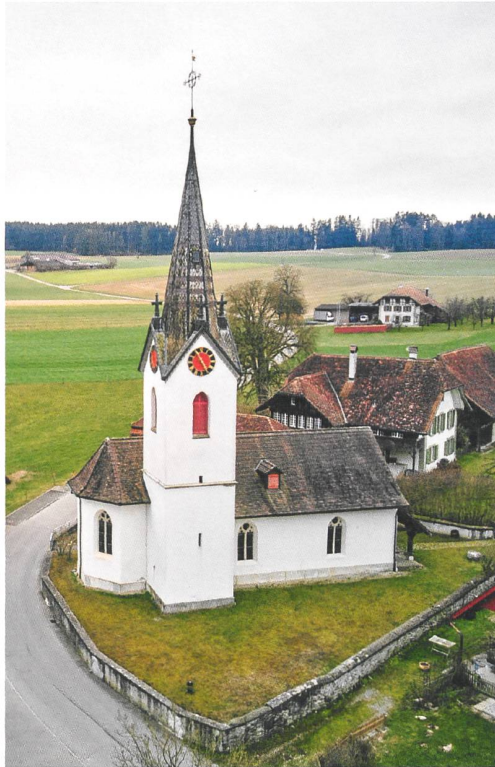
17 Wengi Kirche.
Blick nach Süden.
