**Artikel:** Diemtigen, Kileystrasse 17 : ein Ständer-Bohlen- und Blockbau des "Frutigtyps" von 1654

# Diemtigen, Kileystrasse 17

## Ein Ständer-Bohlen- und Blockbau des «Frutigtyps» von 1654

Jonathan Frey und Marco Amstutz

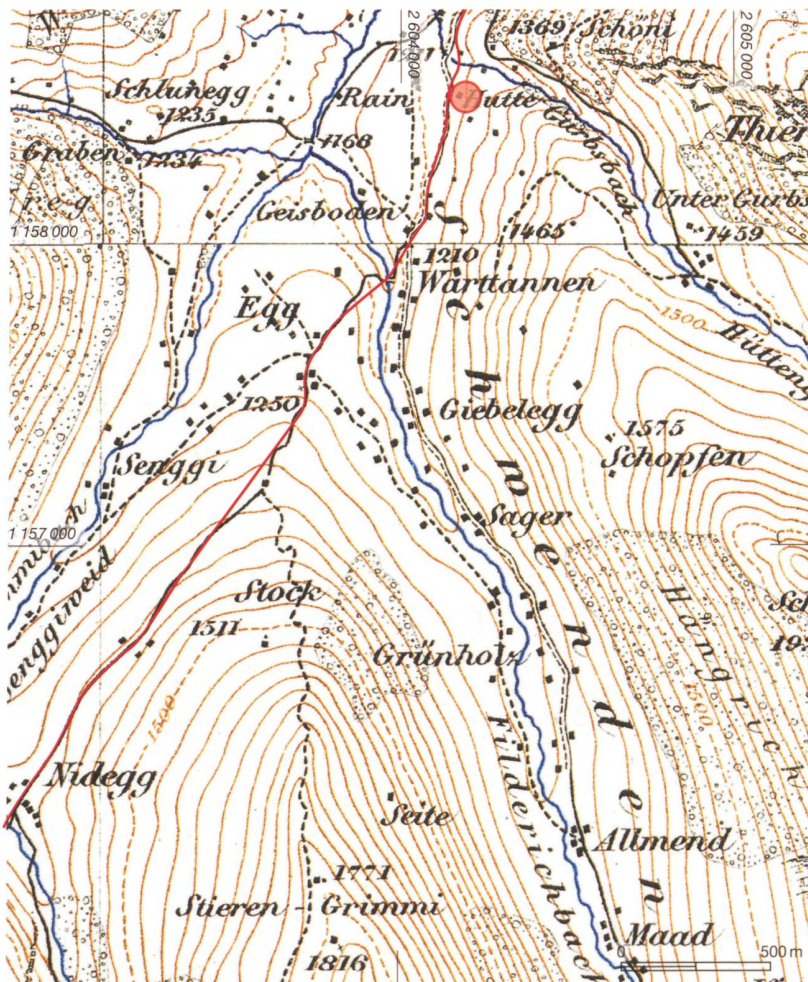
**1** Das Gebiet von Schwenden im Diemtigtal mit der Lage des Hauses Kileystrasse 17 und dem Verlauf des Saum- und Karrwegs auf die Nidegg (rote Linie). M. 1:25 000.

Das Haus Kileystrasse 17 steht oberhalb von Schwenden im südlichen Diemtigtal an einem nach Nordwesten abfallenden Hang zwischen Fildrich- und Gurbstal (Abb. 1). Es liegt auf einer Höhe von 1230 m ü. M. und wurde laut der monumentalen Inschrift auf der talseitigen Westfassade 1654 erstellt. Das zweigeschossige Gebäude unter einem wenig geneigten Satteldach mit ostwestlich verlaufendem First war in einen Wohnteil im Süden und einen Ökonomieteil im Norden aufgeteilt (Abb. 2). Diese in der Front

sichtbare Aufteilung von Ökonomie und Wohnen wird als «Frutigtyp» bezeichnet (Abb. 3). Westlich des Hauses verlief der alte Saum- und Karrweg auf die Nidegg und in Richtung südliches Fildrichtal mit der Kileyalp (Abb. 1). In dieser Region sind bisher keine Häuser des 16. bis 18. Jahrhunderts bauarchäologisch untersucht worden. Der tiefgreifende Umbau des Hauses im Jahr 2024 wurde deshalb als Gelegenheit für eine kurze bauarchäologische Dokumentation und Untersuchung genutzt.

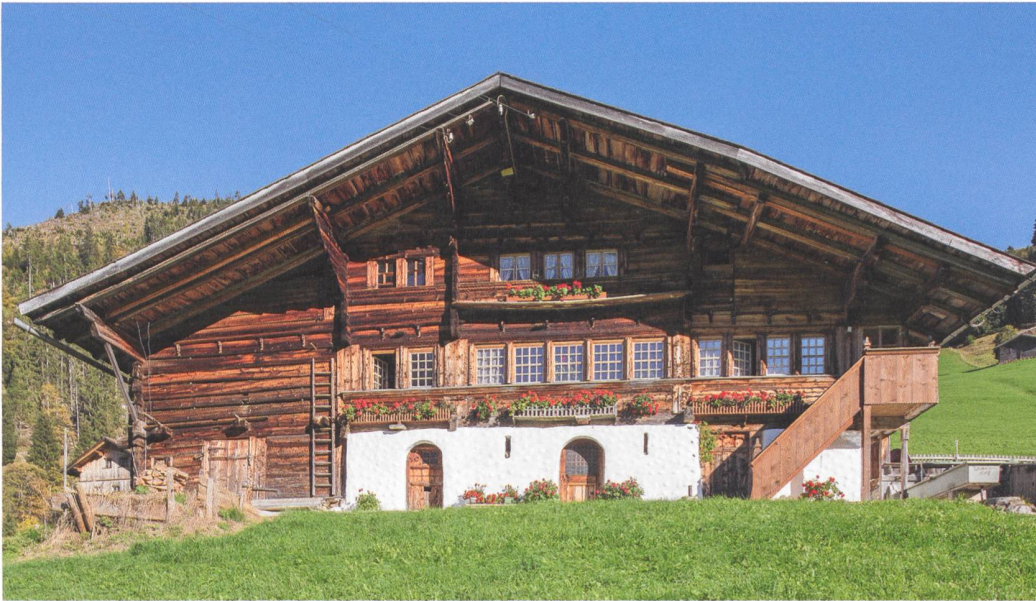
**2** Diemtigen, Kileystrasse 17. Westfassade des Hauses.

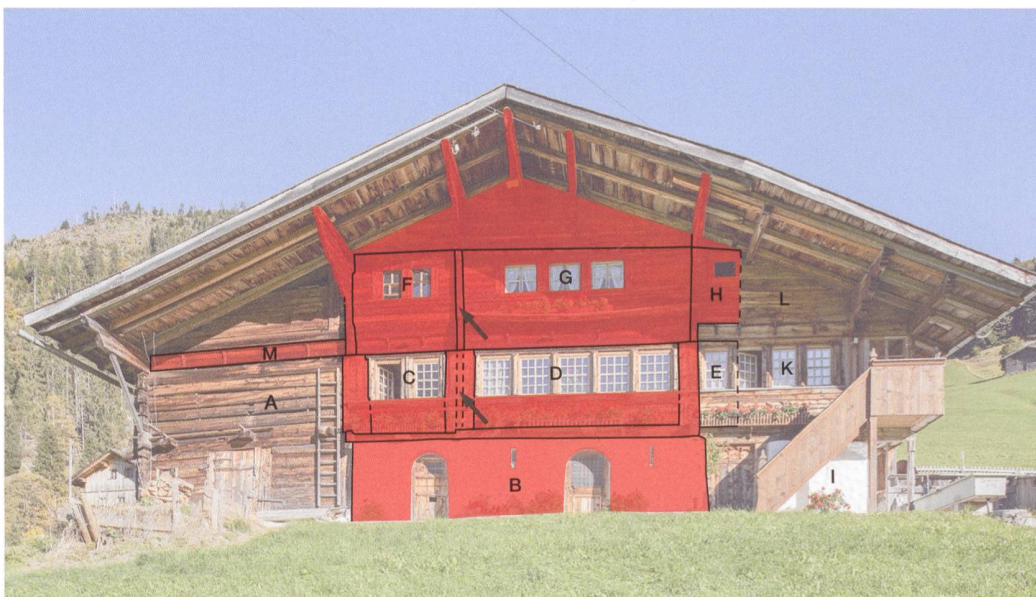
**3** Diemtigen, Kileystrasse 17. Westfassade des Hauses. Rot unterlegt: Bausubstanz von 1654. A Ökonomieteil im Norden, alles andere gehört zum Wohnteil; B bauzeitliches Sockelgeschoss mit Kellern; C erstes Wohngeschoss, nördliche Kammer; D erstes Wohngeschoss, südliche Stube; E erstes Wohngeschoss, ursprüngliche Laube; F zweites Wohngeschoss, nördliche Kammer; G zweites Wohngeschoss, südliche Kammer; H zweites Wohngeschoss, ursprüngliche Laube; I, K und L Erweiterung von 1794; M Rähmbalken des ersten Wohngeschosses.

Der gemauerte, geschosshohe Sockel erstreckte sich nur in der westlichen Hälfte des südlich gelegenen Wohnteils und schnitt leicht in den nach Nordwesten abfallenden Hang ein. Im Westen waren zwei Keller eingerichtet, welche beide von einer repräsentativen Rundbogentüre erschlossen wurden. Der grössere Keller im Süden war zudem über zwei schlitzzartige Maueröffnungen belichtet (Abb. 3,B).

Das erste Obergeschoss des Wohnteils war durch eine nordsüdlich verlaufende Binnenwand in das talseitige Vorderhaus im Westen und das bergseitige Hinterhaus im Osten aufgeteilt (Abb. 4,f). Eine parallel zum First verlaufende Binnenwand trennte die südlichen von den nördlichen Räumen (Abb. 3, Pfeile).

Das Vorderhaus verfügte über eine Stube in der Südwest- und eine Kammer in der Nordwestecke, die nur von der Stube her erschlossen war (Abb. 3,D und C; Abb. 4,c). Zum Hinterhaus gehörten die Küche in der Südostecke, welche bis zum Dach hin offen war, gegen Osten von einer geschosshohen Mauer begrenzt wurde und in deren Südwand der Hauseingang lag. Hinzu kam eine Kammer in der Nordostecke, die nur von der Küche aus erschlossen war

(Abb. 4,b). Aus der Ausdehnung des zweiten Wohngeschosses folgt, dass der südlichen Aussenwand auf der ganzen Hausbreite eine Laube vorgelagert war, von der sich jedoch keine Bausubstanz erhalten hat (Abb. 3,E).

Die räumliche Aufteilung des zweiten Wohngeschosses entspricht jener des ersten (Abb. 3,F und G). Die Räume waren über eine heute nicht mehr vorhandene Galerie erschlossen, die östlich entlang der nordsüdlich verlaufenden Binnenwand verlief und die vermutlich über einen auf dem Küchenboden stehenden Steigbaum oder eine Treppe erreichbar war. Begrenzt war die Galerie gegen Osten vom Bretterkamin, dessen Lage sich deutlich an den Ausnehmungen an der Mittel- und Firstpfette festmachen lässt (Abb. 6).

Der Ökonomieteil schloss nördlich an den Wohnteil an. Der auf 1654 inschriftlich datierte Rähmbalken des ersten Wohngeschosses zeigt, dass der Ökonomieteil bereits damals dieselbe Ausdehnung nach Norden besass wie im Jahre 2024 (Abb. 3,M). Fehlende Verwitterungsspuren an der Nordwand des Wohnteils belegen, dass der Ökonomieteil sich bis zu dessen Ostflucht erstreckte. Anders als dieser stand er

1794 wurde gemäss dendrochronologischer Datierung die Laube im ersten Wohngeschoss durch eine Kammer ersetzt, die südlich an die Stube anschloss und deren Südwand als Ständerwand mit Blockfüllungen gezimmert war (Abb. 3,K). Sie war nur von der Stube aus über eine Türe erschlossen. Spätestens zu diesem Zeitpunkt wurde das Sockelgeschoss mit einem zusätzlichen Kellerraum nach Süden erweitert (Abb. 3,I). Dementsprechend wurde auch die

Laube im zweiten Wohngeschoss durch das Anfügen von Blockwänden zu einem geschlossenen Raum umgebaut (Abb. 3,L).

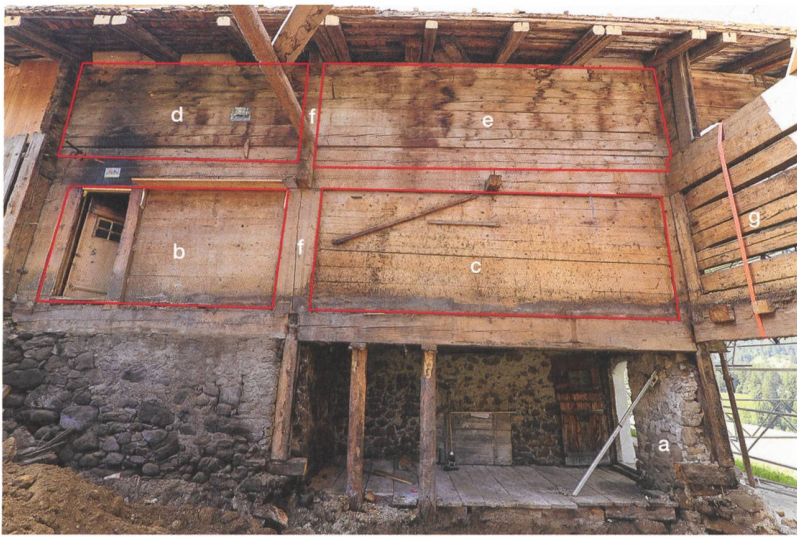
**4** Diemtigen, Kileystrasse 17. Nordwand des Wohnteils. a gemauertes Sockelgeschoss mit offenem Durchgang zum Ökonomieteil; b, c erstes Wohngeschoss in Ständer-Bohlen-Bauweise; d, e zweites Wohngeschoss in Blockbauweise; f Querbinnenwand; g Gimmwand des Ökonomieteils. Blick nach Süden.

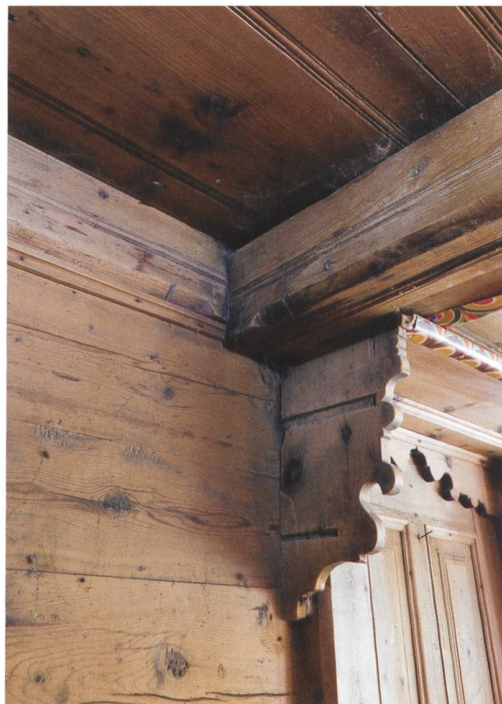
**5** Diemtigen, Kileystrasse 17. Erstes Wohngeschoss, nördliche Kammer. Profilierungen der Rähme, des Unterzugs und der Deckenbohlen.

Profilen versehen, die aus einem breiten, flachen Halbrundstab sowie zwei schmalen Halbrundstäben mit dazwischenliegenden Kehlen bestanden (Abb. 5). Die Kanten der Ständer und Rähme waren abgefast und endeten zu den anderen Baugliedern hin jeweils mit einem Auslauf, zusätzlich akzentuiert mit einer quer verlaufenden Kerbe.

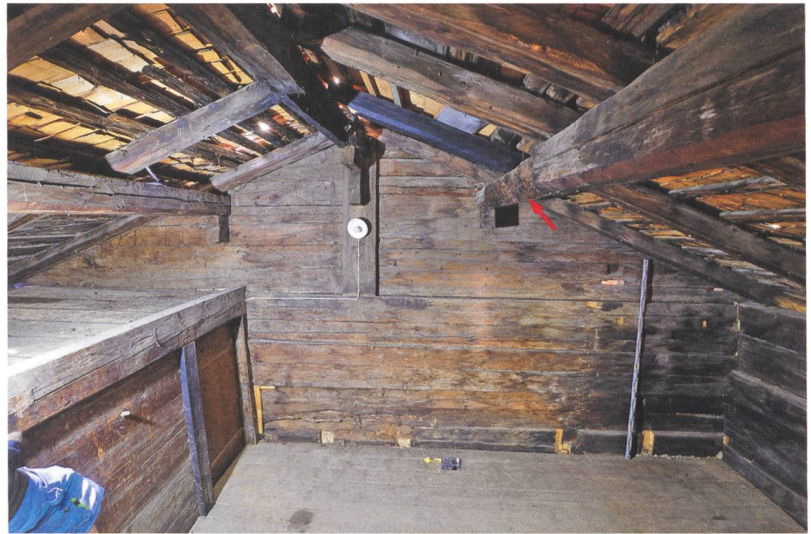
**6** Diemtigen, Kileystrasse 17. Zweites Wohngeschoss, südöstlicher Raum über der Küche. In der First- und der südlichen Mittelpfette sind Ausnehmungen (Pfeile) für einen Bretterkamin zu erkennen. Blick nach Osten.

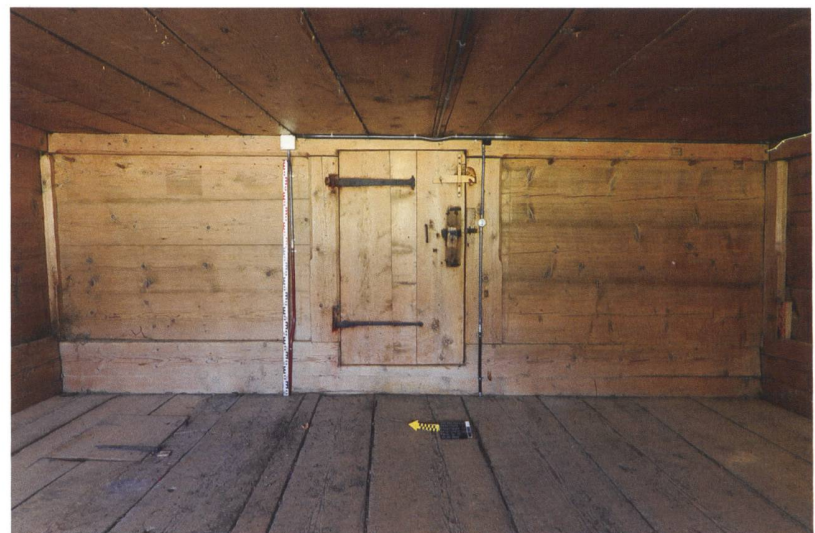
**7** Diemtigen, Kileystrasse 17. Zweites Wohngeschoss, südwestliche Kammer. Links im Bohlenboden ist die Warmluftluke und in der Bildmitte die bauzeitliche Zugangstüre mit den profilierten Ständern zu sehen. Blick nach Osten.

Über eine Türe in der nordsüdlich verlaufenden Querbinnenwand gelangte man in eine südwestlich gelegene grosse Kammer. Über eine etwa 30 × 30 cm grosse Klappe im Schiebepoden, welche sich direkt über dem mutmasslichen Ofen der Stube befand, konnte die Kammer beheizt werden (Abb. 7). Nördlich anschliessend befand sich eine deutlich kleinere Kammer, welche ursprünglich nur über die grössere Kammer erschlossen wurde (Abb. 3,F und Abb. 4,e). Beide Kammern wiesen teils noch die bauzeitliche Befensterung auf, deren Lichtmass rund 65 × 50 cm betrug. Komplettiert wurde das zweite Wohngeschoss durch eine nordöstlich gelegene Kammer (Abb. 4,d). Sie wurde über eine heute aufgehobene Türe, welche auf der Flucht der Galerie lag, erschlossen. Bis auf ein kleines Belüftungsfenster wies sie keine weiteren bauzeitlichen Öffnungen auf. Auf der gegenüberliegenden Seite – ebenfalls auf der Flucht der Galerie – zeigte sich eine weitere bauzeitliche Türöffnung. Sie führte auf eine heute nicht mehr im Ursprungszustand erhaltene Laube (Abb. 3,H). Generell hatte sich im

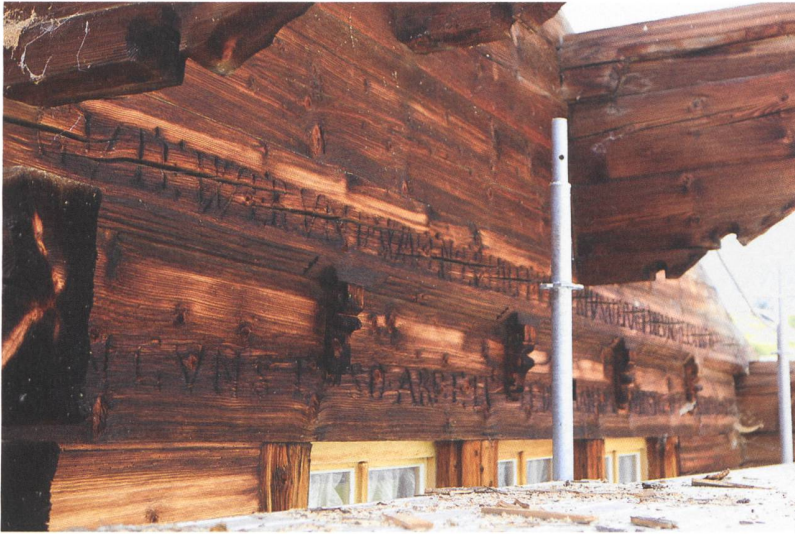
**8** Diemtigen, Kileystrasse 17. Westfassade, Höhe zweites Wohngeschoss. Blick auf die Inschriften, dazwischen der Rillenfries mit Abfasung und die Vorkragkonsolen, darunter die Befensterung mit bauzeitlichen Fensterpfosten.

An der Westfassade zeigte sich nebst einem mehrfachen Würfelfriesdekor auch ein auffälliger Bauschmuck mit unterschiedlich verzierten und eingestemmtten Vorkragkonsolen (Abb. 8). Dieser liess sich an den jeweiligen Deckenrähmbalken der einzelnen Geschosswechsel beobachten. Die Rähmbalken wiesen ausserdem lange Bauinschriften sowie die Jahrzahl 1654 auf. Sie lauteten in rekonstruierter und unvollständiger Transkription von oben nach unten wie folgt:

Die weitausladenden Blockkonsolen waren mit Eierfasen sowie halbrunden Kehlen verziert. Im Gegensatz dazu wies die hangseitige Ostfassade keinen Bauschmuck auf.

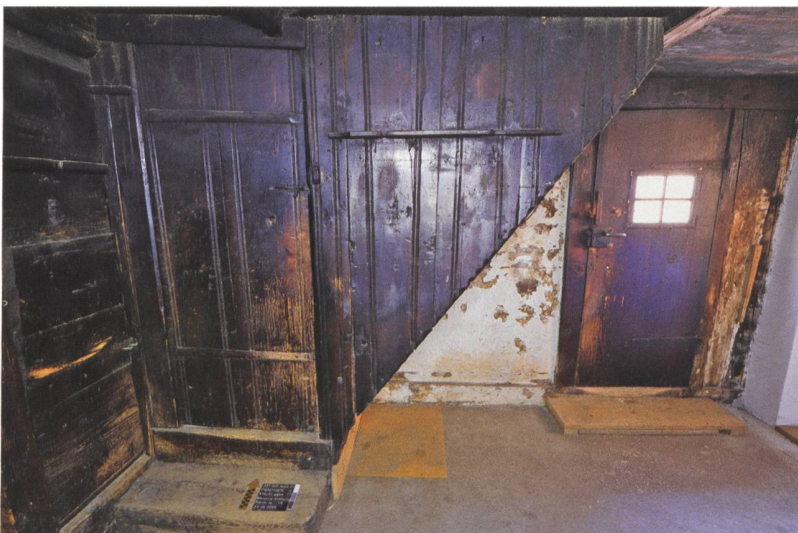
**9** Diemtigen, Kileystrasse 17. Erstes Wohngeschoss, nordöstliche Kammer. Geschlossener Treppenaufgang ins zweite Wohngeschoss mit Verbretterung aus wiederverwendeten Bohlen der hier zuvor existierenden Kammer.

Im Bereich der Küche wurden der Bretterkamin, die Galerie und der Steigbaum abgebrochen. Der Bretterkamin wurde durch einen gemauerten Kamin ersetzt. Zeitgleich wurde die heutige Decke im Bereich der Küche eingezogen, sodass ein südöstlich gelegener Raum geschaffen wurde. Im Zuge dessen wurde die ursprüngliche Türe, welche in den nordöstlichen Raum führte, aufgehoben und nach Osten versetzt. All dies hatte zur Folge, dass auch der Aufstieg ins zweite Obergeschoss angepasst werden musste. Dieser erfolgte über einen neu geschaffenen Treppenaufgang im Raum nördlich der Küche. Zu diesem Zweck wurde die dortige Decke rückgebaut und ihre profilierten Bohlen als Verbretterung des Treppenaufgangs wieder verwendet (Abb. 9).
