**Artikel:** Die Restauration von 1977 bis 1982 : vom Umgang mit einem historischen Erbe  
**Autor:** Ryser, Werner / Ferraino, Enrico  
**DOI:** <https://doi.org/10.5169/seals-843287>

Die Restauration von 1977 bis 1982

## Vom Umgang mit einem historischen Erbe

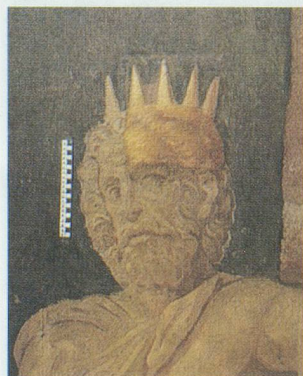
Mittelbau, Hoffassade.

Kopf des Jupiters von Hans Bock, 1609

1 Übermalung von Wilhelm Balmer (1903)  
mit Freilegungsproben an der Stirn.

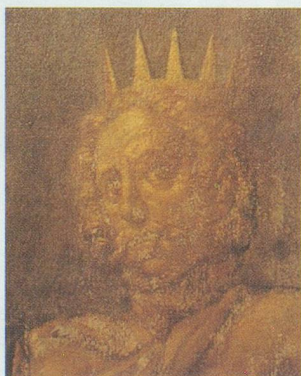
2 Freigelegte Figur und Hintergrund mit  
Fehlstellen.

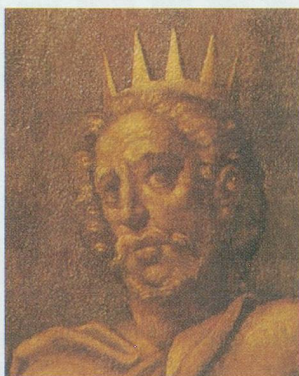
3 Retouchen.
