**Artikel:** Die Geschichte der Aarauer Aarebrücken  
**Autor:** Roth, Karl  
**DOI:** <https://doi.org/10.5169/seals-559108>

# Die Geschichte der Aarauer Aarebrücken

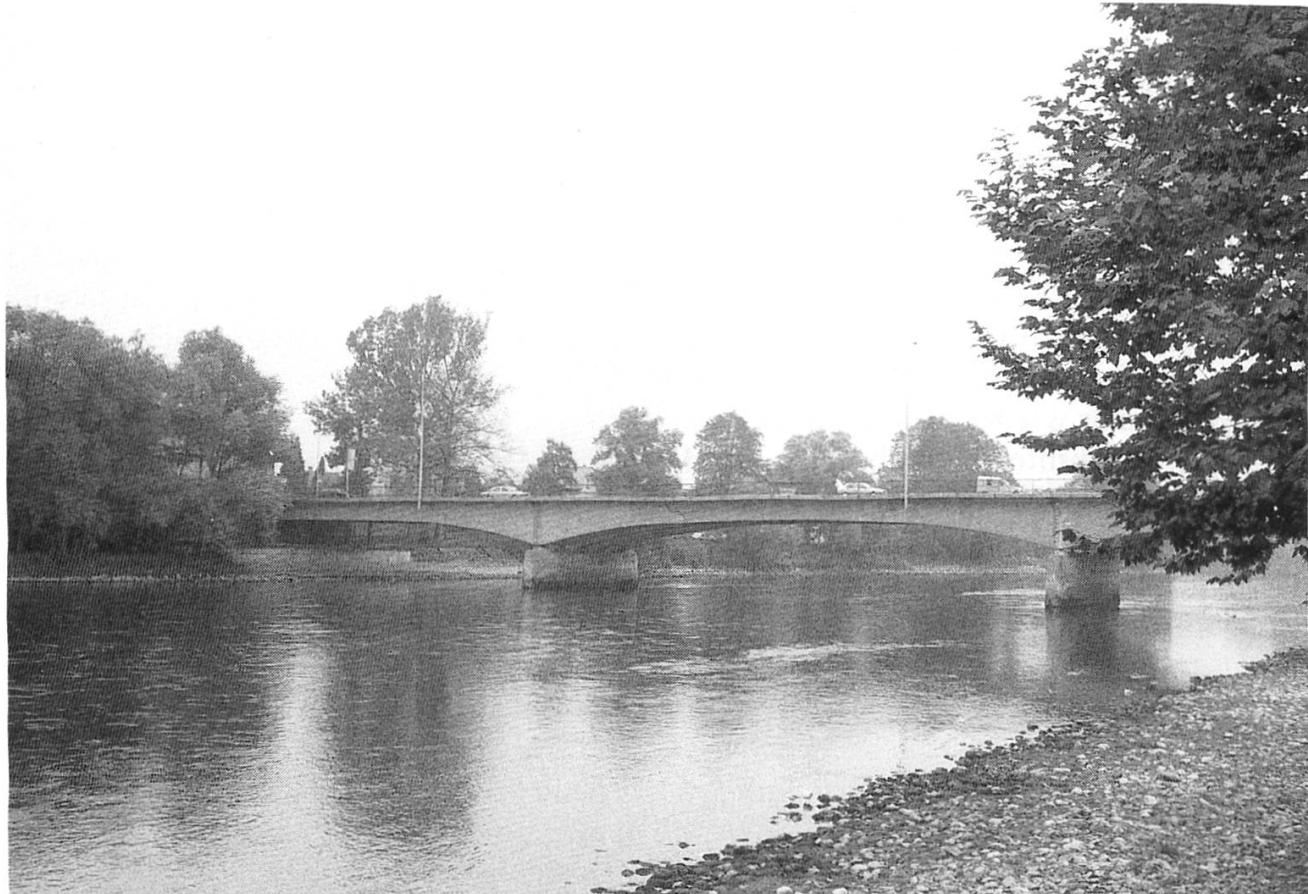
*1 Die heutige Aarauer Straßenbrücke bei Niederwasser (Herbst 1986).*

Wenn im Herbst die Wasserführung der Aare nachläßt, kommen im Uferbereich unter der Aarauer Straßenbrücke massive Fundamente zum Vorschein. Sinkt dann der Pegelstand nach längeren Trockenperioden weiter auf seinen tiefsten Punkt, treten zudem im südlichen Flußbett eine Reihe alter, geheimnisvoller Holzpfähle hervor. Diese Zeugen der Vergangenheit erinnern immer wieder daran, daß hier bis 1948 die berühmte Kettenbrücke stand und daß es an dieser Stelle schon seit alten Zeiten einen Übergang gab, mit welchem die Stadt Aarau allerdings stets ihre liebe Mühe und Not hatte.

Um nochmals kurz zum Anfang dieses Berichtes zurückzukommen: Auf den sichtbaren Fundamenten unter dem Straßenübergang standen mit Sicherheit die Türme der Kettenbrücke. Gut zu erkennen sind auch die Überreste der aus Holz und

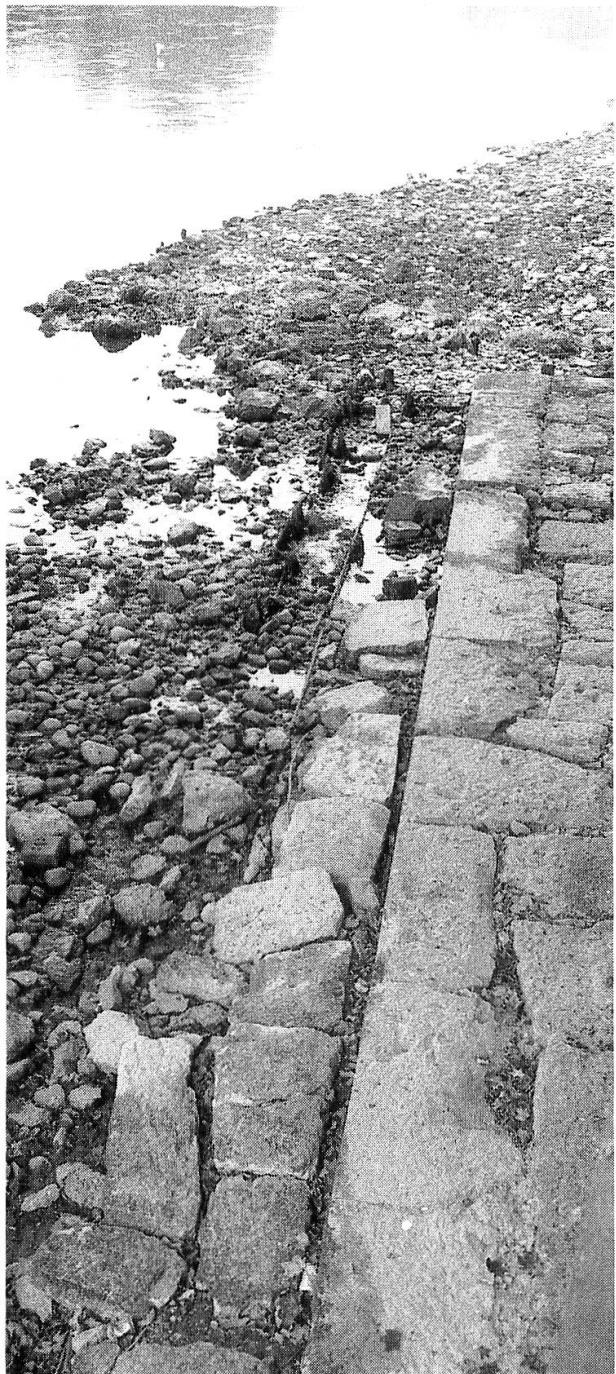
2 Fundamente und Pfahlreihen unter der Brücke am südlichen Ufer.

gestampftem Lehm bestehenden Eindämmung der Baugrube für die ehemaligen Grundmauern. Die in unmittelbarer Nähe im südlichen Flußlauf aufsteigenden Holzpfähle dienten vermutlich als Träger der Hilfsgerüste beim Bau des heutigen Überganges. Einer früheren Uferverbauung gehörte wahrscheinlich die beim Pontonierhaus sichtbare Pfahlreihe an. Als Relikt der Kettenbrücke ist auf dem nördlichen Brückenkopf ein Verankerungselement für die Ketten aufgestellt (Bild 4). Eine darunter in die Mauer eingelassene Bronzetafel erinnert an die drückenden, langwierigen Brückensorgen (Bild 3). Zum Gedenken an die tapferen Schiffsleute, welche während den brückenlosen Zeiten den Verkehr aufrecht erhielten, steht in einer Fassadennische des städtischen Rathauses das lebensgroße Standbild eines Fährmannes (Bild 5).

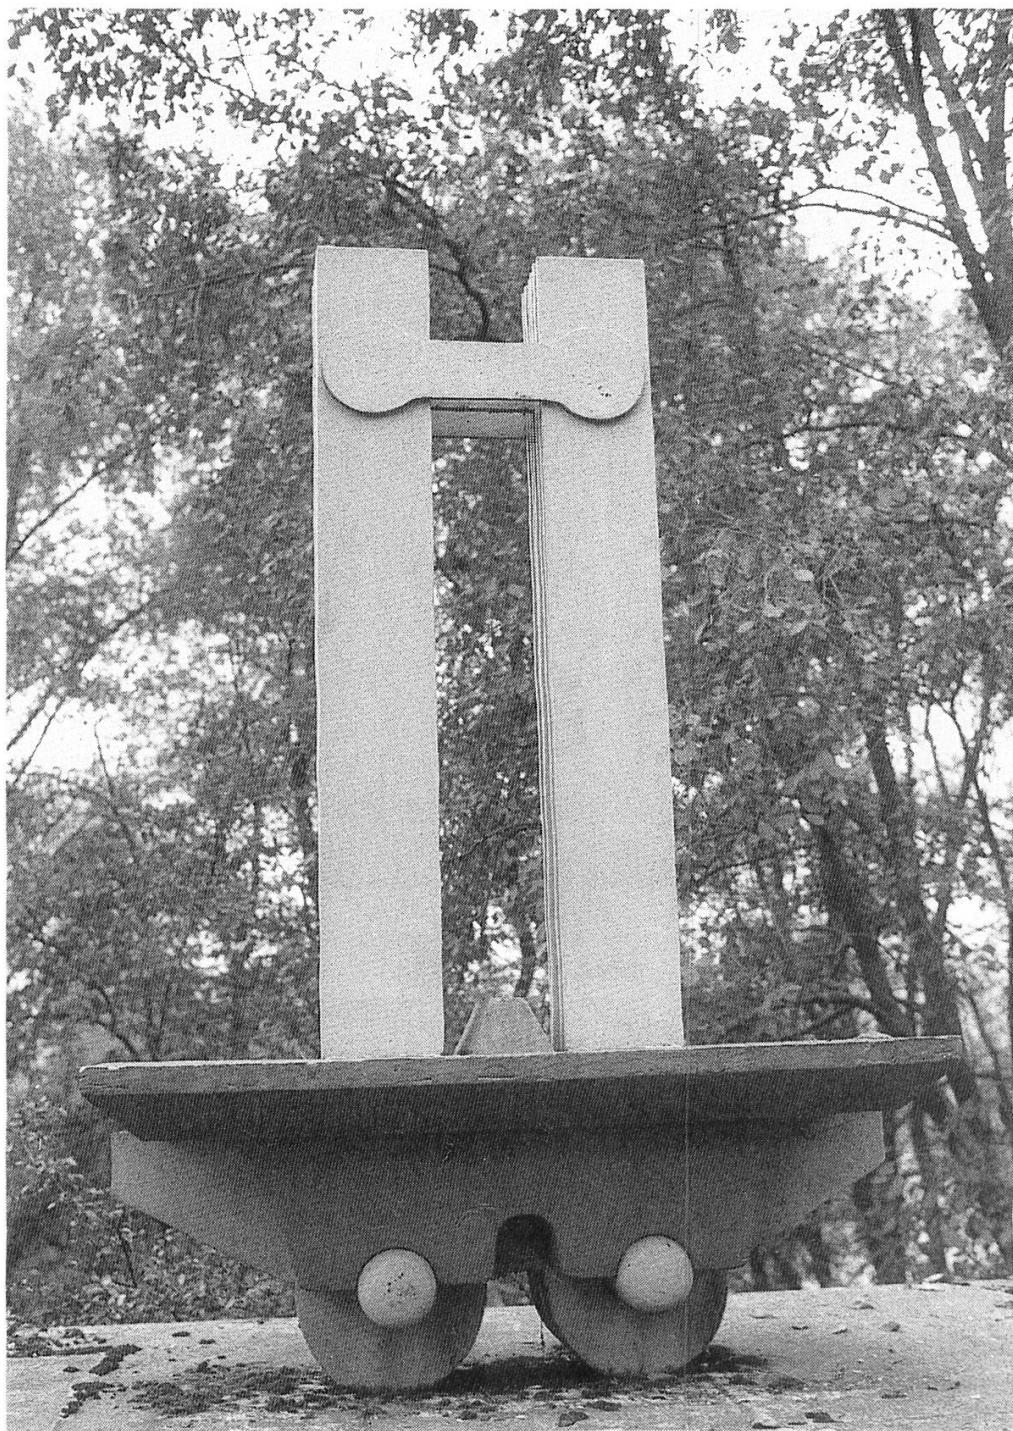
4 Verankerungselement der ehemaligen Kettenbrücke.

So entstand in zweijähriger Bauzeit die weitherum berühmt gewordene Kettenbrücke. Die beiden wuchtigen, aus Jurakalk-Quadern in klassizistischem Stil erstellten Türme mit den bogenförmigen Durchlässen dienten zur Verankerung der Tragelemente, welche aus vier paarweise angeordneten Kettenbändern bestanden,

die sich in sanfter Rundung von Ufer zu Ufer schwangen. An den meterlangen, handgeschmiedeten Gliedern waren schlanke Haltestangen befestigt, die ihrerseits den Unterbau der aus Holzbohlen gezimmerten Fahrbahn trugen. Hölzerne Geländer sicherten die außerhalb der Aufhängung liegenden Trottoirs. Am 29. Dezember 1850 konnte der Übergang termingerecht dem Verkehr übergeben und am 6. Januar des folgenden Jahres festlich eingeweiht werden.
