Zeitschrift: Aarauer Neujahrsblätter

Artikel: Altarm Aarschächli : Auen-Renaturierung in Rohr

Altarm Aarschächli. Auen-Renaturierung in Rohr

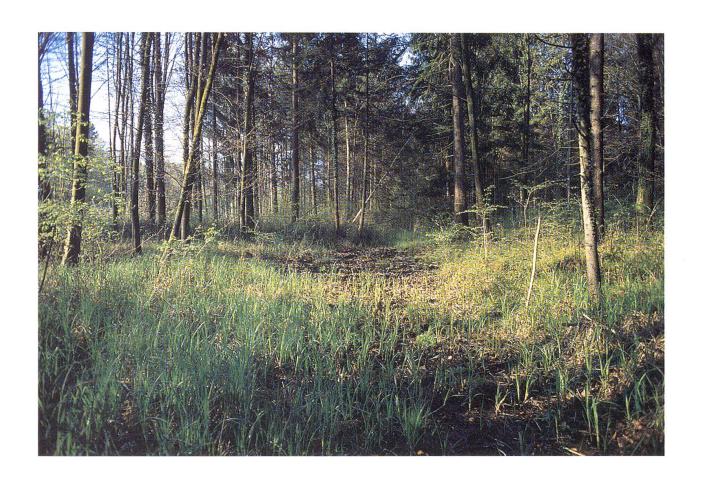
2 So sah das Gebiet des Aarschächlis bis im Sommer 2003 aus. Ein Wald mit vielen Fichten und Pappeln, dazwischen Seggen und Schilf.

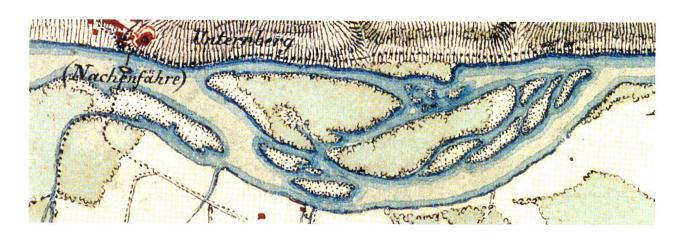
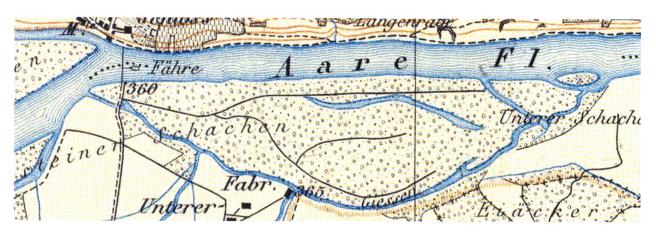
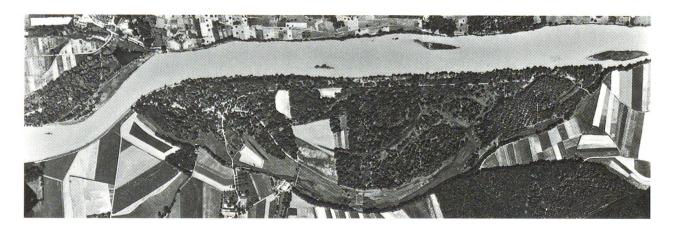
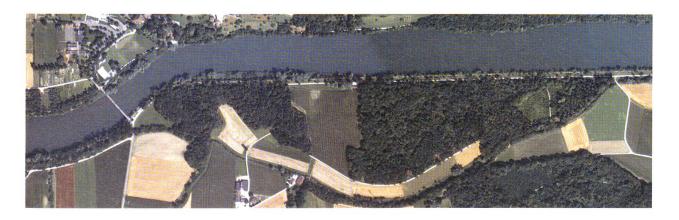
3a – d Die landschaftliche Veränderung auf dem Kartenbild: **a** Michaeliskarte von 1837 – 1843; **b** Siegfriedkarte von 1880; **c** Luftbild vom 28. Juli 1939 (© Aufnahme des Bundesamtes für Landestopographie); **d** Luftbild vom 31. Juli/2. August 2001 (© Kanton Aargau, AGIS).

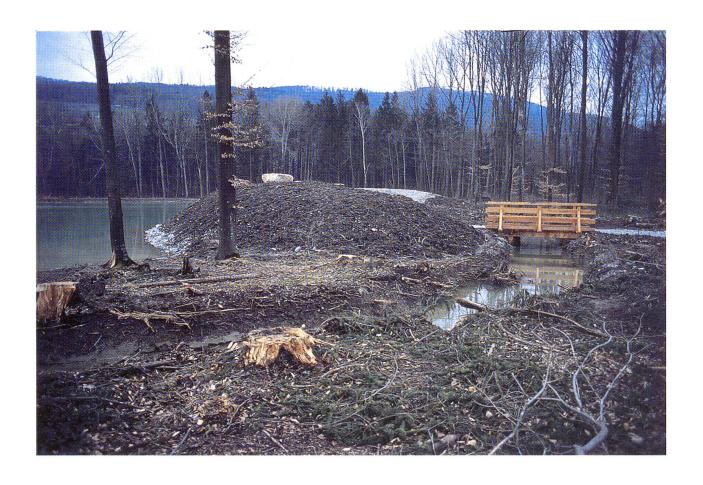
⁵ Nach der Räumung der Bäume konnte erstmals die Grösse des künftigen Altarms erahnt werden.

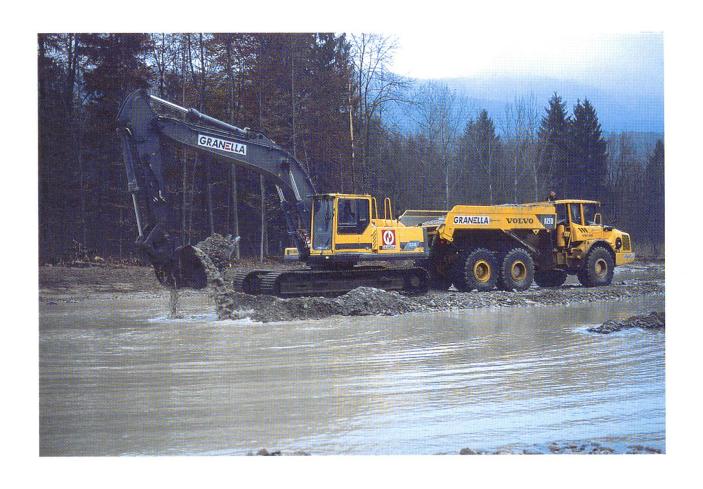
Zur Lenkung des Erholungsbetriebs wurden Kanäle angelegt sowie ein Beobachtungshügel aufgeschüttet, der nur über eine Holzbrücke erreichbar ist.

und so bildeten sich bald Trampelpfade um die Baustelle herum, was Massnahmen zur Besucherlenkung notwendig machte, um Unfälle mit Baumaschinen zu vermeiden. So entstand bereits Anfang November 2003 der heutige Beobachtungshügel. Die rund ein halbes Jahr dauernden Arbeiten endeten mit der Wiederherstellung der Zufahrtswege Ende April 2004.

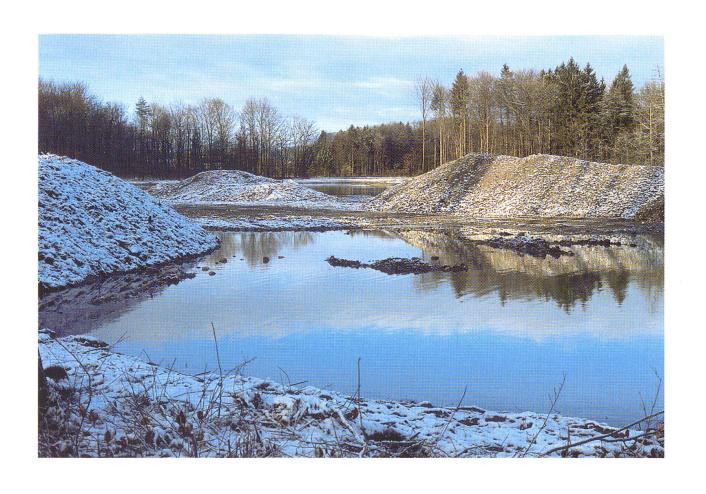
⁸ Infolge Schnee und Frost mussten die Bauarbeiten im Winter eingestellt werden.

Witterungsbedingte Einstellungen der Bauarbeiten waren nur kurzzeitig in den Monaten Januar und Februar 2004 notwendig. Die Realisierung konnte termingerecht und unfallfrei bis Ostern 2004 abgeschlossen werden.

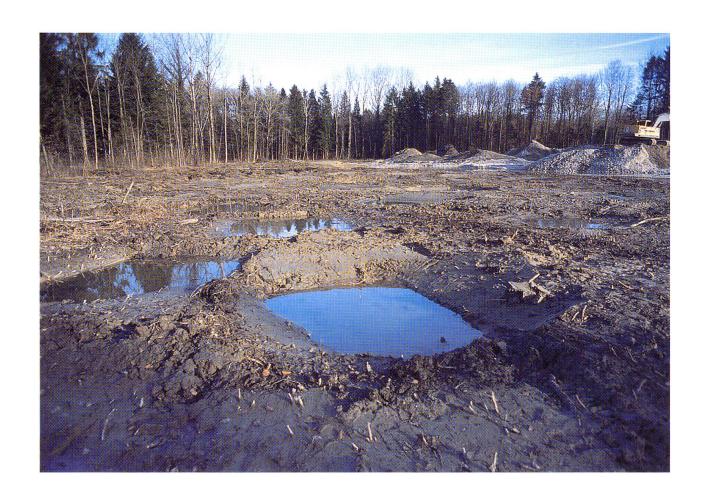
Die angestochene Sandlinse (Vordergrund rechts) dient dem Eisvogel vielleicht einmal als Brutplatz.

tet. Vielleicht werden diese Sandwände einmal vom Eisvogel als Brutplatz benutzt. Eine dieser «Eisvogelburgen» wurde als kleine Insel im nördlichen Bereich des Altarms aufgeschüttet.

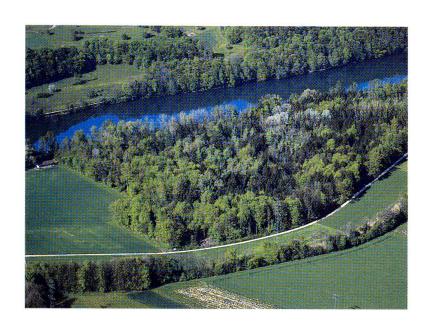
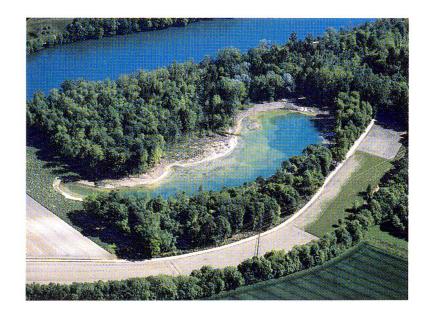
11a − c Vorher – nachher: drei Schräglagen aus der Luft: a Aarschächli vor dem Eingriff am 30. April 2002; b Aarschächli während der Bauarbeiten am 9. Februar 2004; c Aarschächli nach Abschluss der Arbeiten am 17. Mai 2004; (alle Bilder © Oekovision GmbH, 8967 Widen).

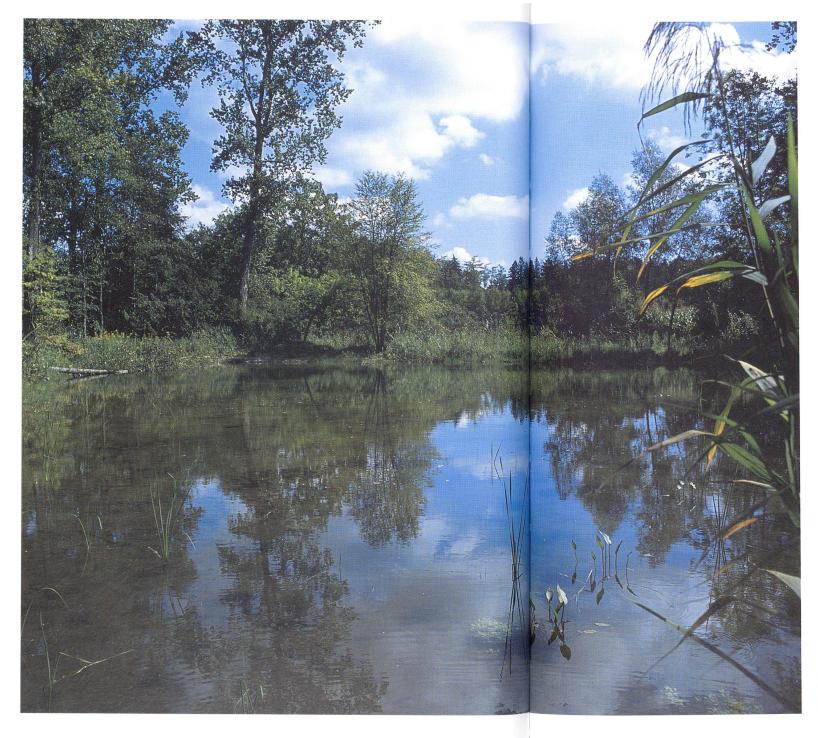
12 Mit dem Abschluss des Aarschächli-Projekts ist das bisher grösste Renaturierungsvorhaben im Auenschutzpark Aargau realisiert worden. Abgebildet ist das östlichste der drei neuen Kleingewässer.

Im östlichen Waldteil des Aarschächli wurden drei Kleingewässer geschaffen. Sie dienen hauptsächlich als Aufzuchtgewässer für Amphibien und Libellen. Da sie keine direkte Verbindung an einen Vorfluter erhielten, sollen sie möglichst lange fischfrei bleiben. Als Zielarten gelten für die ersten Jahre die Gelbbauchunke und diverse Pionierlibellenarten. Das Röhricht wird sich wohl schnell in den Flachwasserbereich ausbreiten, sodass dann Brutplätze für Zwergtaucher, Wasserrallen, Teichrohrsänger und vielleicht auch Rohrammern entstehen werden. Aufkommende Weichhölzer dienen dem Biber als Nahrungsbasis, und auch die Ringelnatter kann das Gebiet besiedeln.
