**Zeitschrift:** Aarauer Neujahrsblätter  
**Herausgeber:** Ortsbürgergemeinde Aarau  
**Band:** 79 (2005)

**Artikel:** Altarm Aarschächli : Auen-Renaturierung in Rohr  
**Autor:** Schelbert, Bruno  
**DOI:** <https://doi.org/10.5169/seals-559133>

## Altarm Aarschächli. Auen-Renaturierung in Rohr

**In Rohr ist zwischen Oktober 2003 und April 2004 ein neuer Waldsee entstanden. Das Bau-departement hat als weiteres Element aus dem Programm «Auenschutzpark Aargau» das Renaturierungsprojekt «Aarschächli – Altarm und Kleingewässer» realisiert. Es handelt sich um das bisher umfassendste Auenprojekt im Aargau und das grösste Naturschutzprojekt seit Erstellung des Flachsees Unterlunkhofen 1975.**

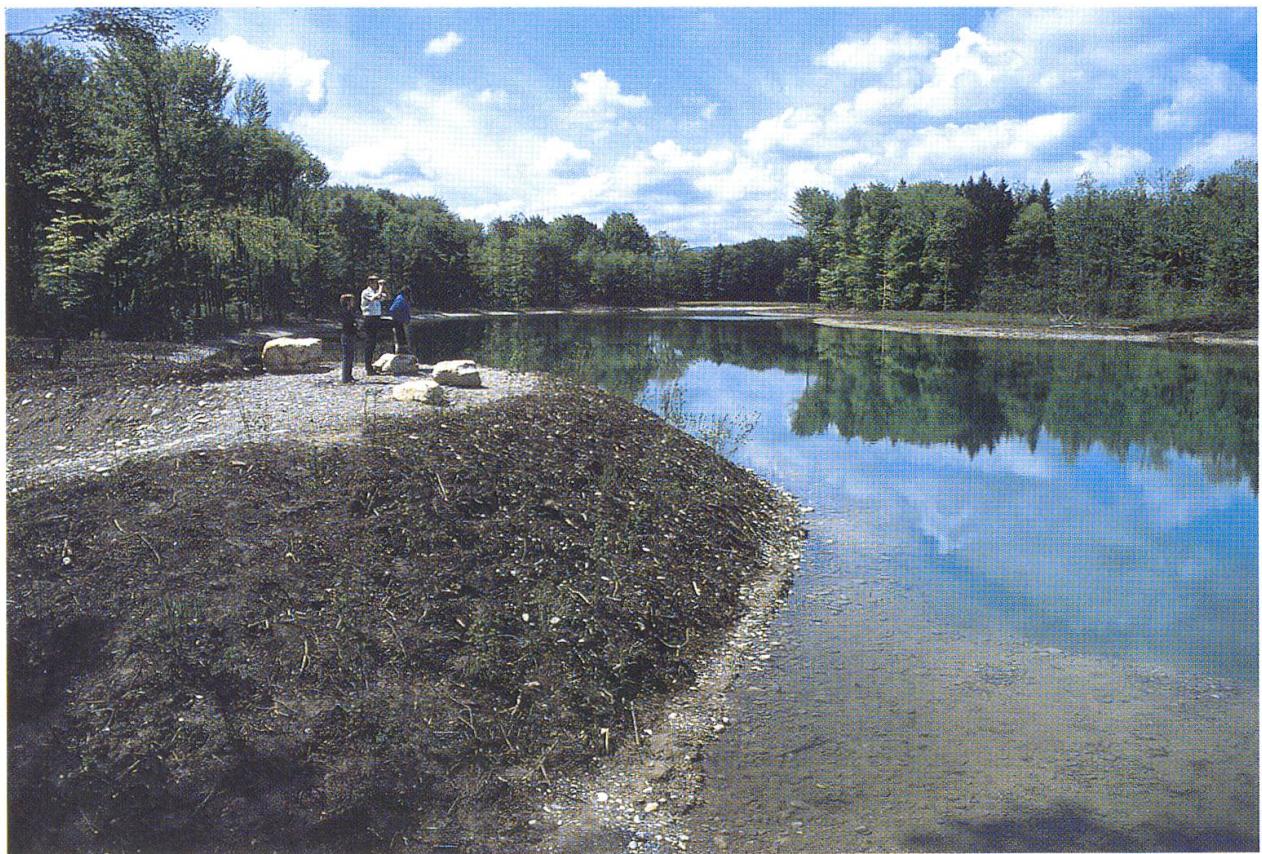
**1** Kaum vorstellbar: Innert sechs Monaten entstand aus einem dicht bestockten Wald ein idyllisches Stillgewässer.

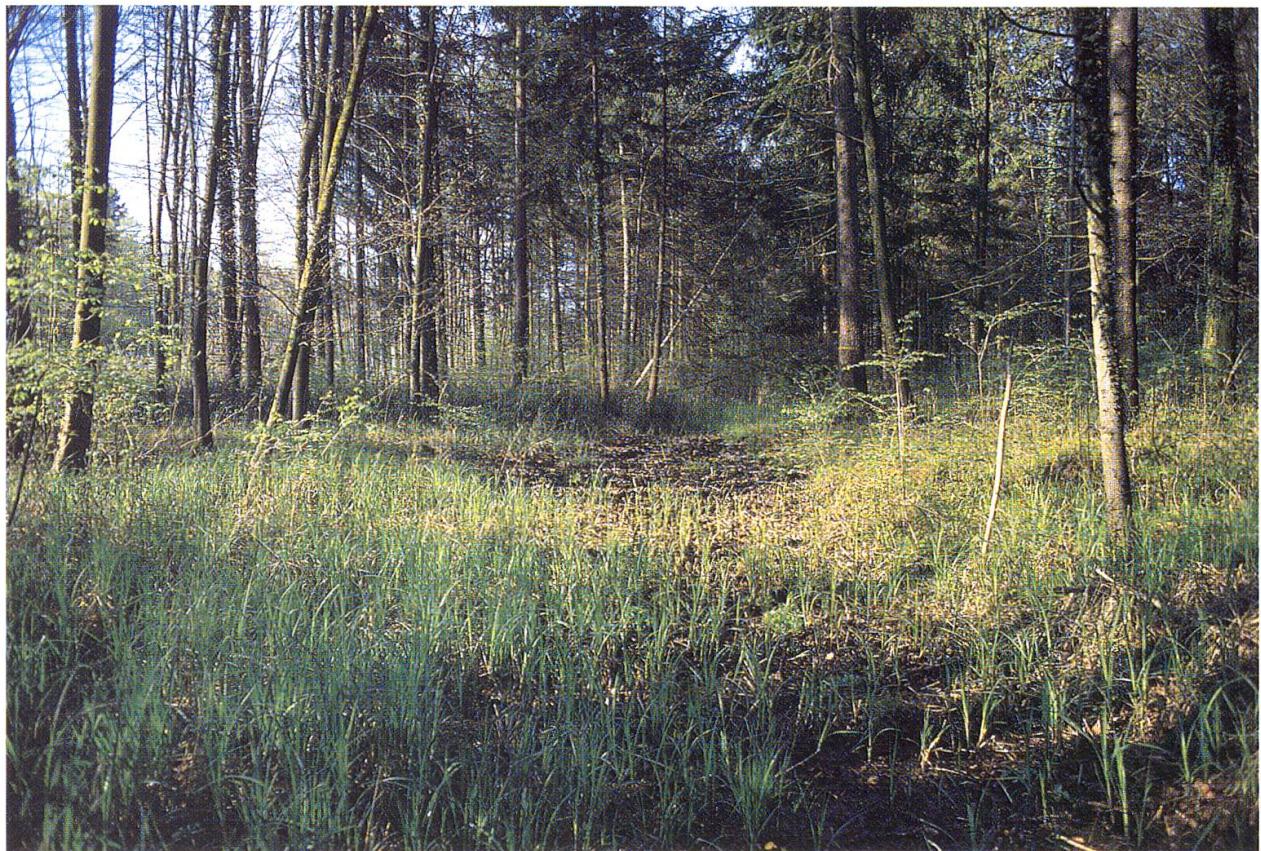
2 So sah das Gebiet des Aarschächlis bis im Sommer 2003 aus. Ein Wald mit vielen Fichten und Pappeln, dazwischen Seggen und Schilf.

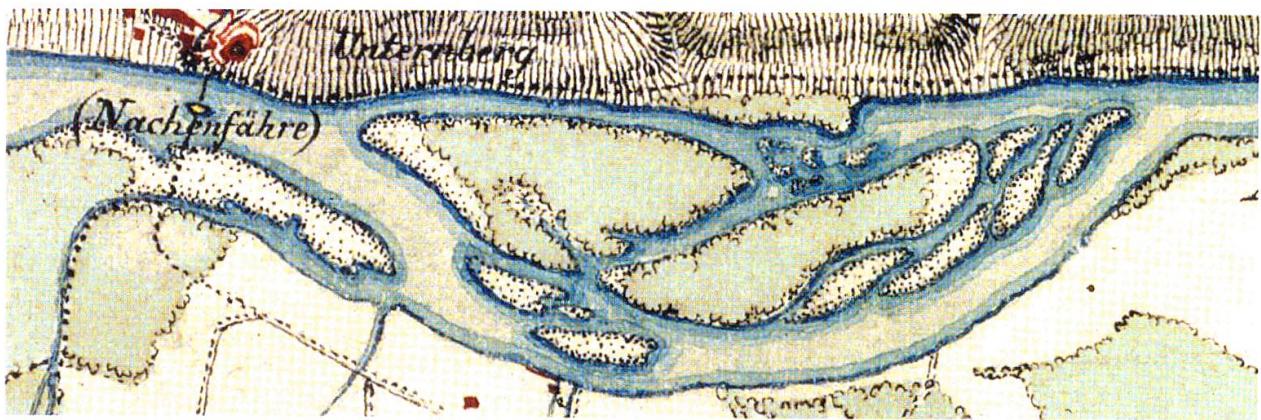
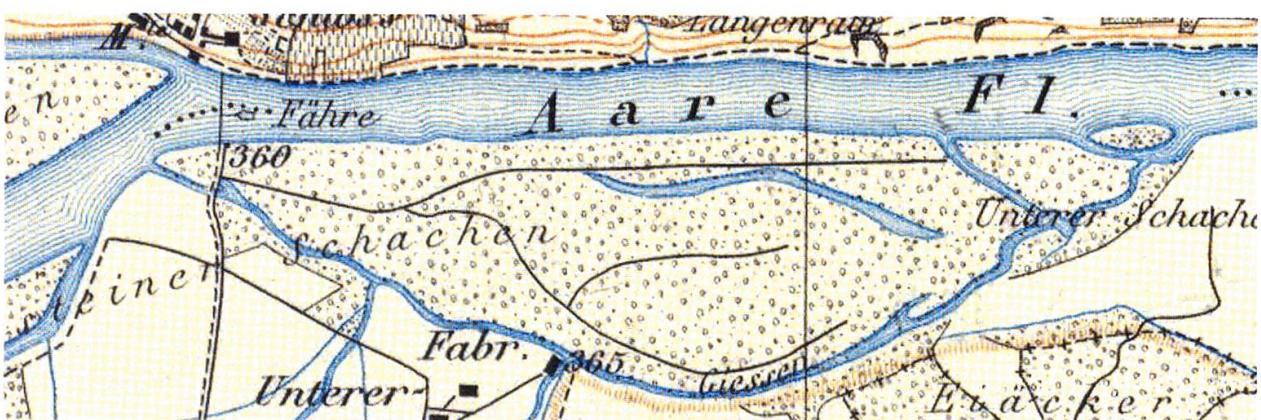
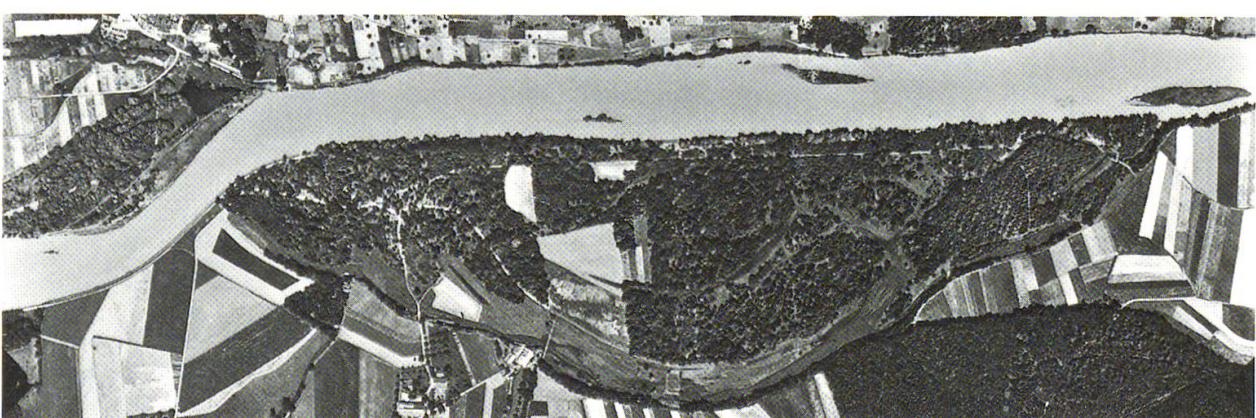
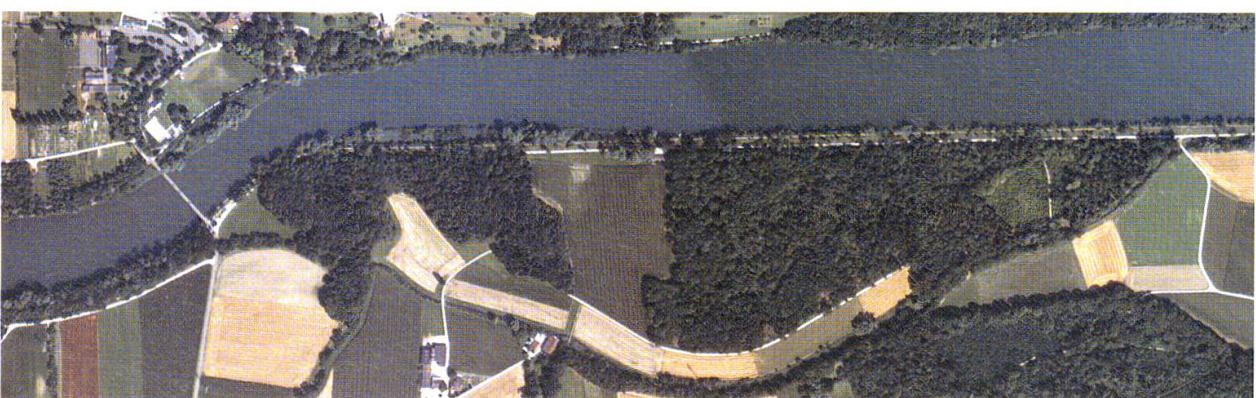
**3a – d** Die landschaftliche Veränderung auf dem Kartenbild: **a** Michaeliskarte von 1837 – 1843; **b** Siegfriedkarte von 1880; **c** Luftbild vom 28. Juli 1939 (© Aufnahme des Bundesamtes für Landestopographie); **d** Luftbild vom 31. Juli/2. August 2001 (© Kanton Aargau, AGIS).

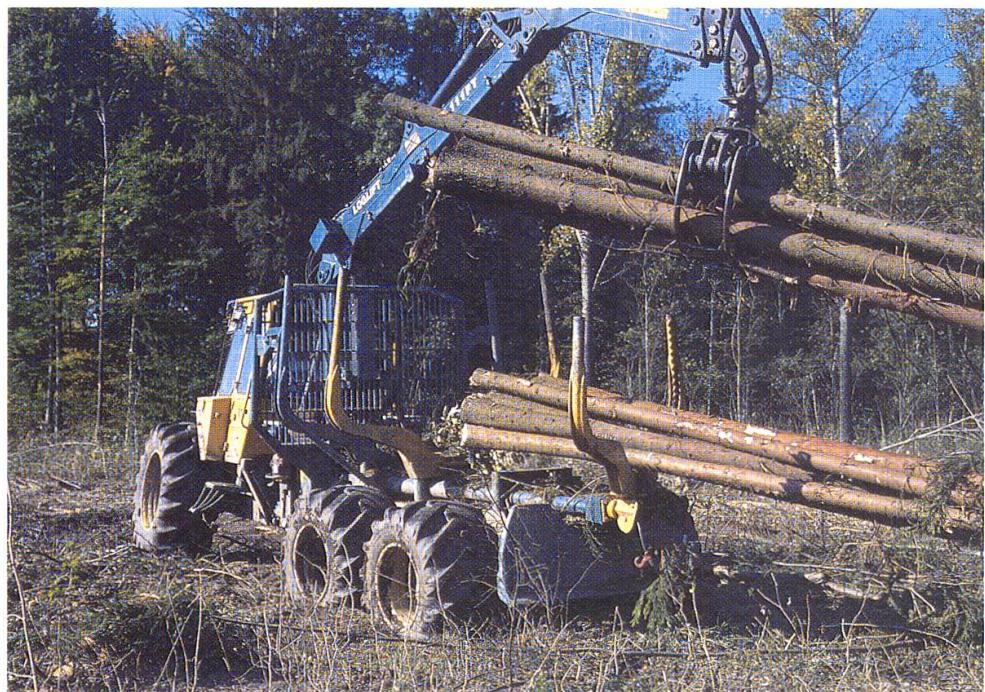
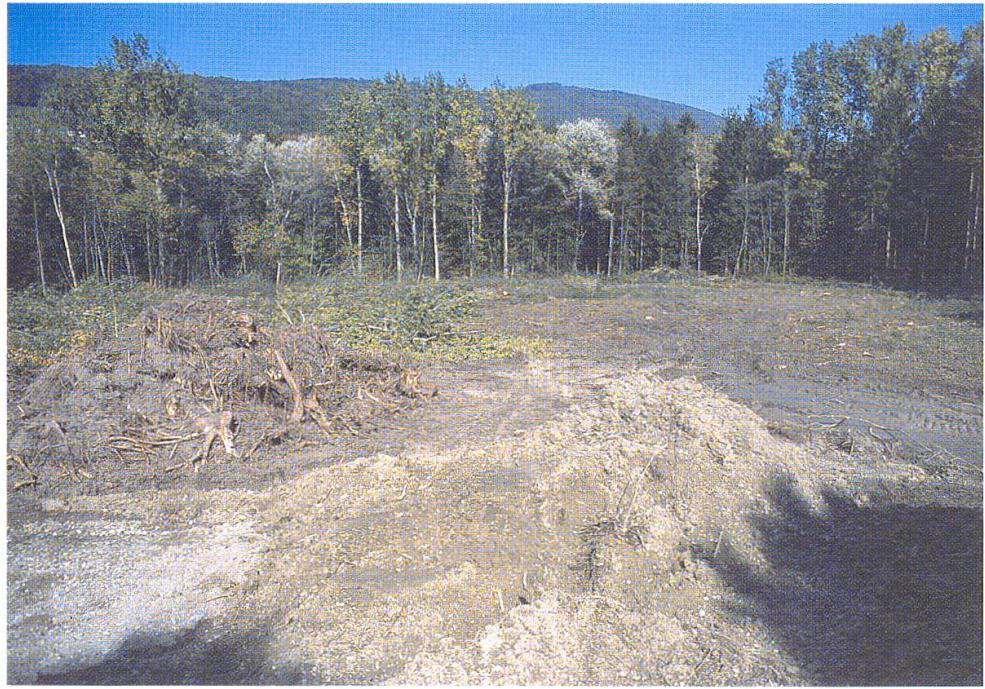
**4** Der Holzschlag wurde vom lokalen Forstdienst ausgeführt.

**5** Nach der Räumung der Bäume konnte erstmals die Grösse des künftigen Altarms erahnt werden.

Der grosse Holzschlag wurde Anfang Oktober 2003 begonnen und konnte zügig abgeschlossen werden, sodass bereits Ende Oktober 2003 die Aushubarbeiten des Alarms starteten. Die Bäume wurden mit der Kettensäge gefällt und mit einem grossen Forstraktor auf die angrenzende Kulturlandfläche gezogen, dort entastet und in transportfähige Stücke zersägt, das Astmaterial

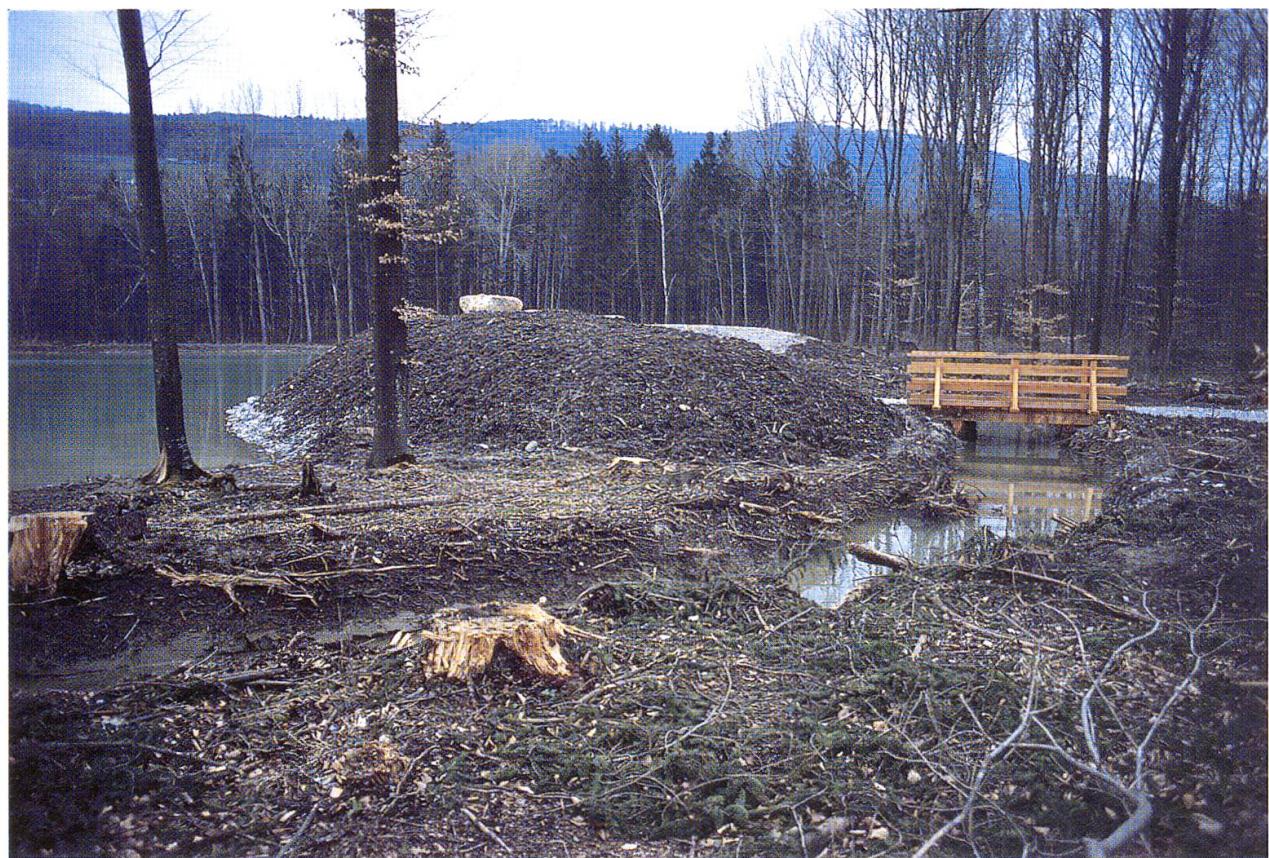
**6** Zur Lenkung des Erholungsbetriebs wurden Kanäle angelegt sowie ein Beobachtungshügel aufgeschüttet, der nur über eine Holzbrücke erreichbar ist.

und so bildeten sich bald Trampelpfade um die Baustelle herum, was Massnahmen zur Besucherlenkung notwendig machte, um Unfälle mit Baumaschinen zu vermeiden. So entstand bereits Anfang November 2003 der heutige Beobachtungshügel. Die rund ein halbes Jahr dauernden Arbeiten endeten mit der Wiederherstellung der Zufahrtswege Ende April 2004.

Auf die im Bauprojekt vorgesehenen Stege, den 70 Meter langen Besuchersteg am neuen Altarm und den Holzsteg am östlichsten Kleingewässer, wurde infolge sachlicher und finanzieller Kriterien verzichtet. Die störende Wirkung auf Wasservögel und andere Tiere durch Erholungssuchende wäre unverhältnismässig gross gewesen, wodurch die ganze Zielsetzung infrage gestellt worden wäre. Als Alternative wurde im Südosten des Altarms ein kleiner Besucherhügel angelegt und als Sichtschutz mit Sträuchern bepflanzt. Er ist nur über eine kleine Holzbrücke zu erreichen. Zwei Wassergräben sorgen für eine zusätzliche Besucherlenkung. Von dieser Stelle aus lässt sich – ohne die Tiere zu stören – der gesamte Altarm aus Distanz und aus erhöhter Warte beobachten. Zur weiteren Besucherlenkung und Entlastung störungsempfindlicher Bereiche wurden die Rückegassen im Nordosten des Altarms unterbrochen. Bestehende Übergänge an Giessen sind entfernt und die Wege durch gefällte Fichten ver-

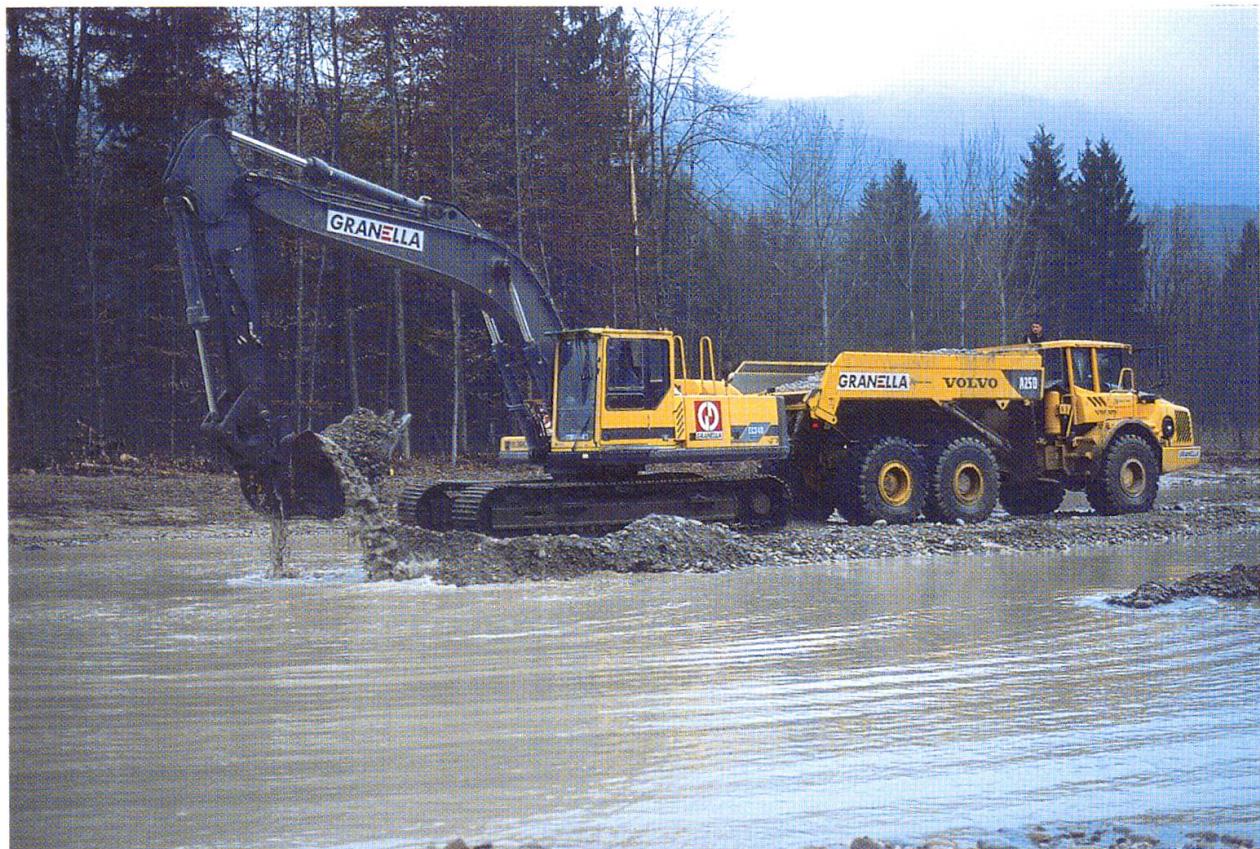
7 Mit einem grossen 34-Tonnen-Bagger wurde das Material ausgehoben und mit einem 70-Tonnen-Dumper aufs Zwischendepot zum Abtropfen gebracht.

Die Wald- und Kulturerde wurde mit einer durchschnittlichen Tagesleistung von 600 bis 700 Kubikmetern ausgehoben und abtransportiert. Der Aushub von Kies und schlammigem Material (Oberboden) wurde als Nassbaggerung vorgenommen. Er musste innerhalb der Baustelle zwischengelagert und getrocknet werden, bevor er auf der Strasse abgeführt werden konnte. Die Menge betrug an Spitzentagen mehr als 800 Kubikmeter.

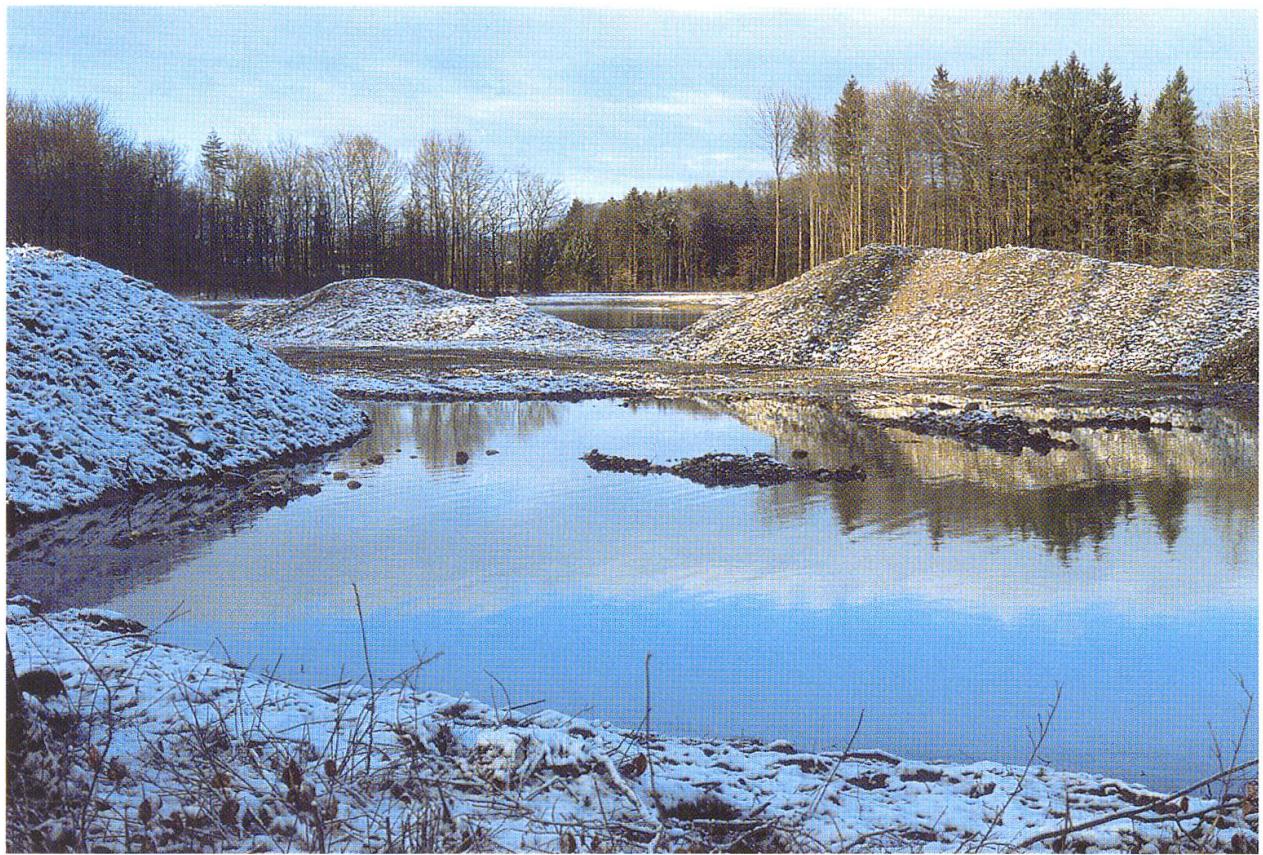
**8** Infolge Schnee und Frost mussten die Bauarbeiten im Winter eingestellt werden.

Witterungsbedingte Einstellungen der Bauarbeiten waren nur kurzzeitig in den Monaten Januar und Februar 2004 notwendig. Die Realisierung konnte termingerecht und unfallfrei bis Ostern 2004 abgeschlossen werden.

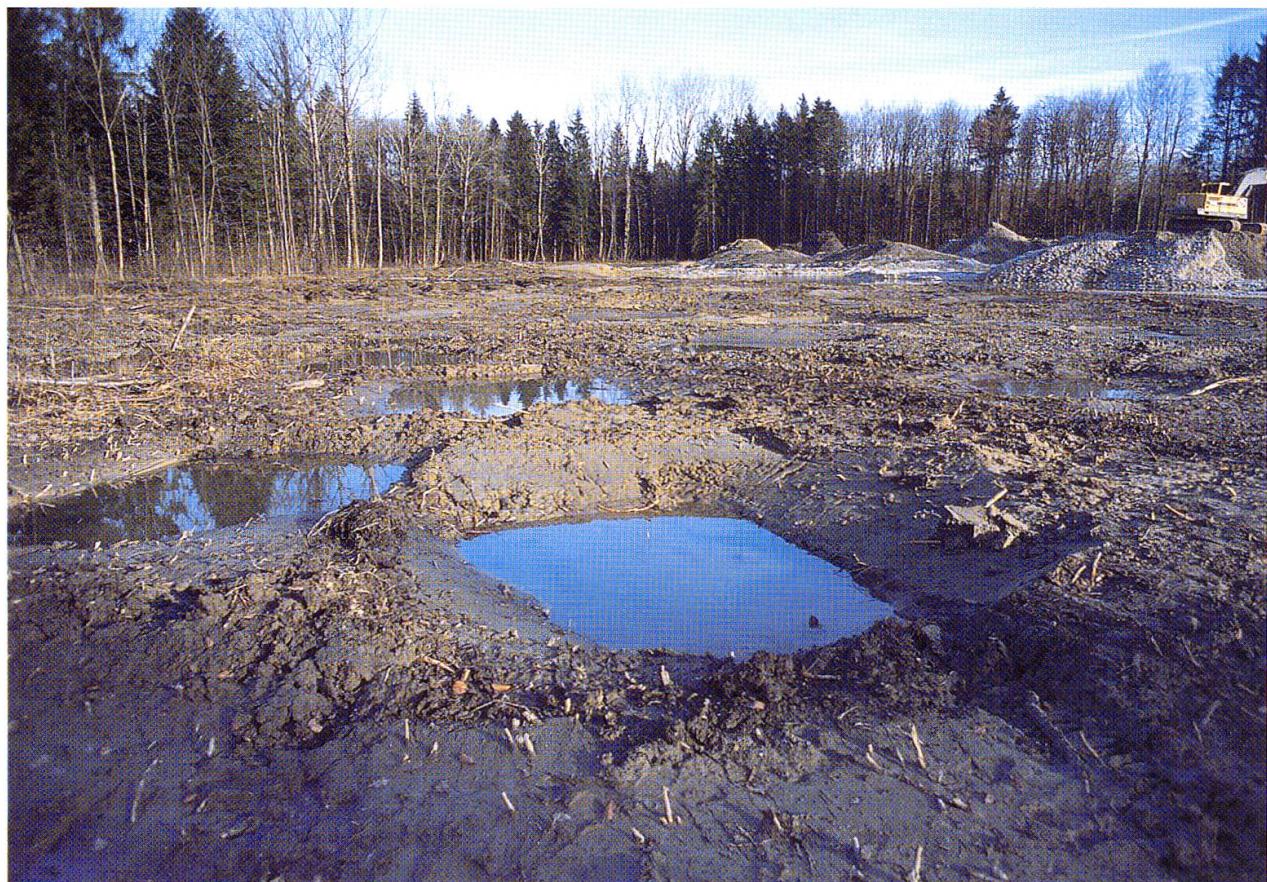
9 Die angestochene Sandlinse (Vordergrund rechts) dient dem Eisvogel vielleicht einmal als Brutplatz.

Während der Bauarbeiten kam eine mächtige Sandschicht zum Vorschein. Sie wurde teilweise

abgetragen, und das ausgehobene Material wurde an zwei Stellen zu lokalen Steilufern aufgeschich-

tet. Vielleicht werden diese Sandwände einmal vom Eisvogel als Brutplatz benutzt. Eine dieser «Eisvogelburgen» wurde als kleine Insel im nördlichen Bereich des Altarms aufgeschüttet.

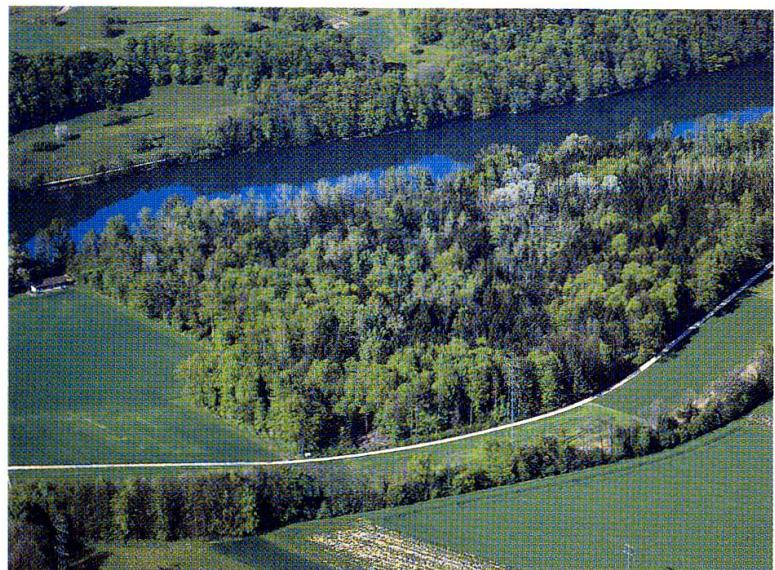
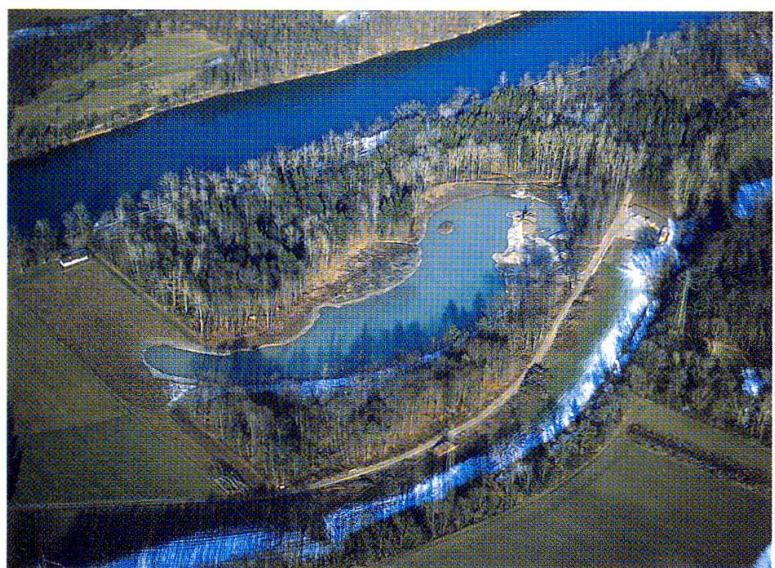
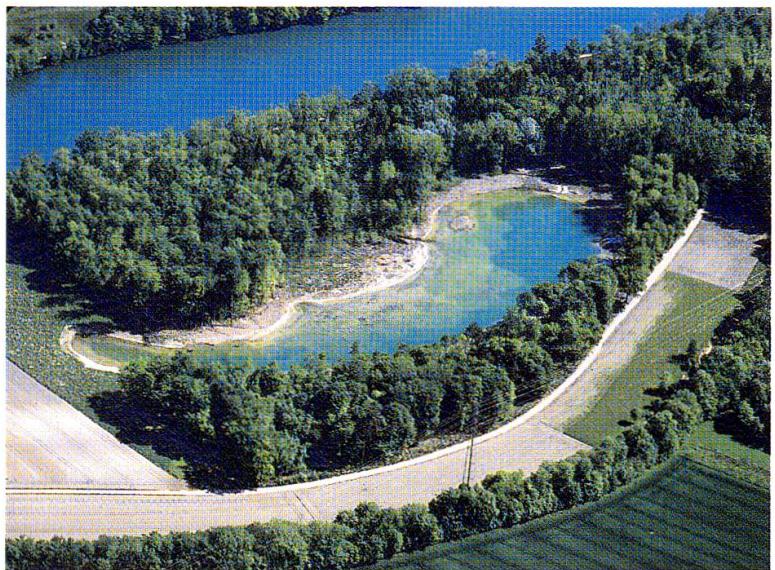
**11a – c** Vorher – nachher: drei Schräglagen aus der Luft: **a** Aarschächli vor dem Eingriff am 30. April 2002; **b** Aarschächli während der Bauarbeiten am 9. Februar 2004; **c** Aarschächli nach Abschluss der Arbeiten am 17. Mai 2004; (alle Bilder © Oekovision GmbH, 8967 Widen).

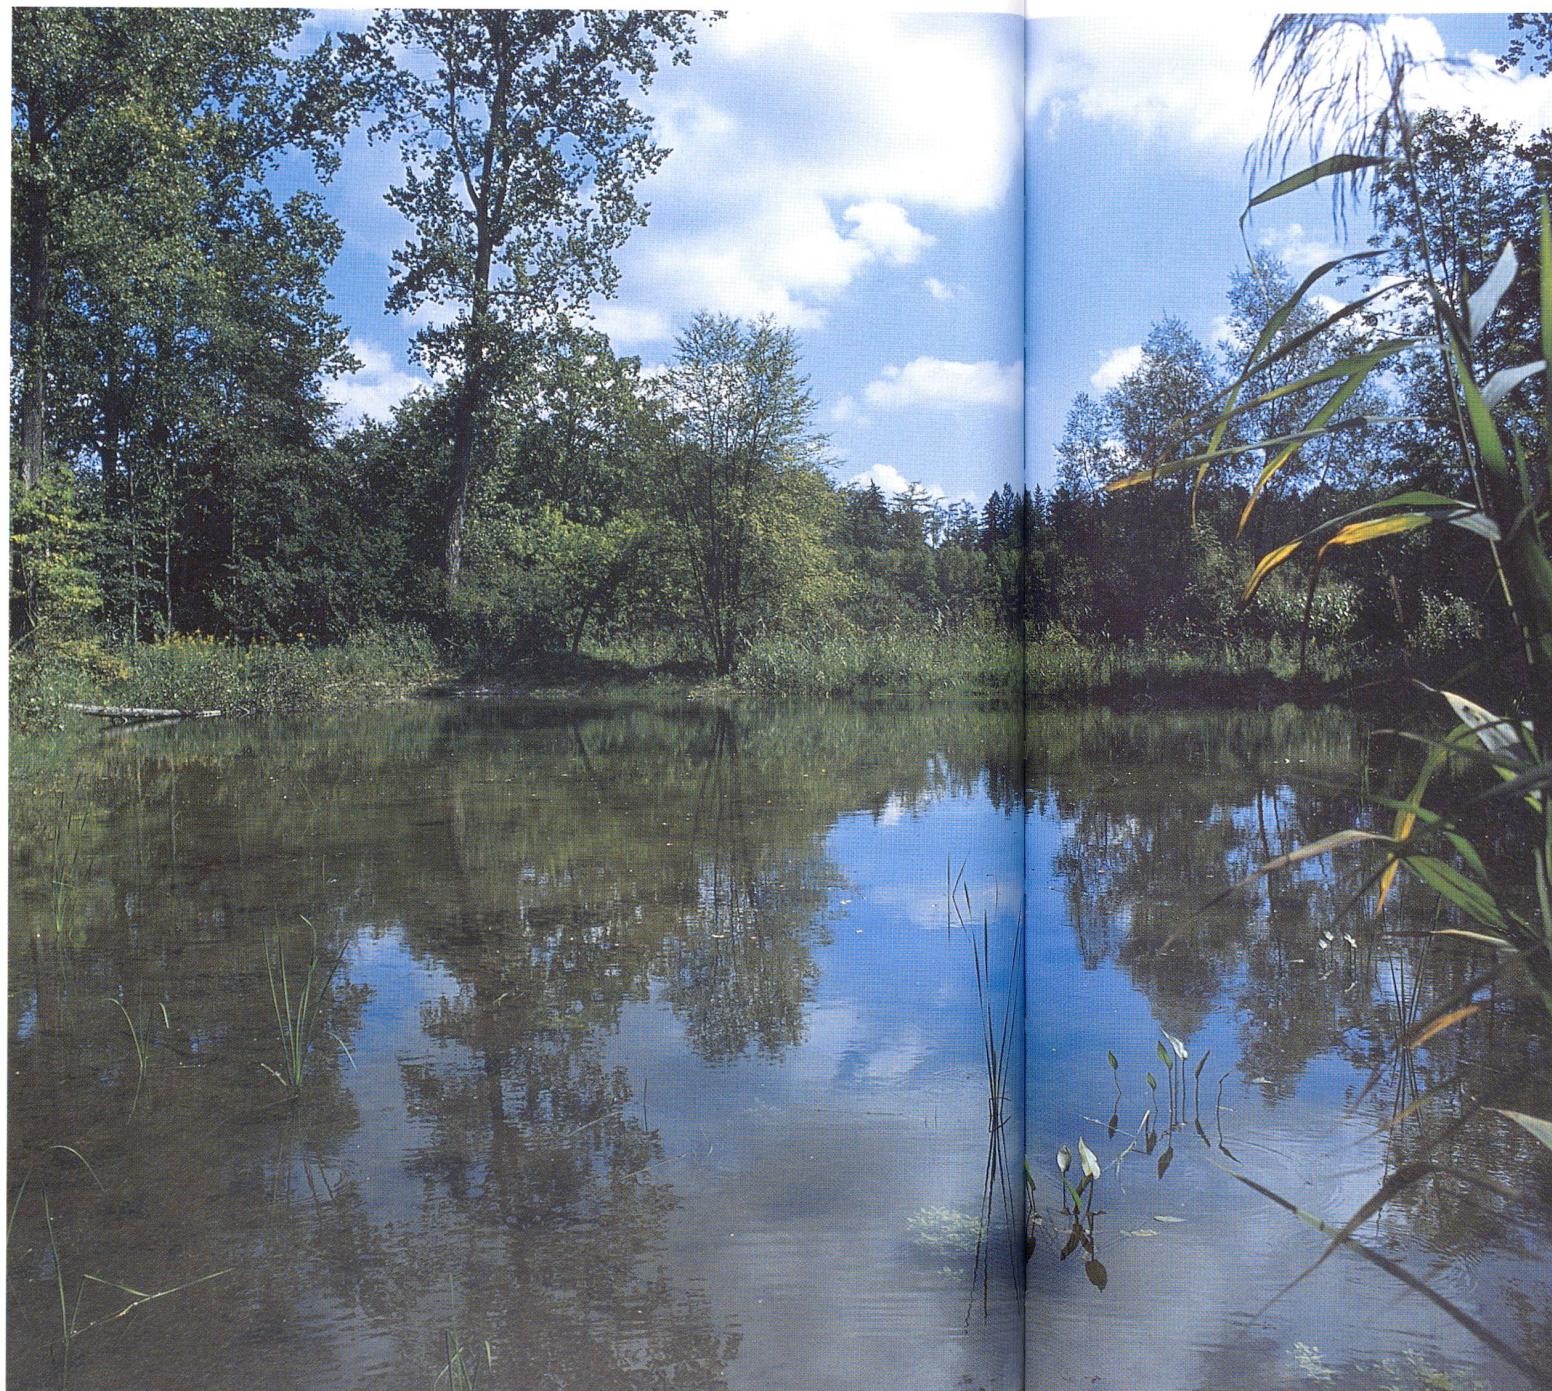
**12** Mit dem Abschluss des Aarschächli-Projekts ist das bisher grösste Renaturierungsvorhaben im Auen-schutzpark Aargau realisiert worden. Abgebildet ist das östlichste der drei neuen Kleingewässer.
