Artikel: Mittelere Telli Reloaded : Herausforderungen bei der Erneuerung einer Grosssiedlung
Autor: Bircher, Stephan
DOI: <https://doi.org/10.5169/seals-730616>

Mittlere Telli Reloaded – Herausforderungen bei der Erneuerung einer Grosssiedlung

Stephan Bircher

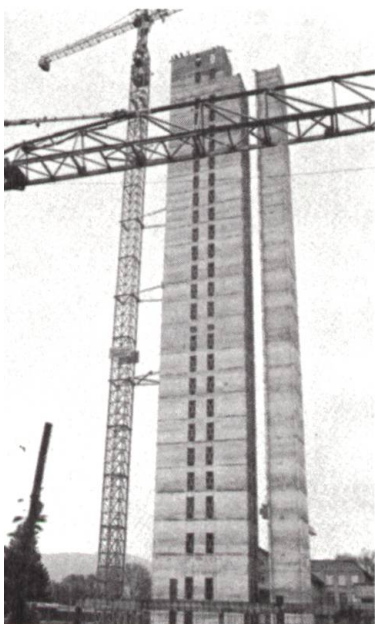
↓ Beim Gleitschalverfahren wird das Bauwerk in einem Zug ohne Unterbruch betoniert. Die Schalung wird langsam hochgezogen und der Beton in Lagen eingebracht. Gearbeitet wird von einer Arbeitsbühne aus, welche fest mit der Schalung verbunden ist. (Bild: Aarauer Mappe 1973, Fotograf unbekannt)

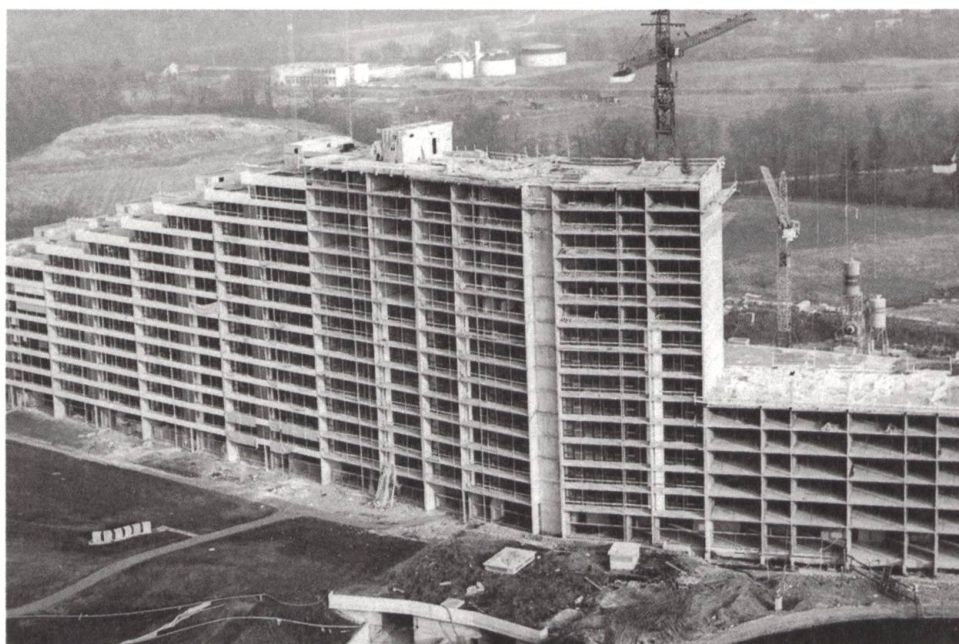
↑ Rohbau der im
«Taktverfahren»
erstellten Wohnzeile
Rüt matt, um 1972. Ein
Geschoss mit zwei
Wohnungen wird
innerhalb von 7,5
Arbeitstagen fertig-
gestellt. (Bild: Denkmal-
pflege)

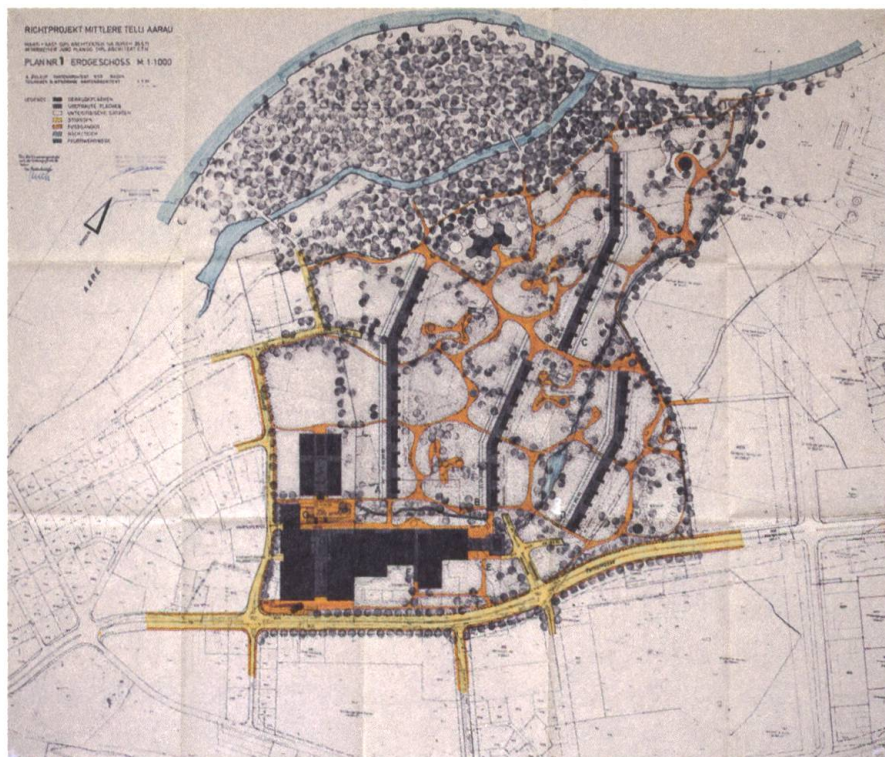
↓ Richtprojekt, Plan Nr. 01 von Marti + Kast, Zürich, 1971, Umgebungsgestaltung in Zusammenarbeit mit A. Zulauf. Das Richtprojekt ist Basis für die Ausgestaltung des Grundeigentümervertrags.
