| Artikel: | Mittelere Telli Reloaded : Herausforderungen bei der Erneuerung einer Grosssiedlung |
| Autor: | Bircher, Stephan |

Mittlere Telli Reloaded – Herausforderungen bei der Erneuerung einer Grosssiedlung

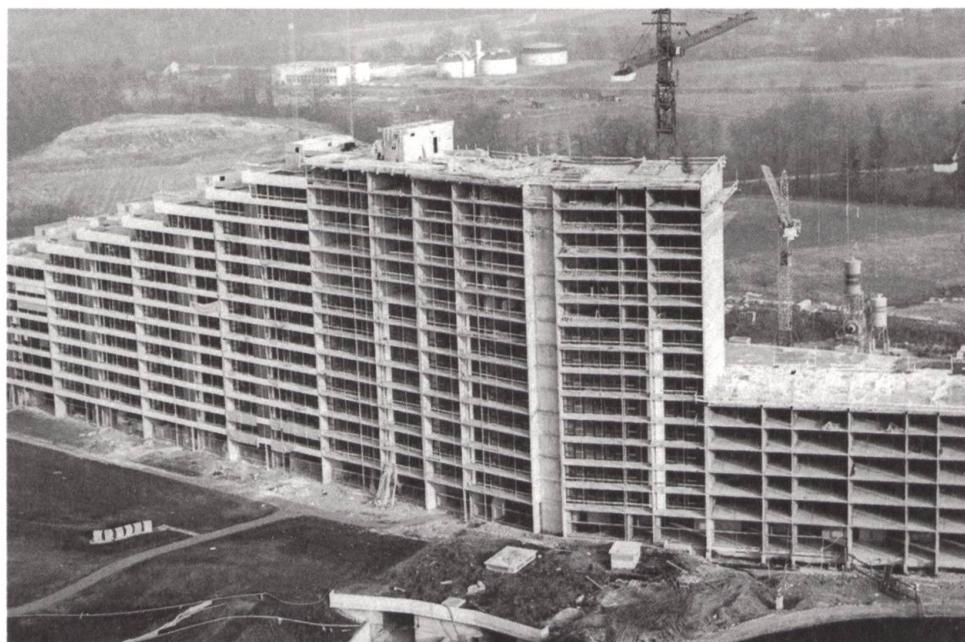
↑ Rohbau der im «Taktverfahren» erstellten Wohnzeile Rütmatt, um 1972. Ein Geschoss mit zwei Wohnungen wird innerhalb von 7,5 Arbeitstagen fertiggestellt. (Bild: Denkmalpflege)

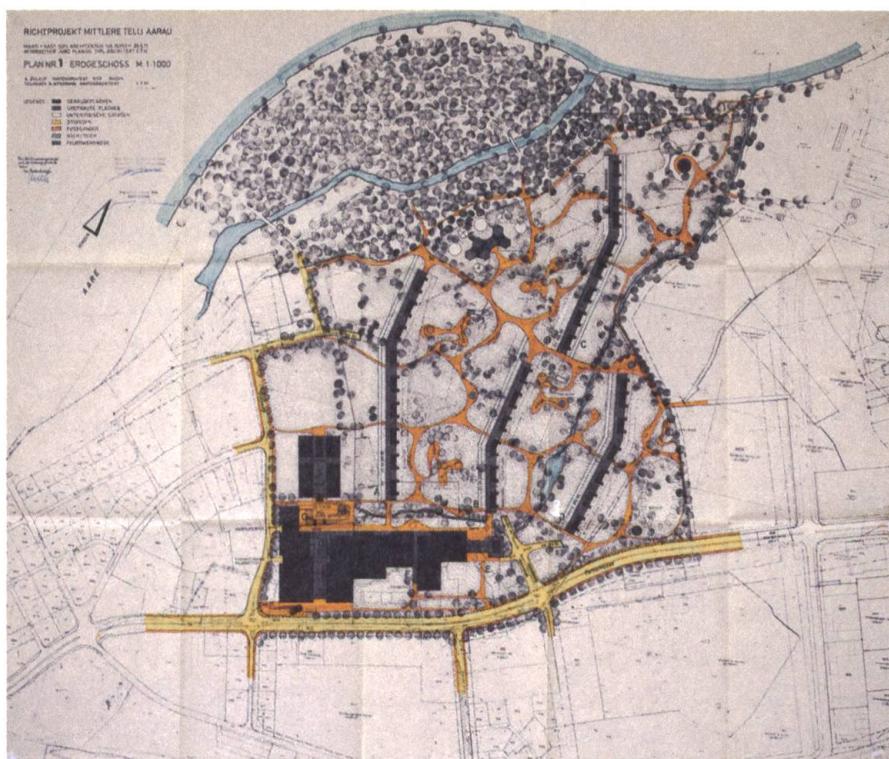
↓ Richtprojekt, Plan Nr. 01 von Marti + Kast, Zürich, 1971, Umgebungsgestaltung in Zusammenarbeit mit A. Zulauf. Das Richtprojekt ist Basis für die Ausgestaltung des Grundeigentümervertrags.

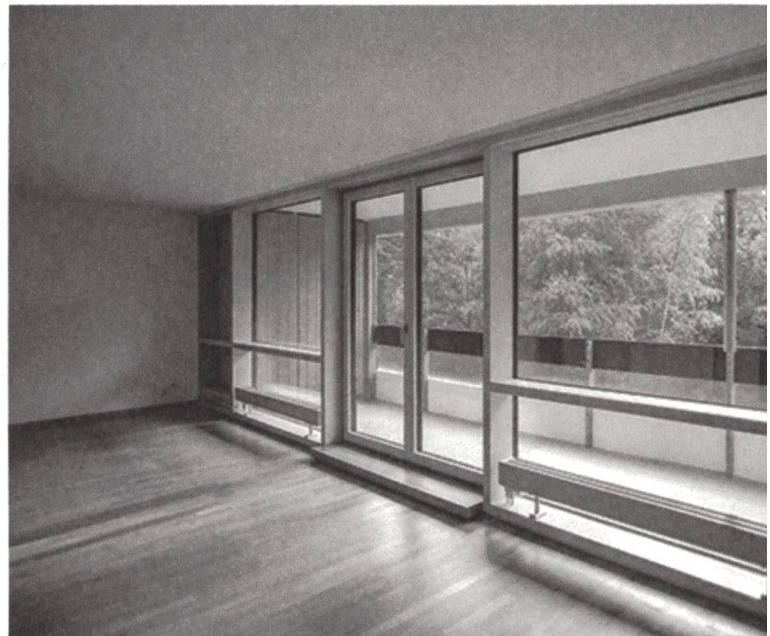
↑ Sanierte Musterwohnung mit erneuerter Fassade an der Neuenburgerstrasse, 2017.

Nach mehr als 20 Jahren Betrieb bereitet sich die Ortsbürgergemeinde nun auf die anstehende Erneuerung vor. Aufgrund der Grösse und Komplexität hat sie entschieden, bei einer Wohnung eine Mustersanierung durchzuführen, mit dem Ziel, einen Einblick in die bestehende Konstruktion zu erhalten und daraus ein Konzept für die Gesamtsanierung abzuleiten. Neben dem Ersatz der Fensterfronten und der Verschattungsanlage wurde die Abluftanlage der Küche angepasst. Fensterlüfter sorgen für eine genügende Lufterneuerung in den Wohnräumen und den Zimmern. Beim Ersatz der Fenster konnten zudem die statischen Verbindungen der Balkondecken mit der dahinterliegenden Geschossdecke kontrolliert werden.
