**Artikel:** Moderne Methoden zur Sanierung von Böschungen = Méthodes modernes pour l'assainissement des talus et remblais = Modern methods of improving slopes  
**Autor:** Stärk, Erwin  
**DOI:** <https://doi.org/10.5169/seals-132402>

# Moderne Methoden zur Sanierung von Böschungen

Senkrechtverbauung mittels armierter Gehölzstränge

Ing. Erwin Stärk, Linz-Ebelsberg  
Mitarbeiter für die Schweiz: Hans Zaugg, Gartenbau, Bern

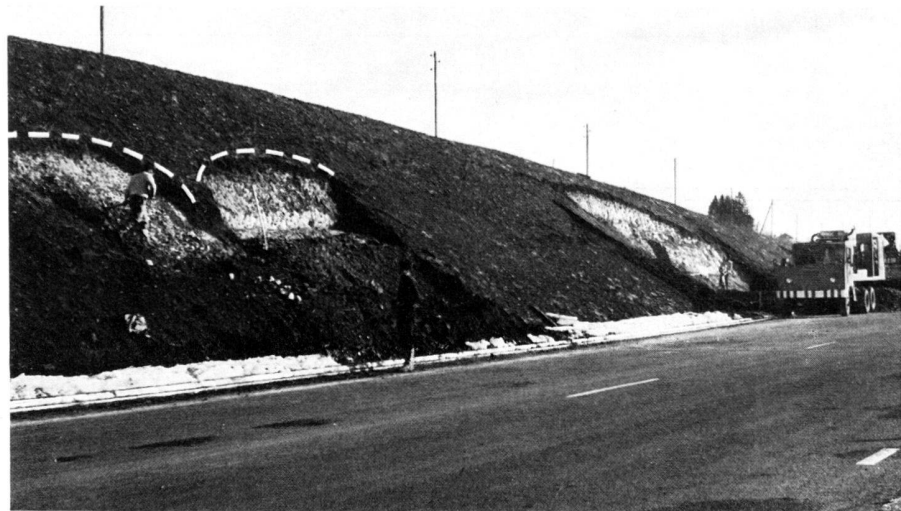
Die katastrophalen Regenfälle im Frühjahr 1965 haben sehr grosse Schäden an den Böschungen verursacht. Absperrungen an Autobahnen zeigen allerorts die abgerutschten Böschungen an (Bild 1), wo meist in aller Eile die Strasse von den niedergegangenen Erdmassen geräumt werden musste.

Les pluies catastrophiques du printemps 1965 ont causé aux talus de très gros dégâts. Les barrages établis sur les autoroutes montrent partout l'effondrement des talus (fig. 1), et dans la plupart des cas il a fallu en toute hâte dégager la route des masses de terre qui l'avaient recouverte.

The catastrophic rainfalls in the spring of 1965 caused very extensive damage to the slopes. Closed-off areas on highways everywhere show the slipped slopes (illustration 1) where the road often had to be rapidly cleared from the earth and rubble that had been loosened.

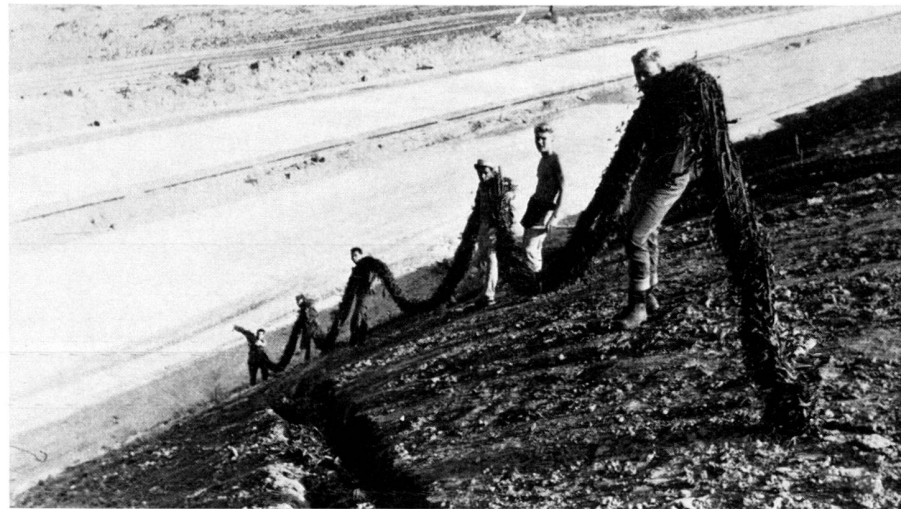
Austreibfähige Weidenruten werden durch Miteinbinden von Stacheldraht zu sehr reissfesten, beliebig langen faschinenartigen Strängen (Bild 2) verbunden.

Le procédé consiste à prendre des baguettes d'osier vivantes, capables de bourgeonner, et de les lier avec du fil de fer barbelé pour en faire des cordons en forme de fascines (fig. 2), de n'importe quelle longueur et présentant une forte résistance à l'arrachement. Ensuite on place ces espèces de cordes en osier dans des tranchées peu profondes, le long de la ligne de chute, depuis le sommet de la pente jusqu'à sa base, et on les ancre dans le sol au moyen de chevilles ou de pieux disposés à intervalles de 50 cm environ. L'ancrage doit être particulièrement fort à l'extrémité supérieure (fig. 6). C'est là que se trouve, pour ainsi dire, le point de suspension, qui doit résister à la charge la plus lourde et à la traction la plus forte. Ces cordons, qui seront disposés en rangées parallèles, à intervalles d'un mètre jusqu'à quatre mètres selon les besoins, devront être ensuite recouverts d'une couche de terre d'une épaisseur exactement suffisante pour que l'osier ne risque pas de se dessécher et pour qu'il puisse continuer à pousser sans obstacles (fig. 3).

Willow twigs capable of budding are connected by incorporation of barbed wire into high tensile strength fascine-type chords (illustration 2). These so-called willow ropes are inserted in shallow trenches along the line of steepest gradient from the crown of the slope down to its foot and anchored in the soil by means of pegs spaced about 50 cm. Anchoring is particularly secure at the top end (illustration 6) which as it were is the point of suspension that has to withstand the maximum tensile stress. The parallel chords spaced from 1 to 4 metres as may be required are covered with soil only to the extent preventing them from drying out so that they are free to bud (illustration 3).

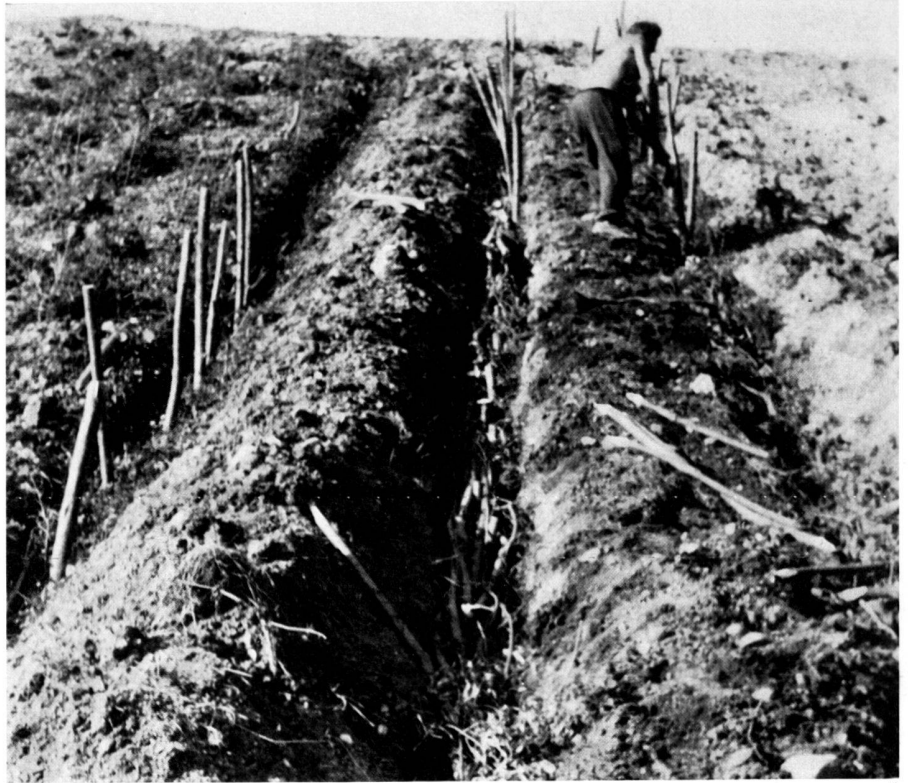
4

Das markante äusserliche Merkmal dieser Methode der Sofortsanierung ist, dass die Verbauung parallel in der Falllinie angeordnet ist (Bild 4). Eisenbewehrte Gehölzseile (Bild 2), die in relativ seichten Gräben angepflockt werden (Bild 5), verhindern so durch ihre Reissfestigkeit in optimaler Form das Anreissen der Böschungsoberfläche. Darüber hinaus wurde diese Art der Sanierung in den meisten Fällen dort angewandt, wo Steilböschungen (Neigung 1:1) bereits in Rutschung begriffen waren. Diese wurden ausnahmslos mit Erfolg stabilisiert.

La caractéristique extérieure la plus remarquable de cette méthode d'assainissement immédiat réside dans le fait que le soutènement est disposé parallèlement à la ligne de chute (fig. 4). Des cordes boisées et armées de fer (fig. 2), fixées à l'aide de chevilles dans des tranchées relativement peu profondes (fig. 5), empêchent de la meilleure manière possible, grâce à leur résistance à l'arrachement, l'effondrement des couches superficielles du talus. Il convient de souligner d'autre part que dans la plupart des cas ce système d'assainissement a été appliqué sur des pentes raides (déclivité 1 : 1), où les glissements de terrain avaient déjà commencé. Or, elles ont toutes été stabilisées avec succès, sans aucune exception.
