Neugestaltung des St.-Alban-Teiches im Bereich der Grün 80

Redesign of the St. Alban Pond in the Area of «Grün 80»

Atelier Stern und Partner, Landschaftsarchitekten, Zurich
Projektleiter: G. Engel, Landschaftsarchitekt BSG

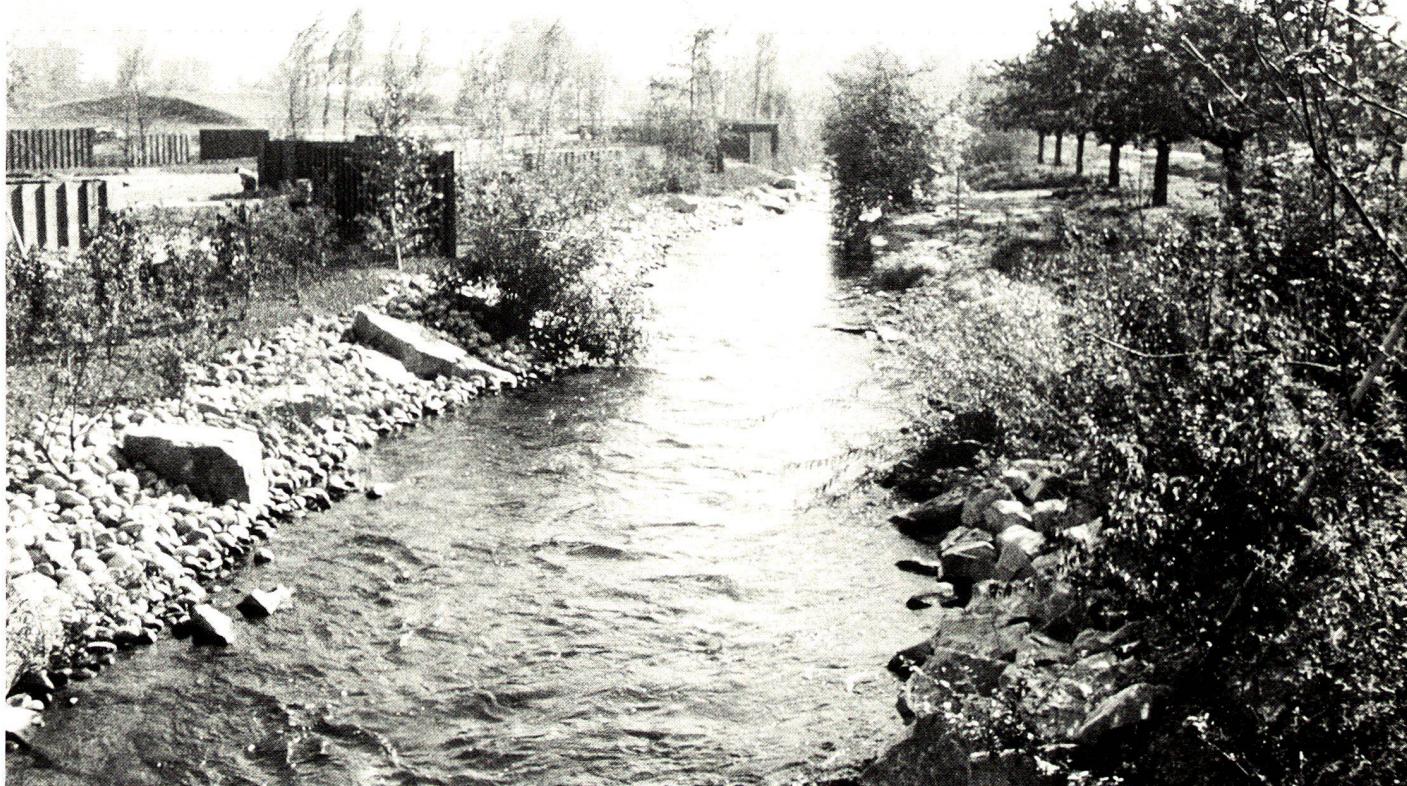
Ausbau des vormals gradlinigen Kanals zu einem naturnahen Gewässer.

Extension of the previously straight lined canal into natural-like waters.

Beim Neubau wurde die generelle Linienführung des Bettes beibehalten, damit das Gewässer weiterhin auf der bestehenden, dichten Sohle fliessen kann (abschnittsweise befindet sich der St.-Alban-Teich im Grundwasserschutzgebiet) und keine Grenzänderungen erforderlich wurden.

Die Steinblöcke (Schwarzwälder Granit) wurden bewusst vor- und zurückspringend versetzt, um einerseits eine bewegte Uferlinie zu erhalten und um andererseits in den ruhigen Zonen hinter den Steinen geeignete Bedingungen für Wasserlebewesen zu schaffen. Offen gelassene Spalten und Löcher sollen Unterschlupfmöglichkeiten bieten.
