**Artikel:** Landschaftsgestaltung beim Nationalstrassenbau im Kanton Nidwalden = Aménagement du paysage et construction de routes nationale dans le canton de Nidwalden = Landscaping in connection with highway construction in Canton Nidwalden

**Autor:** Stern, Christian

# Landschaftsgestaltung beim Nationalstrassenbau

# Landscaping in Connection With Highway Construction

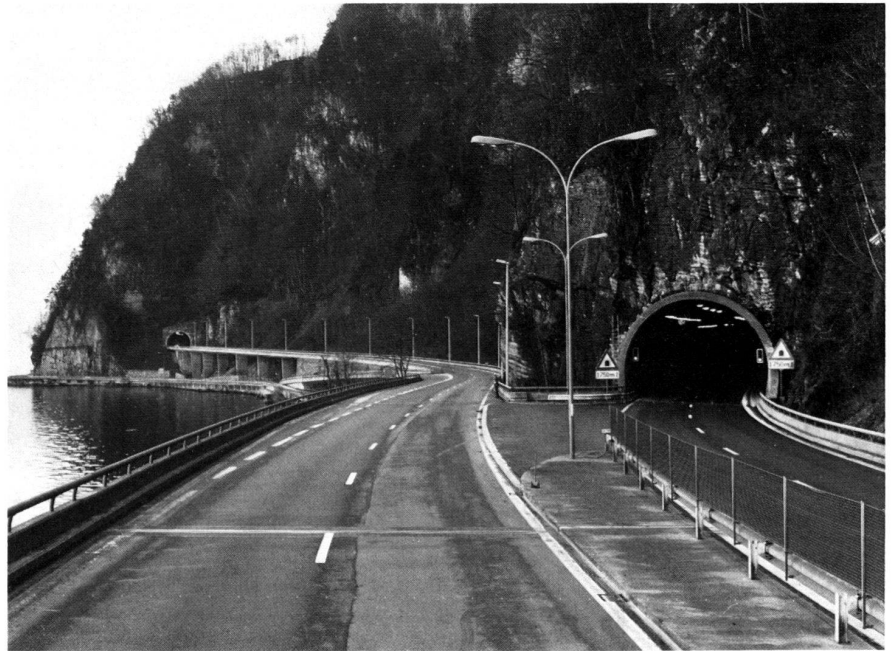
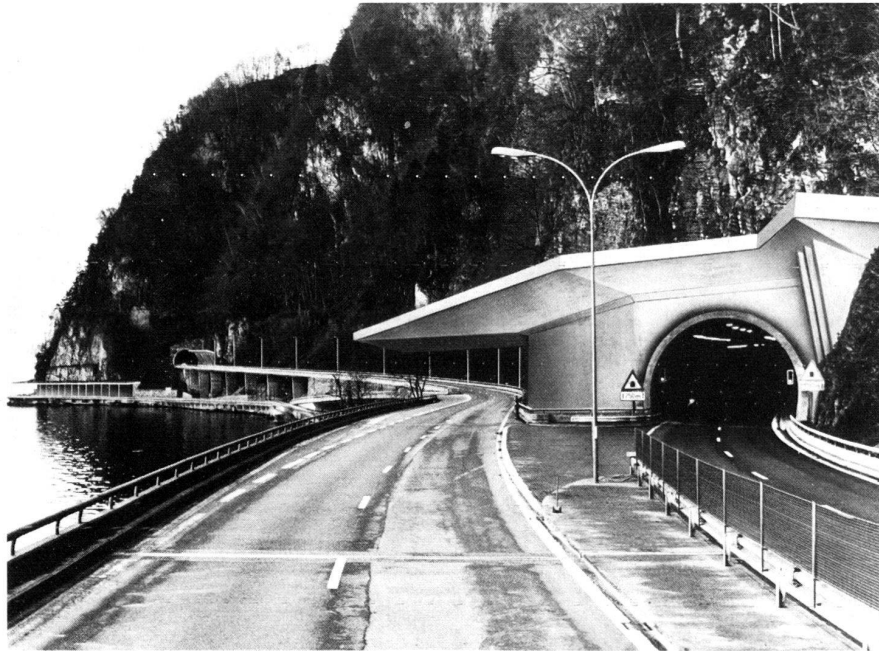
Steinschlagschutzgalerien am Lopper: bestehende Situation.

Galleries to provide protection against falling rock at Lopper: existing situation.

Aufgrund von verschiedenen Unfällen und einem geologischen Gutachten, erwiesen sich zusätzliche Bauten gegen die anhaltende Steinschlaggefahr als unerlässlich. Die zu erwartende Grösse der Felsbrocken (bis 2,0 m<sup>3</sup>) und die mögliche Fallhöhe (bis 50,0 m) bestimmten das statische Konzept. Beeinflusst wurde es zudem vom Auffangvolumen der Schüttungen bzw. der geforderten Ableitung (über die Strasse hinweg) in den See. Aufgabe des Landschaftsarchitekten war es, für die Kunstbauten eine möglichst klare und einfache Formgebung zu finden, die leicht wirkt und sich mit Begrünung möglichst gut ins Landschaftsbild integrieren lässt. Das Ergebnis dieser Zusammenarbeit mit den projektierenden Ingenieuren Stucki + Hofacker, Zürich, wurde mit Fotomontagen dargestellt.

Following various accidents and a subsequent geological expertise, it proved necessary to build additional protection to counteract the permanent danger of falling rock. The predicted size of the rock fragments (up to 2 cubic meters) and the possible height of fall (up to 50 meters) determined the static concept which was also influenced by the volume of falling rock which could be absorbed by, or rather diverted into, the lake (over the road). The job of the landscape architect was to find as clear and simple a form as possible for the designs which created an impression of lightness and could be optimally integrated into the landscape by means of verdure. The result of this cooperation with the planning engineers Stucki and Hofacker, Zurich, was presented by means of montage photos.

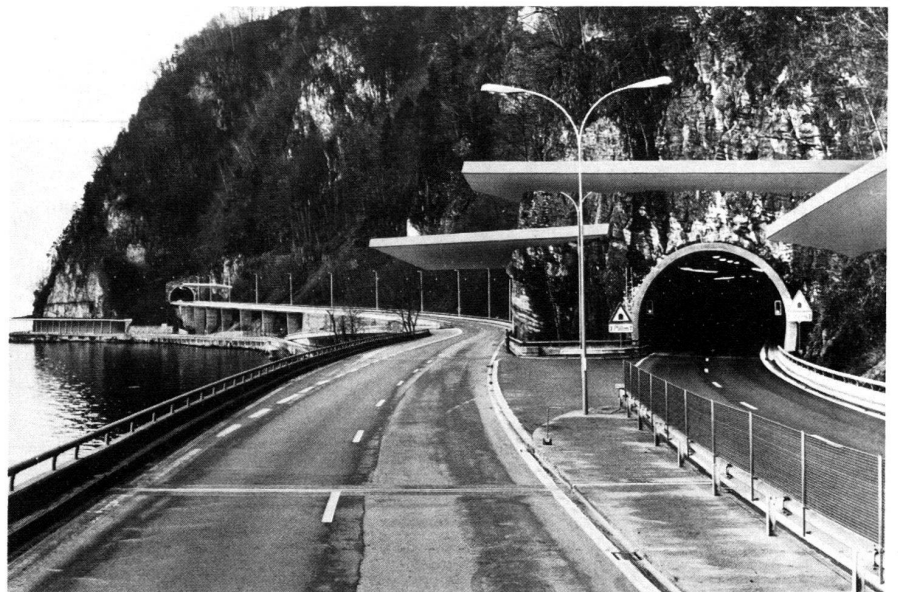
Steinschutzgalerien am Lopper: Vorprojekt (Fotomontage).

Galleries for protection against falling rock at Lopper: preliminary project (montage photo).

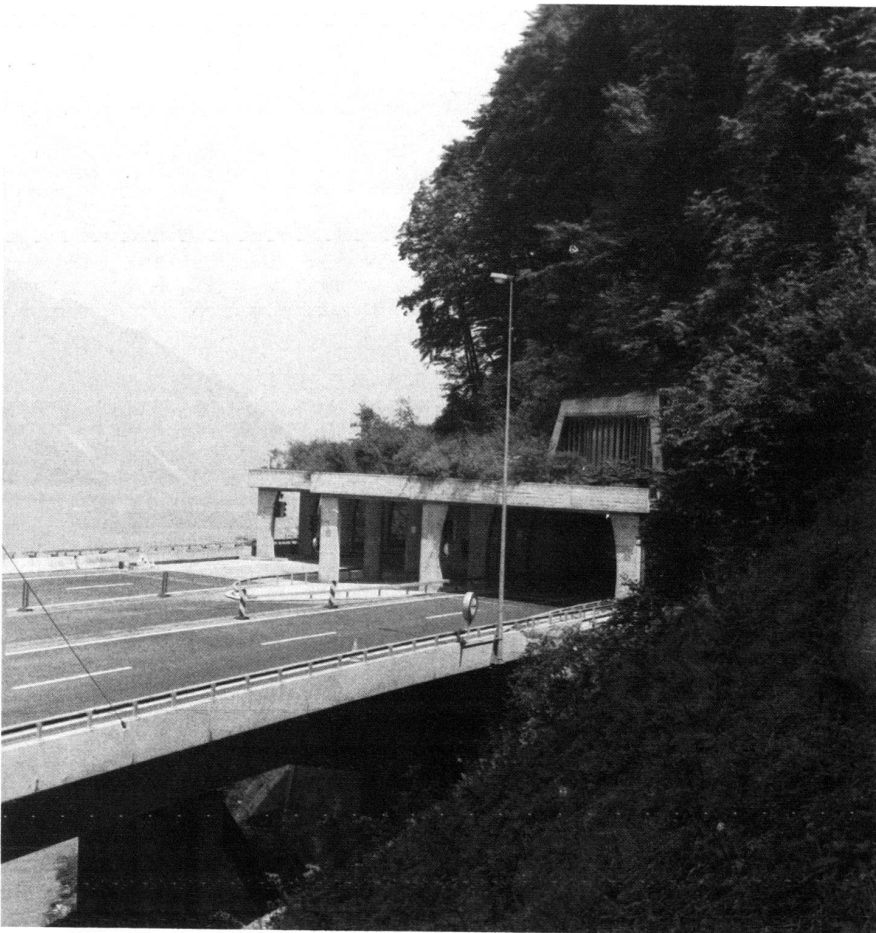
Nordportal Seelisbergtunnel: Portaldecke und Felswand, mit 2jähriger Bepflanzung. Die Felsanker sind bereits eingewachsen. (Fotos Stern)

North entrance to the Seelisberg tunnel: roof of entrance and rock wall after two years of planting. The rock anchors have already been overgrown. (Photos Stern)

Dies geschah einerseits durch die Anordnung der Lüftungsbauwerke über den Portalen sowie andererseits mittels Aufschüttungen und Bepflanzungen auf den Portaldecken. Um Gewicht und damit Konstruktionsstärken zu sparen, wurden die Auffüllungen mit Leichtbaustoffen wie Styropor und Blähton unterbaut.

This was done on the one hand by putting the ventilation construction works above the entrances and, on the other hand, by embankments and planting verdure on the roofs of the entrances. In order to save weight and thus the need for reinforced structures, the back-filling was supported by a base of light building materials such as styrofoam and light expanded clay aggregate.
