Landschaftsgestaltung beim Nationalstrassenbau

im Kanton Nidwalden

Christian Stern, dipl. Ing. Landschaftsarchitekt BSG, Zürich

Landscaping in Connection With Highway Construction

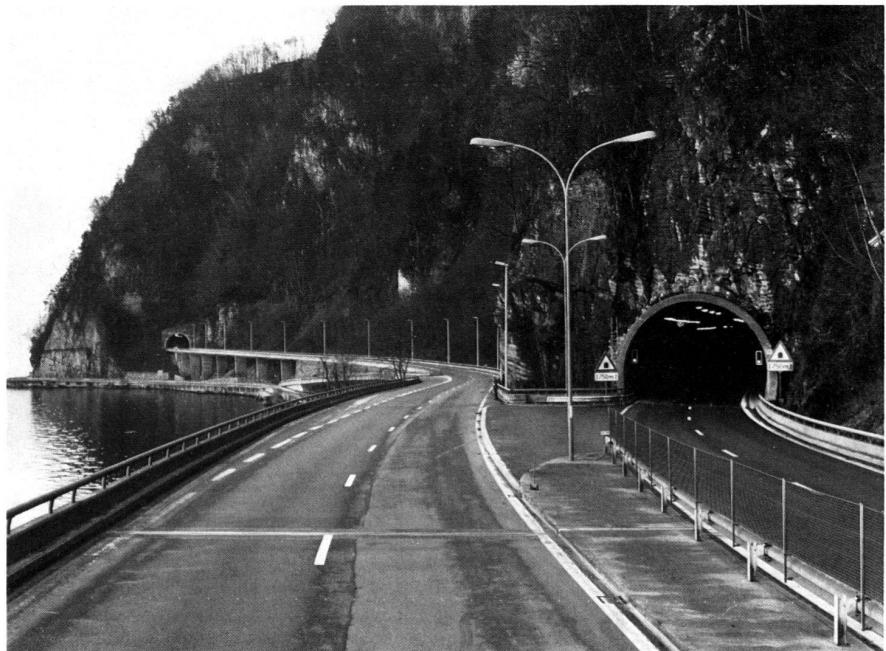
Steinschlagschutzbauwerke am Lopper: bestehende Situation.

Galleries to provide protection against falling rock at Lopper: existing situation.

Aufgrund von verschiedenen Unfällen und einem geologischen Gutachten, erwiesen sich zusätzliche Bauten gegen die anhaltende Steinschlaggefahr als unerlässlich. Die zu erwartende Grösse der Felsbrocken (bis 2,0 m³) und die mögliche Fallhöhe (bis 50,0 m) bestimmten das statische Konzept. Beeinflusst wurde es zudem vom Auffangvolumen der Schüttungen bzw. der geforderten Ableitung (über die Strasse hinweg) in den See. Aufgabe des Landschaftsarchitekten war es, für die Kunstbauten eine möglichst klare und einfache Formgebung zu finden, die leicht wirkt und sich mit Begrünung möglichst gut ins Landschaftsbild integrieren lässt. Das Ergebnis dieser Zusammenarbeit mit den projektierenden Ingenieuren Stucki + Hofacker, Zürich, wurde mit Fotomontagen dargestellt.

Following various accidents and a subsequent geological expertise, it proved necessary to build additional protection to counteract the permanent danger of falling rock. The predicted size of the rock fragments (up to 2 cubic meters) and the possible height of fall (up to 50 meters) determined the static concept which was also influenced by the volume of falling rock which could be absorbed by, or rather diverted into, the lake (over the road). The job of the landscape architect was to find as clear and simple a form as possible for the designs which created an impression of lightness and could be optimally integrated into the landscape by means of verdure. The result of this cooperation with the planning engineers Stucki and Hofacker, Zurich, was presented by means of montage photos.

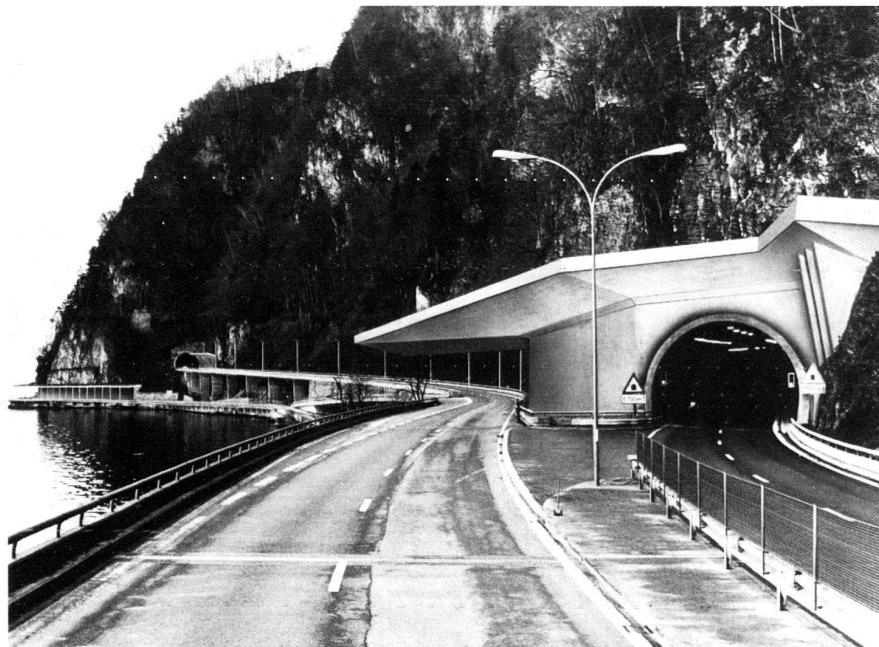
Steinschutzgalerien am Lopper: Vorprojekt (Fotomontage).

Galleries for protection against falling rock at Lopper: preliminary project (montage photo).

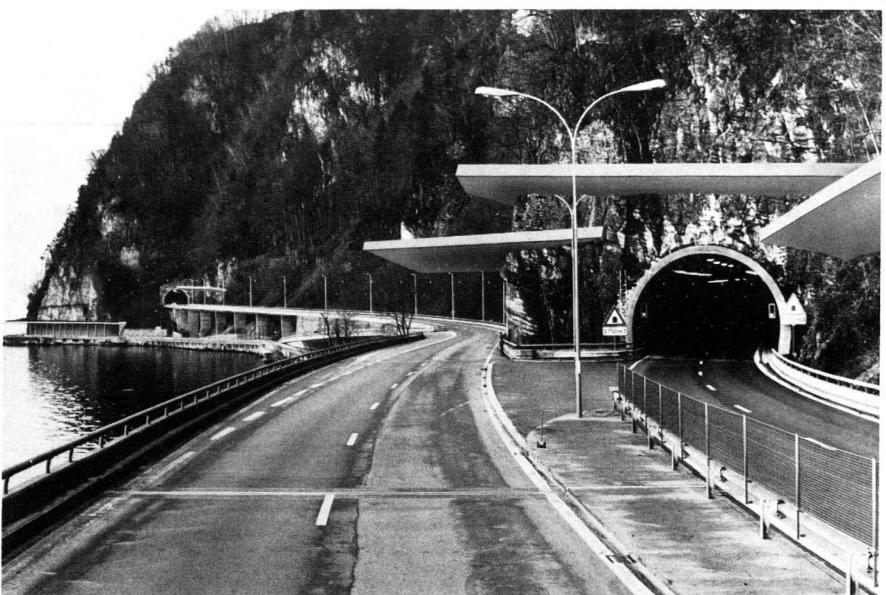
Steinschutzgalerien am Lopper: Überarbeitetes Projekt (Fotomontage).

Galleries for protection against falling rock at Lopper: revised project (montage photo).

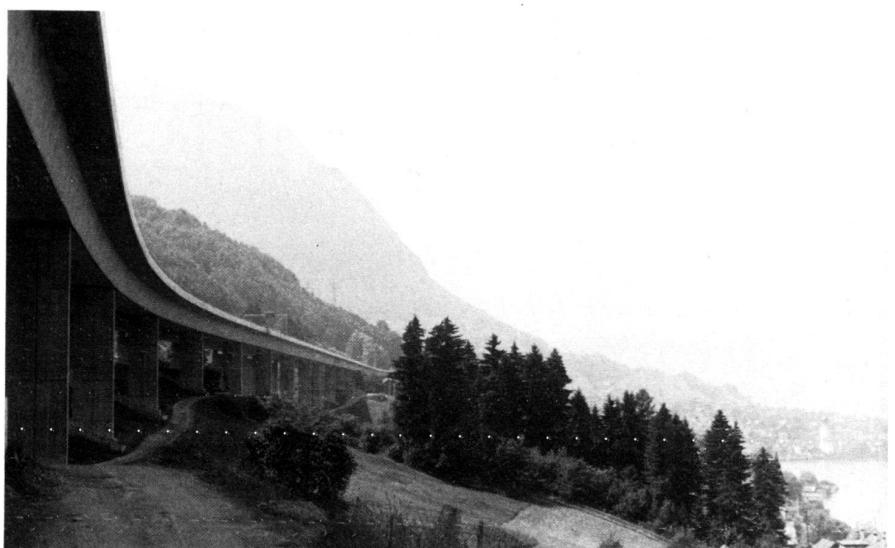
Lehnenviadukt Beckenried.

Beckenried hill-flank viaduct.
(Photo: Stern)

Anlässlich des Projektwettbewerbs war der Landschaftsarchitekt bereits in der Jury beteiligt. Aus allen verschiedenen Vorschlägen galt es, nicht nur eine statisch sichere und preisgünstige Variante auszuwählen, sondern auch eine das Landschaftsbild möglichst schonende Lösung zur Ausführung vorzuschlagen. Es war nicht einfach, das «ideale» Verhältnis zwischen Konstruktionsstärken, Pfeilerdistanzen und Formgebung zu finden und gegen ökonomische Kriterien zu verteidigen.

Ein Bauwerk von dieser Dimension kann und soll nicht in der Landschaft versteckt werden. Eine durchgehende Begleit- oder Vorpflanzung kam deshalb von vornherein nicht in Frage. Vielmehr ging es darum, dem grossen Baukörper seine erdrückende Mächtigkeit zu nehmen und die lange landschaftszerschneidende Horizontale hin und wieder zu unterbrechen.

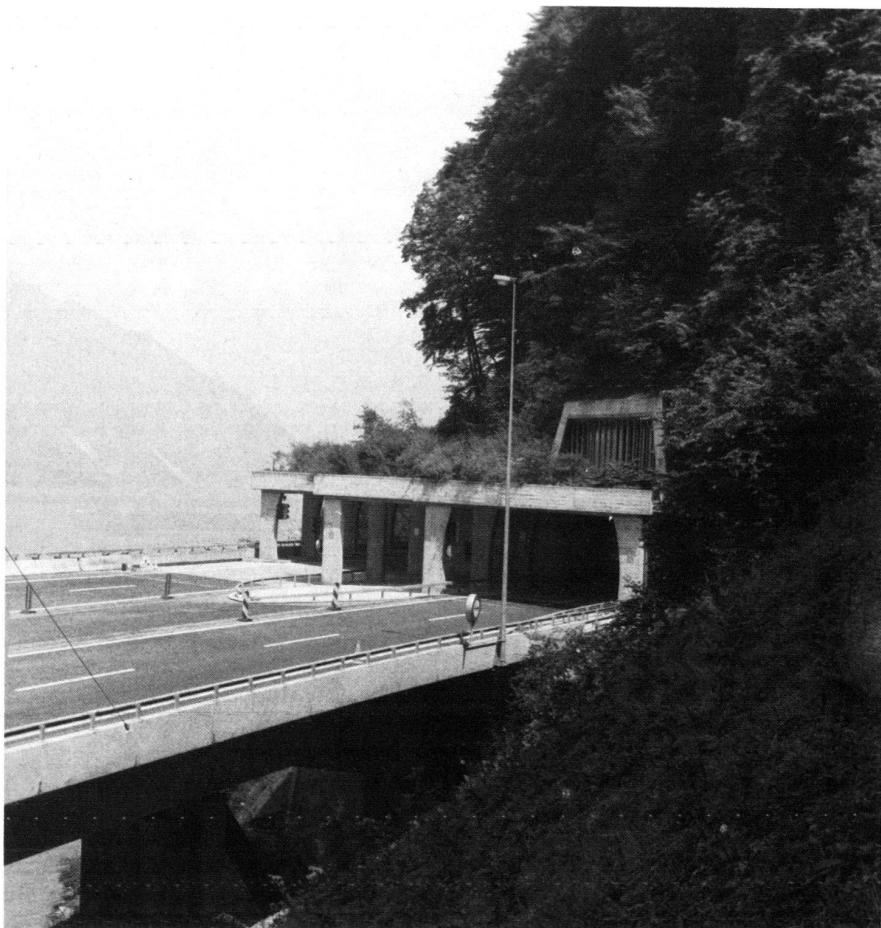
Nordportal Seelisbergtunnel: Portaldecke und Felswand, mit 2jähriger Bepflanzung. Die Felsanker sind bereits eingewachsen.
(Photos Stern)

North entrance to the Seelisberg tunnel: roof of entrance and rock wall after two years of planting. The rock anchors have already been overgrown.
(Photos Stern)
