Geordnete Deponie Felsegg

Landschaftspflegerische Massnahmen zur Eingliederung eines Deponiekörpers

Auftraggeber: Zweckverband Abfallbeseitigung Uzwil/SG

Projekt: O. Lang, Dipl. Landschaftsarchitekt SIA/BSG, Büro für Landschaftspflege und Landschaftsplanung, Uster

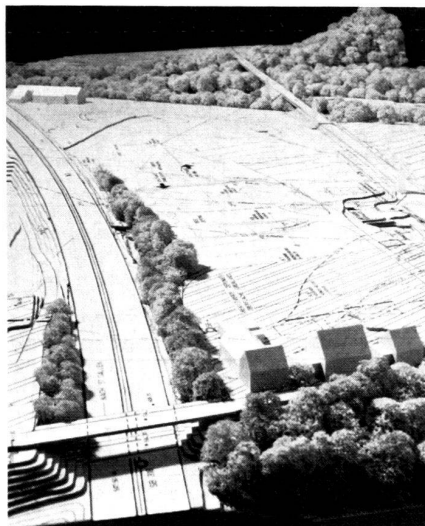
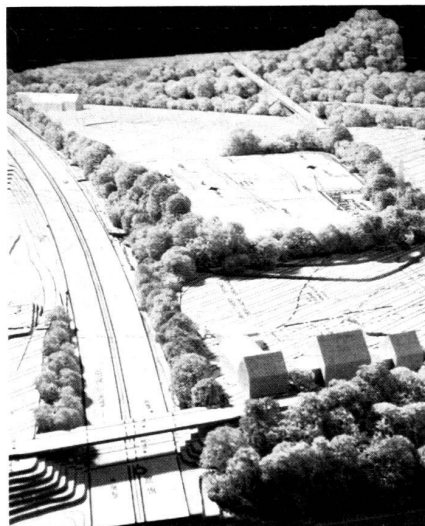
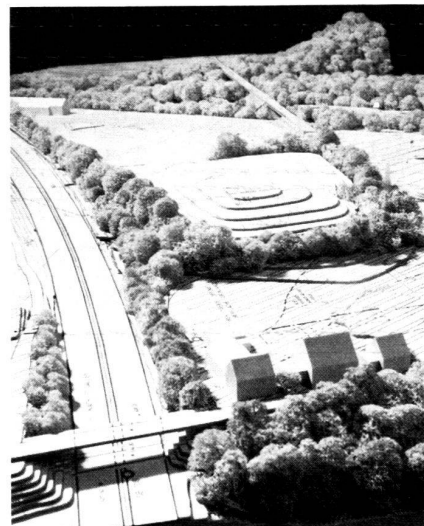
Beschreibung: Der Standort befindet sich am Rand eines Grundwassereinzugsgebietes zwischen der Autobahn N1 und der Thur. Zur Zeit der Auftragserteilung war die Deponie mehrere Jahre in Betrieb. Der Auftrag lautete: Sanierung und Erweiterung (Volumen) der Deponie sowie Rationalisierung des Deponiebetriebes. Die Untergrundabdichtungen und die Entwässerungsleitungen waren erstellt. Vor der Ablagerung der Materialien wurde am gleichen Standort Kies abgebaut. Probleme ergaben sich aus: Der Lage zum Grundwasser (Spiegelschwankungen), der Nähe zum Fluss, den geotechnischen Verhältnissen zur Autobahn (Auflasten und Verschiebungen), der optischen Eingliederung in das Landschaftsbild sowie der Siedlungsnähe des Standortes. Um die Planung und die Massnahmen nachvollziehbar und langfristig kontrollierbar durchzuführen, wurde der Istzustand genau erfasst und beurteilt: Vermessung (Orthofoto) inklusive der gesamten Untergrundsituation (Geologie, Hydrogeologie, Standsicherheit). Sämtliche infrastrukturellen Anlagen wurden überprüft, die nicht erfassten wurden ergänzt, speziell die Abwasserabflüsse. Für die Orientierung der Öffentlichkeit wurde ein Modell erstellt (Massstab 1:500), für die Langzeitkontrolle ein Luftbildplan (farbig) mit sämtlichen zu kontrollierenden Faktoren (Abwasserleitungen, Grundwasser- und Felsisohypsen, mögliche Gasaustritte, geotechnische Angaben, Vermessungsnetz [nach Koordinaten] usw.). Mit landschaftsgestalterischen Massnahmen wurde der Deponiekörper in das Landschaftsbild der Hügellandschaft eingegliedert.
