Artikel: Geordnete Deponie Felsegg = Décharge de déchets ordonnée à Felsegg = Official waste tip Felsegg

Geordnete Deponie Felsegg

Landschaftspflegerische Massnahmen zur Eingliederung eines Deponiekörpers

Auftraggeber: Zweckverband Abfallbeseitigung Uzwil/SG

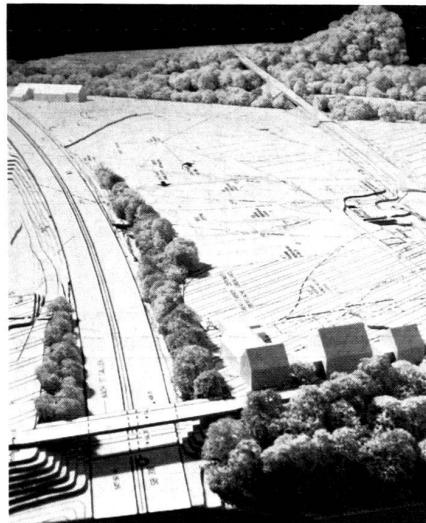
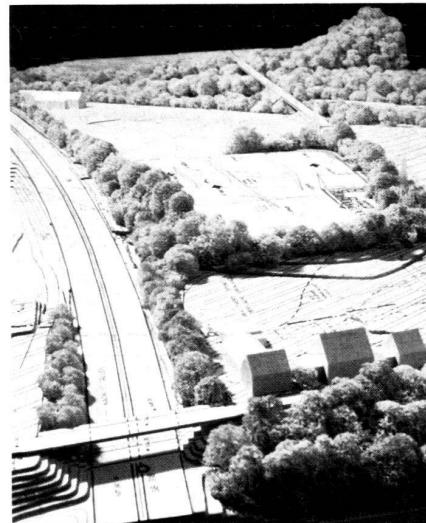
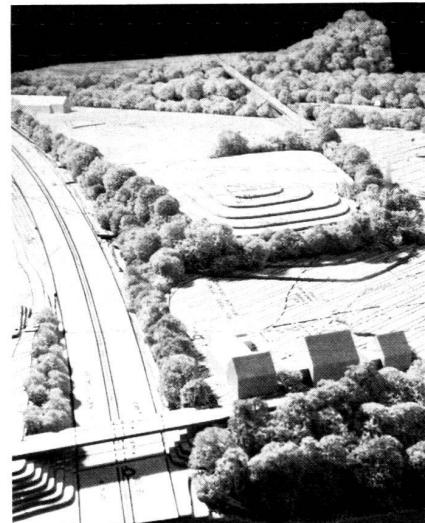
Beschreibung: Der Standort befindet sich am Rand eines Grundwassereinzugsgebiets zwischen der Autobahn N1 und der Thur. Zur Zeit der Auftragserteilung war die Deponie mehrere Jahre in Betrieb. Der Auftrag lautete: Sanierung und Erweiterung (Volumen) der Deponie sowie Rationalisierung des Deponiebetriebes. Die Untergrundabdichtungen und die Entwässerungsleitungen waren erstellt. Vor der Ablagerung der Materialien wurde am gleichen Standort Kies abgebaut. Probleme ergaben sich aus: Der Lage zum Grundwasser (Spiegelschwankungen), der Nähe zum Fluss, den geotechnischen Verhältnissen zur Autobahn (Auflasten und Verschiebungen), der optischen Eingliederung in das Landschaftsbild sowie der Siedlungsnähe des Standortes. Um die Planung und die Massnahmen nachvollziehbar und langfristig kontrollierbar durchzuführen, wurde der Istzustand genau erfasst und beurteilt: Vermessung (Orthofoto) inklusive der gesamten Untergrundsituation (Geologie, Hydrogeologie, Standsicherheit). Sämtliche infrastrukturellen Anlagen wurden überprüft, die nicht erfassten wurden ergänzt, speziell die Abwasserabflüsse. Für die Orientierung der Öffentlichkeit wurde ein Modell erstellt (Massstab 1:500), für die Langzeitkontrolle ein Luftbildplan (farbig) mit sämtlichen zu kontrollierenden Faktoren (Abwasserleitungen, Grundwasser- und Felsisohypsen, mögliche Gasaustritte, geotechnische Angaben, Vermessungsnetz [nach Koordinaten] usw.). Mit landschaftsgestalterischen Massnahmen wurde der Deponiekörper in das Landschaftsbild der Hügellandschaft eingegliedert.
