**Artikel:** Gottesgraben, Wettingen = Gottesgraben, Wettingen = Gottesgraben, Wettingen

**Autor:** Stöckli, Peter Paul

# Gottesgraben, Wettingen

Peter Paul Stöckli, Landschaftsarchitekt  
BSG/SWB, Wettingen

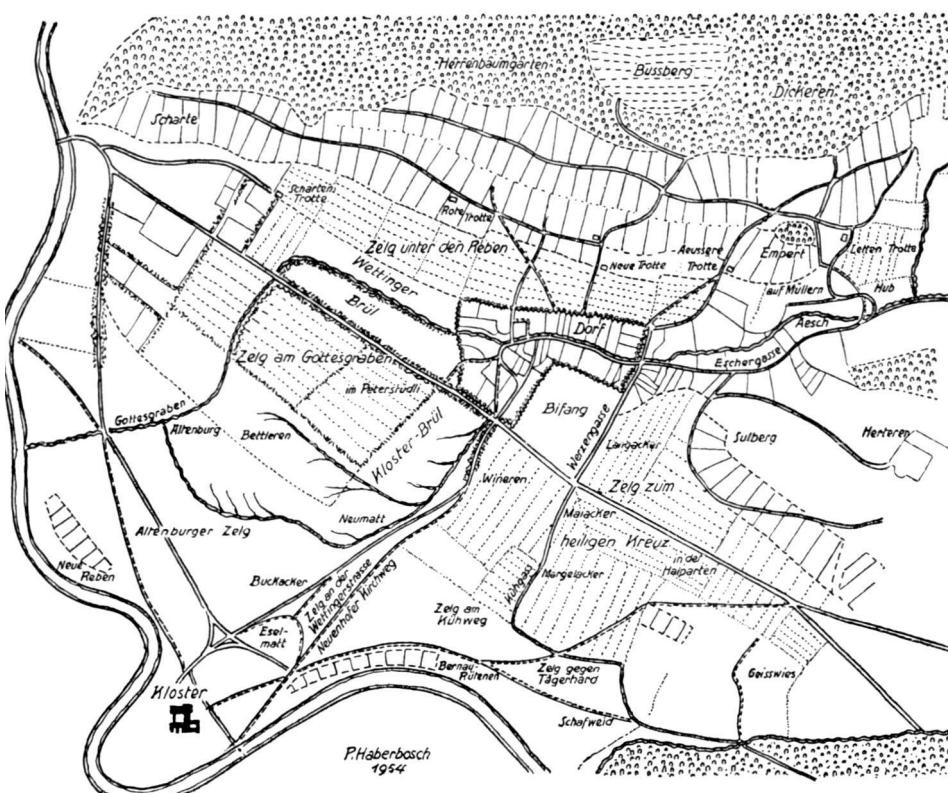
Abb. 1: Karte des alten Wettingerfeldes mit Dorf, Fluren und Bewässerungsgräben. Dorfbach bzw. Gottesgraben in der Bildmitte (aus: Wettingen, gestern und heute, Wettingen 1959).

Ill. 1: Map of the old Wettingen Field with village, monastery, meadows and irrigation ditches. Village brook, or rather Gottesgraben, in the centre of the picture (from: Wettingen, yesterday and today, Wettingen 1959).

Der eigentümliche Begriff «Gottesgraben» bezeichnet den Unterlauf des Dorfbaches von Wettingen und steht im Zusammenhang mit dem Ausbau und der ursprünglichen landbaulichen Nutzung des Gewässers durch das bedeutende, im Jahre 1227 gegründete Zisterzienserkloster Wettingen. Dieser kleine Bach bewässerte einst über ein feinverzweigtes System von Gräben die Wässermatten des Wettingerfeldes (Abb. 1). Der Dorfbach diente jedoch nicht nur der Landwirtschaft; er lieferte auch Trink-, Gebrauchs- und Löschwasser. Gegen Ende des 19. Jahrhunderts verlor der Dorfbach jedoch seine ursprüngliche Bedeutung.

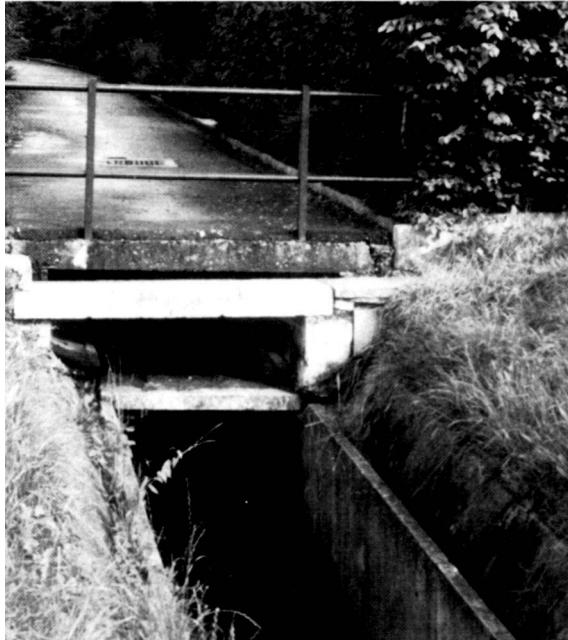
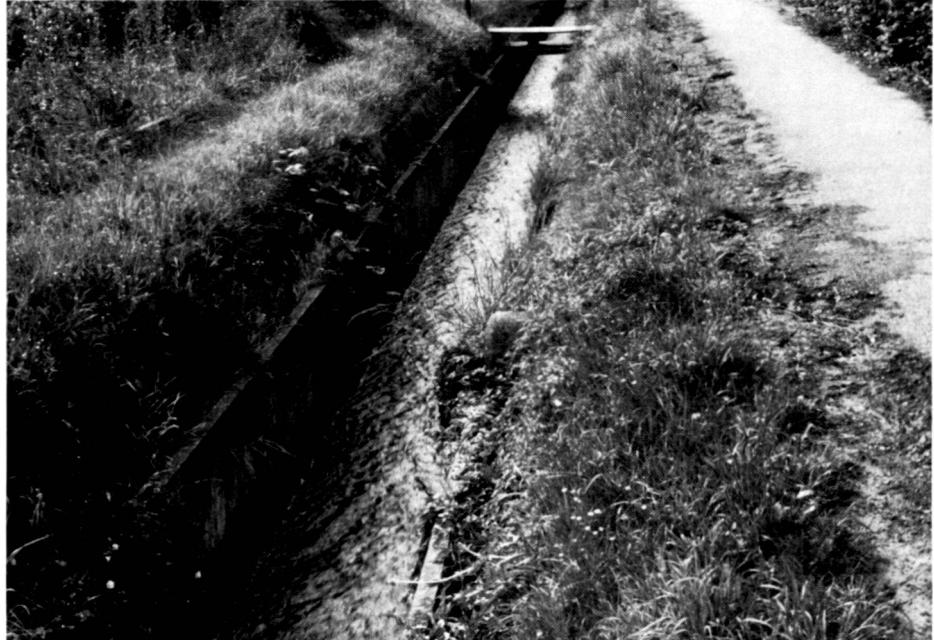
Links: Abb. 2: Überdeckter Abschnitt des Gottesgrabens.

Rechts: Abb. 3: Zustand des Gottesgrabens vor der Neugestaltung.  
Fotos: P. Stöckli

Left: III. 2: Covered section of the Gottesgraben.

Right: III. 3: Condition of the Gottesgraben before its reconstruction.

dem zunehmenden Siedlungsdruck verlor er auch seine ursprüngliche Gestalt. Im Jahre 1936 wurden weitere Abschnitte in Rohre gelegt, und die verbliebenen offenen Abschnitte erhielten ein Betonschalenprofil (Abb. 2, 3). In zunehmendem Masse diente der Bach nun auch als Vorfluter für Abwässer, was bei geringer Wasserführung zu üblen Geruchsbelästigungen führte.

the stream had already been covered over. As the result of the increasing pressure from residential requirements it also lost its original form. In 1936, still more sections were put through pipes and the remaining open sections were given a concrete framework profile (ill. 2, 3). The stream was used to an increasing extent as a receiving water for effluent, and when the water level was low it gave off unpleasant odours.

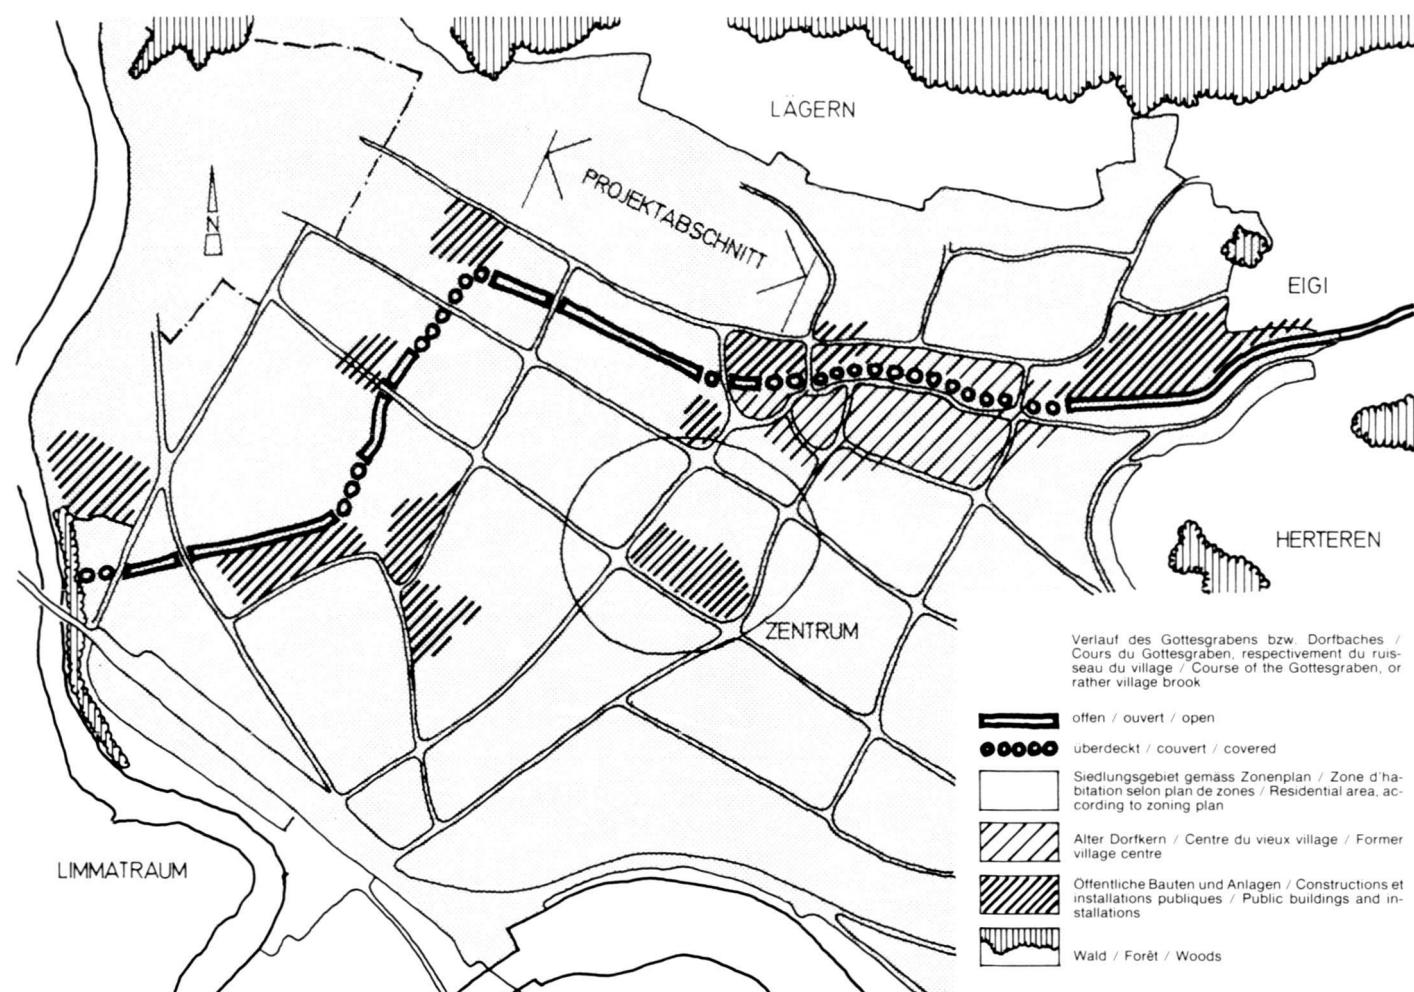
Abb. 5: Der Gottesgraben im Freiraumsystem von Wettingen mit Projektabschnitt.

III. 5: The Gottesgraben as part of Wettingen's open space system with project section.

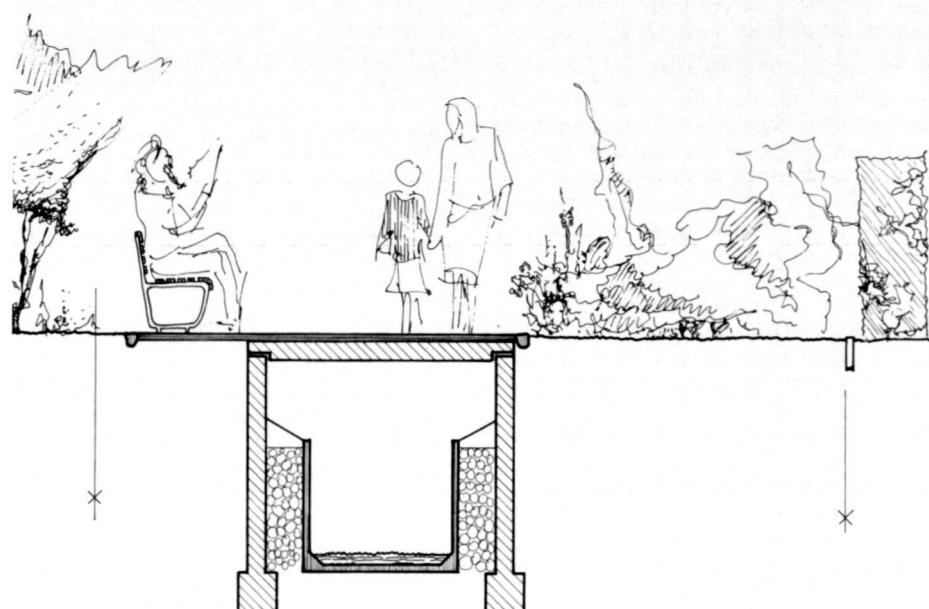
Abb. 4: Projekt 1977 zur Überdeckung des Gottesgrabens.

III. 4: 1977 project to cover in the Gottesgraben.

Der allgemein als unbefriedigend empfundene Zustand des Gottesgrabens führte zur Forderung nach vollständiger Eindolung des Gewässers. Im Jahre 1977 stimmte der Einwohnerrat (Gemeindeparlament) einem Eindolungsprojekt für einen ersten Abschnitt von rund 550 Metern zu. Ausser aus dem Wasserbauamt des Kantons Aargau erwuchs diesem Vorhaben kein Widerspruch. Auch die Bevölkerung empfand die Eindolung offenbar als das, als was sie bezeichnet wurde: als «Sanierung» eines unerfreulichen Zustandes. Schliesslich stimmten auch die kantonalen Behörden dem Vorhaben zu (Abb. 4).

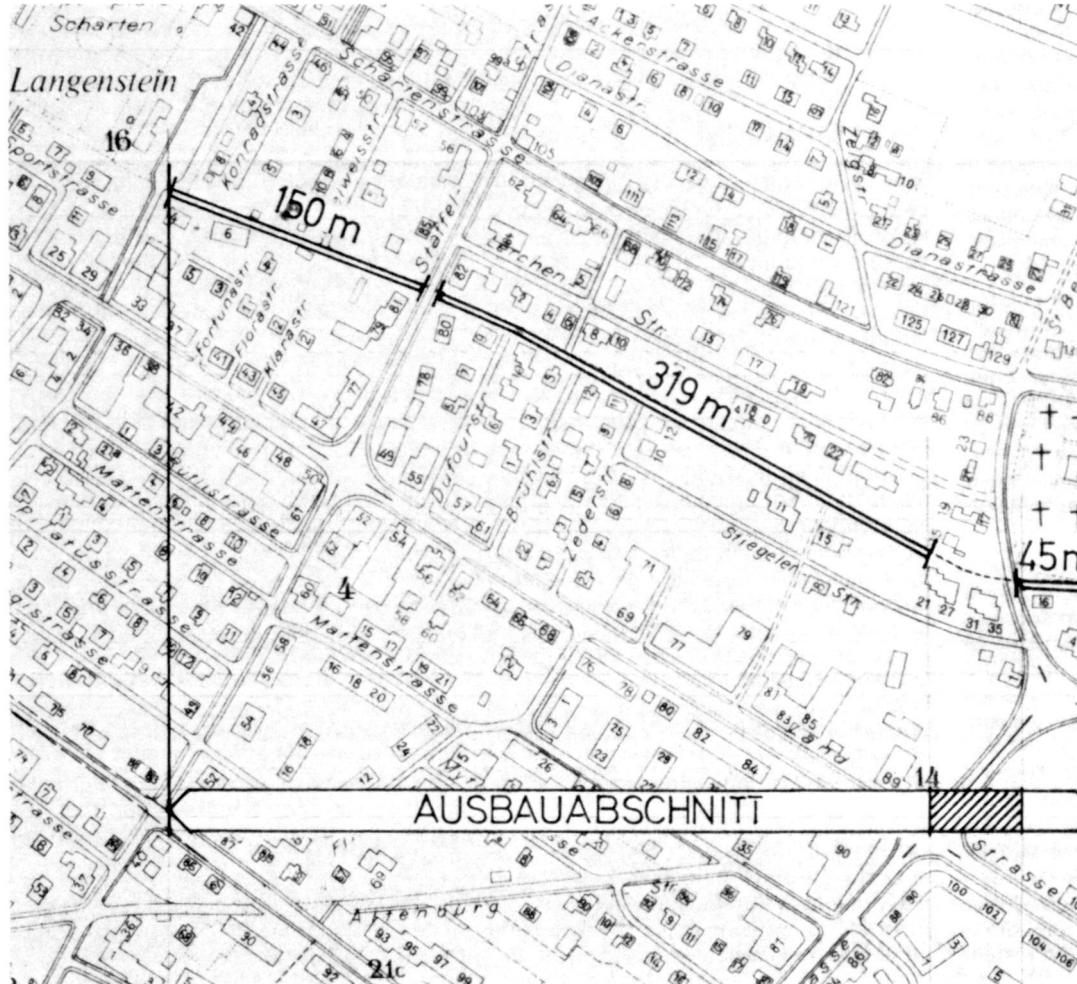
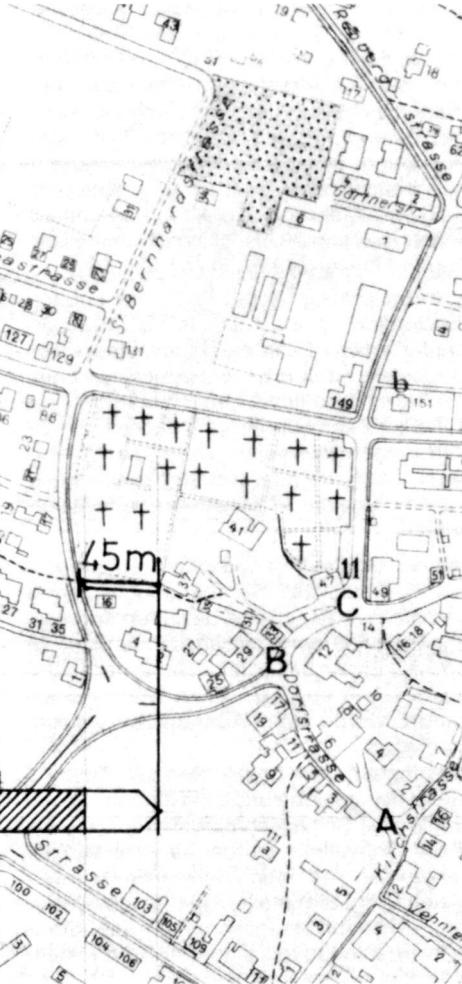
Abb. 6: Situation Projektabschnitt.

III. 6: Situation of project section.

kein Abweichen von der bisherigen, eher technisch wirkenden gestreckten Linienführung von Bach und begleitendem Weg möglich. Dieser Umstand wurde jedoch keineswegs als Nachteil betrachtet. Vielmehr erschien es uns richtig, dem Gottesgraben auch weiterhin den Charakter des ursprünglichen Bewässerungskanals zu lassen (Abb. 6).

“cal” impression. Yet this situation was by no means seen to be a disadvantage. We thought it right to retain the original character of the Gottesgraben as an irrigation canal (ill. 6).

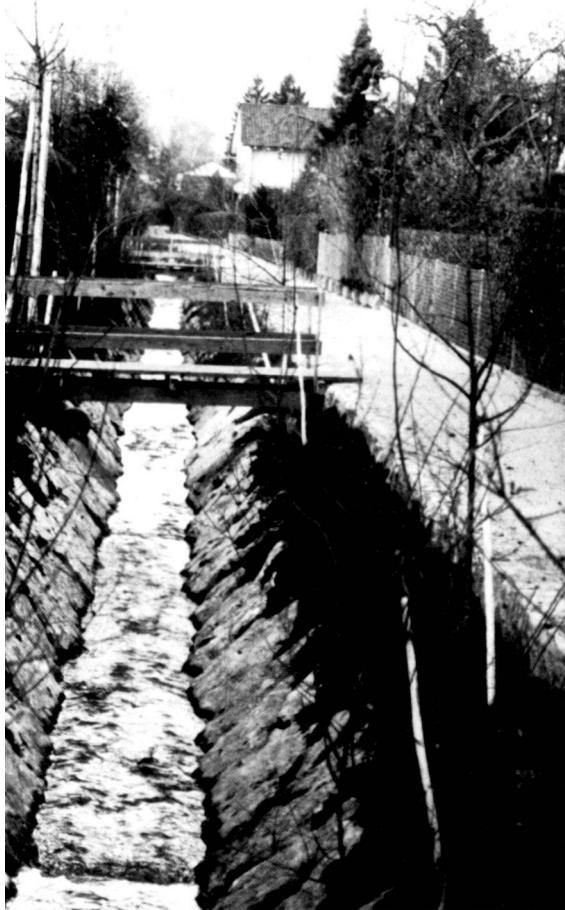
Abb. 9: Gottesgraben nach Neugestaltung. Ausbauprofil A, seitlicher Fussweg und Fussgängerstege in Holzkonstruktion.  
Foto: W. Vetsch

III. 9: Gottesgraben after its reconstruction, construction profile A, lateral path and pedestrian bridges made of wood.

- Standard profile A (ill. 7, 8). Blocks of Lägern limestone, irregular, roughly dressed stones of various sizes, at least 25 cm thick. Weight of the individual stones: between 300 and 1000 kg each. Packed in a gravel foundation, using local gravel material. Upper third of the profile as embankment built up of earth and gravel. Base protection out of a type of rubble-bedding of wedged cobbles of Lägern limestone each with a diameter of 20–25 cm, joins filled with rubble (ill. 9, 10).

Der Bach wird an vier Stellen von öffentlichen Brücken gequert. Zwei davon sind reine Fussgängerbrücken. Daneben bestanden im alten Zustand einige von privaten Grundeigentümern im Laufe der Zeit ohne Bewilligung erstellte Stege zwischen dem Fussweg und den Liegenschaften auf der Südseite des Baches. Diese Stege entsprechen einem Bedürfnis; sie wurden deshalb in einem einfachen Verfahren legalisiert und neu als einfache Holzkonstruktionen errichtet (Abb. 9).

The stream is crossed at four points by public bridges, two of which are purely for pedestrians. Over the years, private landowners had built bridges providing access from the path to land on the south of the stream in its original condition, without applying for permission to do so. However, these bridges satisfy a genuine need and were therefore legalized in a simple procedure and rebuilt as simple wooden constructions (ill. 9).

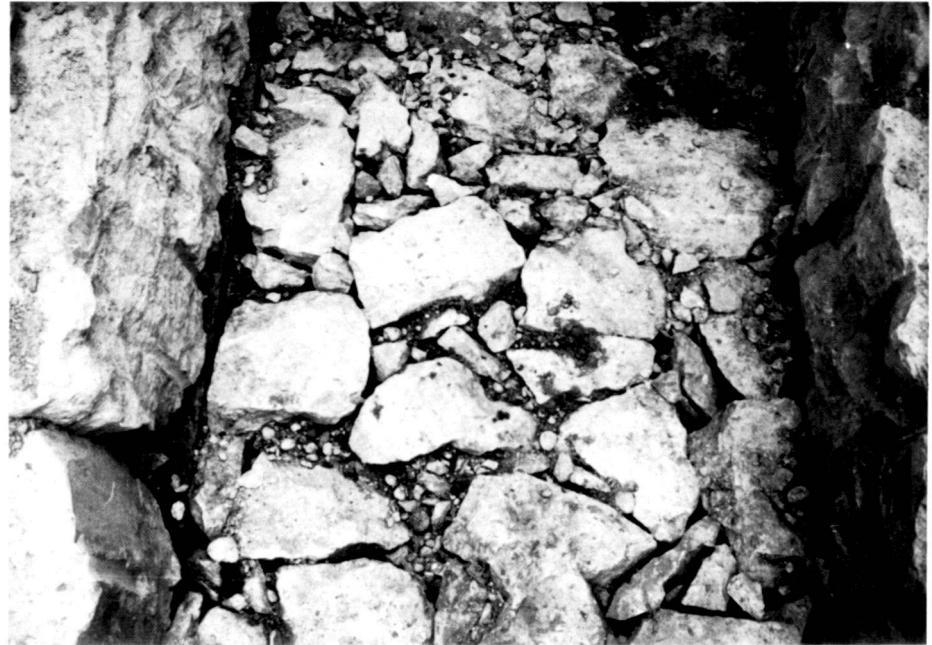
Abb. 10: Sohlenschutz des neuen Gerinnes mit Schroppen aus Lägernkalk.

III. 10: Protection of the bottom of the new channel with cobbles of Lägern limestone.

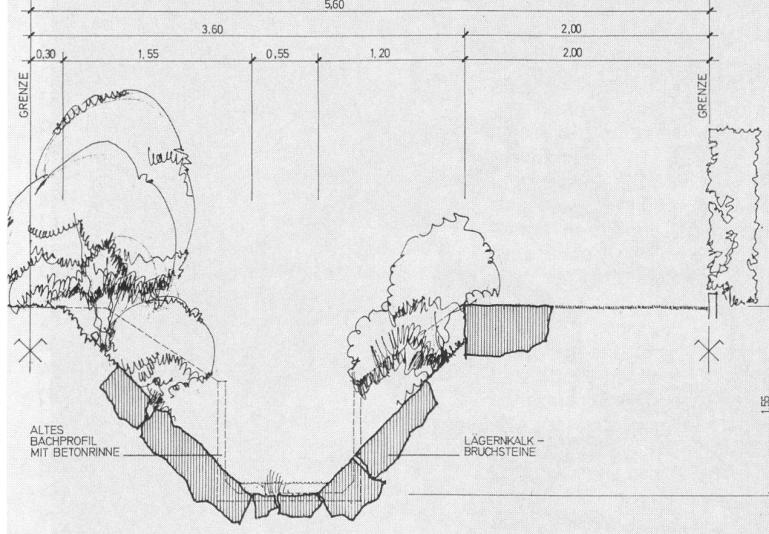
Abb. 7: Neugestaltung Gottesgraben. Normalprofil A, mit V-förmiger Böschungsausbildung.

III. 7: Reconstruction of the Gottesgraben. Standard profile A, with V-shaped embankment.

- Normalprofil A (Abb. 7, 8). Blocksatz aus Lägernkalkstein, Steine formwild, roh bearbeitet, in unterschiedlichen Größen, mindestens 25 cm stark. Gewicht der einzelnen Steine zwischen 300 und 1000 kg pro Stück. Versetzt in Unterlage aus Wandkies bzw. örtlich vorhandenes, kiesiges Material. Oberes Drittel des Profiles als Böschung mit erdig-kiesigem Material ausgebildet. Sohlenschutz aus steinbettartig verlegten und verkleilten Lägernkalkschroppen von 20 bis 25 cm Durchmesser, Fugen mit Geröll verfüllt (Abb. 9, 10).
- Normalprofil B (Abb. 11, 12). Anwendung im Bereich von Sitzplätzen und Wegverbreiterungen. Einseitig Stützmauern aus Ortsbeton. Im Übergangsbereich zwischen den Normalprofilen A und B wurden jeweils auf einer Länge von etwa 3 m grob gerichtete Lägernkalksteine stufenförmig versetzt. Damit wird der Zugang zum Wasser für Kinderspiel und Gewässerunterhalt erleichtert.

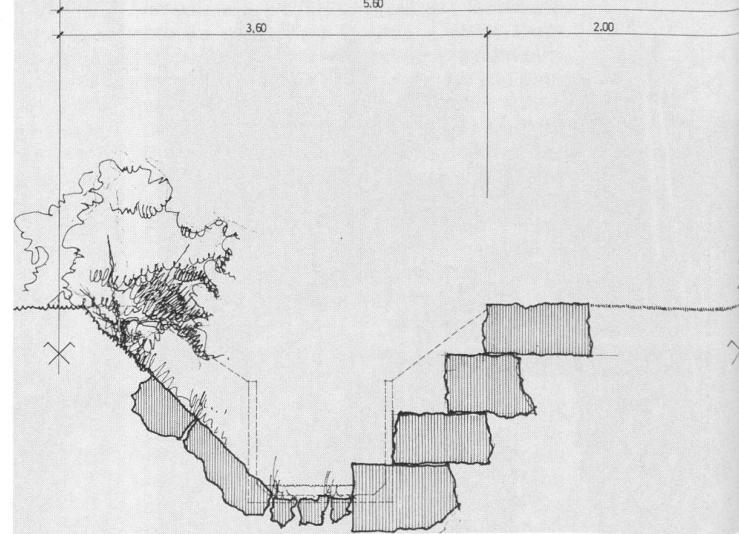
Abb. 8: Neugestaltung Gottesgraben. Normalprofil A +, mit gestufter Böschung auf der Wegseite.

III. 8: Reconstruction of the Gottesgraben. Standard profile A +, graduated slope on the path side.

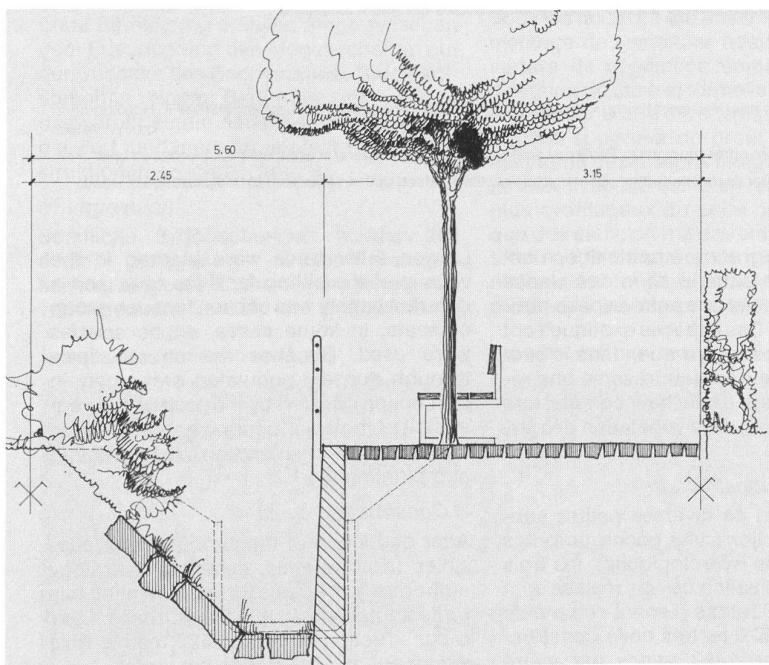
Abb. 12: Neugestaltung Gottesgraben. Situation Bachgerinne mit Wegausweitung als Sitzplatz.

Abb. 11: Neugestaltung Gottesgraben. Normalprofil B, mit Stützmauer auf der Wegseite für Sitzplätze und Wegausweiterungen.

III. 11: Reconstruction of the Gottesgraben. Standard profile B, with retaining wall on the path side for seats and widening of the path.

- Standard profile B (ill. 11, 12). Used near sitting areas and widened sections of path. On one side retaining walls of on-site concrete. In the transitional zone between standard profiles A and B, a length of approx. 3 metres of roughly dressed Lägern limestones was laid out like steps. This creates easier access to the water for playing children and facilitates water maintenance.

Der 2 m breite Fussweg wurde wiederum parallel zum Wasser auf der rechten Seite des Baches geführt. Der bachseitige Abschluss besteht aus grobgerichteten Blöcken aus Lägernkalk in freien Stücklängen. Der Deckbelag des Fussweges besteht konsequenterweise ebenfalls aus einer Chaussierung mit Lägernkalkmergel. An vier Stellen wurde der Fussweg zu Sitzplätzen ausgeweitet (Abb. 12). Der Höhenunterschied zwischen Bach und Sitzplatz wurde mit einer Stützmauer überwunden (Profil B).

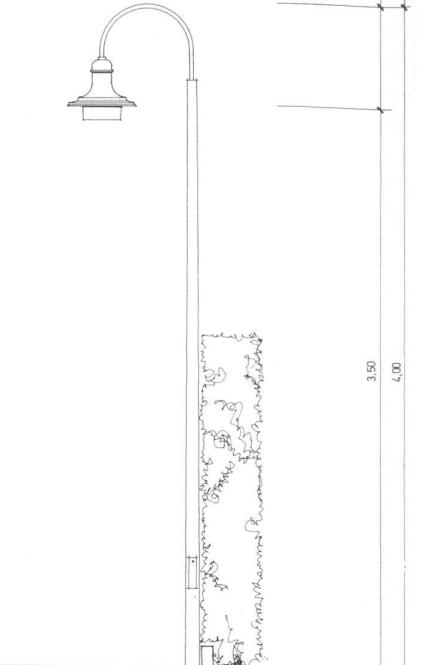
Abb. 13: Neugestaltung Gottesgraben. Fußwegleuchte am Gottesgrabenweg.

III. 13: Reconstruction of the Gottesgraben. Lighting for the footpath along the Gottesgraben.

Gegen den Bach wurden die Sitzplätze mit Geländern gesichert. Der Fussweg erhielt gleichzeitig eine einfache Beleuchtung. Es wurde eine traditionelle Strassenleuchte verwendet (Abb. 13).

Parapets were used at the sitting facilities on the stream side for security reasons. At the same time, simple lighting was installed for the path, using a traditional street lantern (ill. 13).

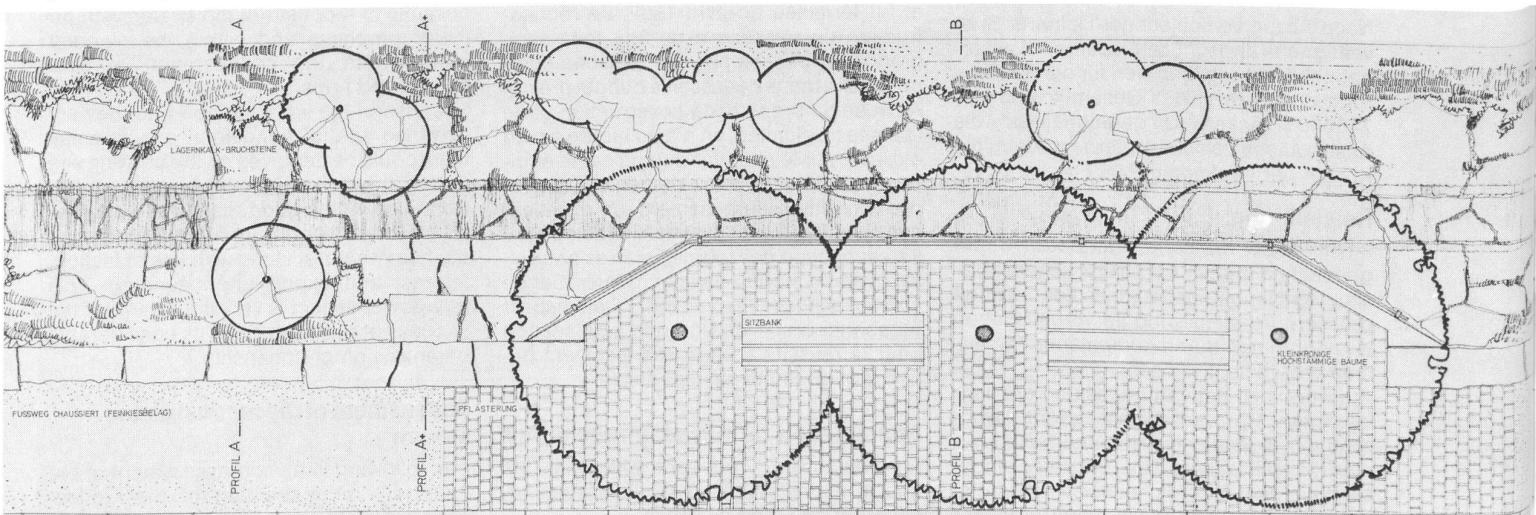
Abb. 14: Gottesgraben nach Neugestaltung im zweiten Jahr nach Bauabschluss und Beplantung.

III. 14: The Gottesgraben two years after the completion of its reconstruction and planting. Foto: P. Stöckli

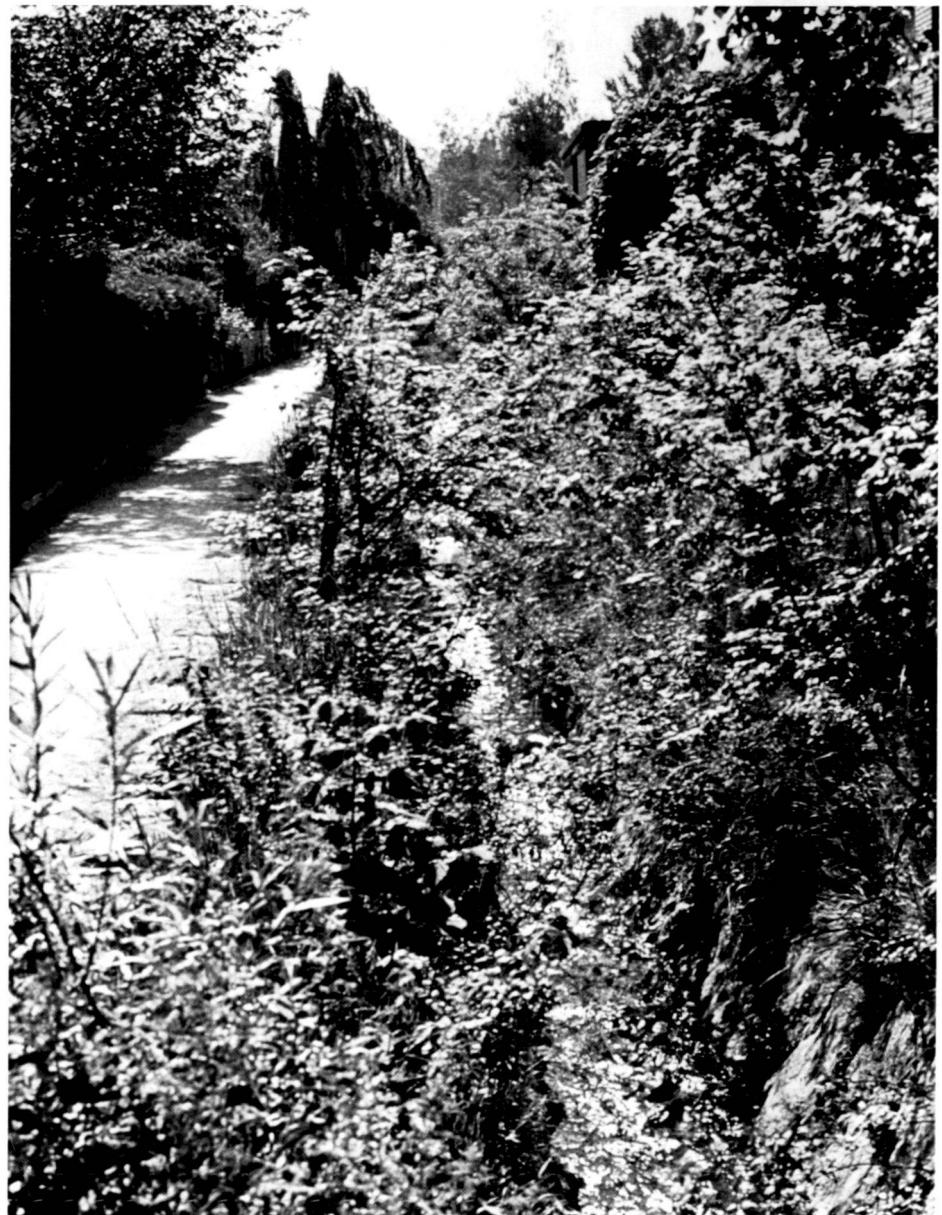
Fig. 14: Le Gottesgraben après rénovation, dans la deuxième année après la fin des travaux et les plantations.

Der neue, naturnah gestaltete Bachlauf bildet zusammen mit der ihn begleitenden Vegetation ein wertvolles naturräumliches Element, das Lebensraum für viele sich spontan ansiedelnde Tiere und Pflanzen ist und auch einen günstigen Einfluss auf das Stadtklima ausübt (Abb. 14).

Avec la végétation qui l'accompagne, le nouveau lit du ruisseau crée un élément naturel précieux, espace vital pour de nombreux animaux et plantes s'établissant spontanément; il exerce aussi une influence favorable sur le climat de la ville (fig. 14).
