Weiher- und Bachsanierung im Naherholungsgebiet Binzmühle, Risch/Rotkreuz

Atelier Stern und Partner,
Landschaftsarchitekten, Zürich
Hans-Ulrich Weber,
dipl. Ing. Landschaftsarchitekt BSG
André Seippel, Landschaftsarchitekt HTL
Ingenieurbüro Luchsinger, Zug
Eugen Hermann, Ingenieur HTL
Fotos: Stern + Partner

Improvement of Pond and Stream in the Binzmühle Recreational Area Risch/ Rotkreuz

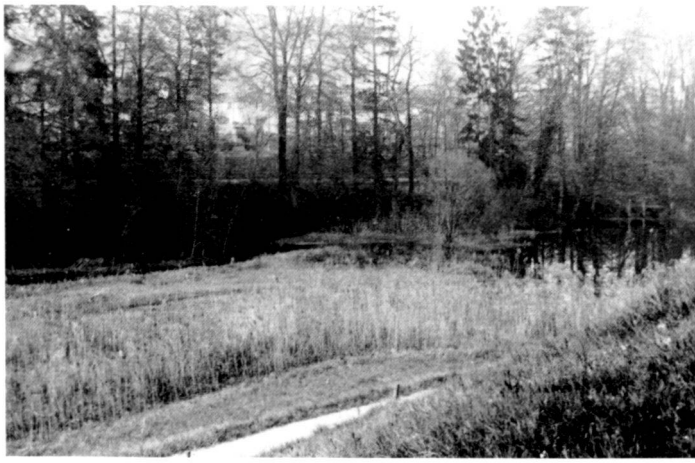
Links: Weiher vor der Ausbaggerung. Die verlandeten Flächen sind gut sichtbar.

A gauche: Etang avant l'excavation. Les surfaces où le limon s'est déposé sont bien visibles.

Left: Pond before dredging. The silted up areas are clearly visible.

Zur Eintiefung des Weihers und zur Vergrößerung seiner Wasserfläche waren umfangreiche Ausbaggerungen notwendig. Für die Ausbaggerung musste eine provisorische Transportpiste in den ausgepumpten Weier geschüttet werden. Das aufgeladene Material erwies sich als zu wenig tragfähig, um es direkt zu befahren. Mittels eines Dragline-Baggers konnte nun das neue Weierprofil ausgehoben werden. Die gesamte Aushubmenge betrug zirka 20 000 m³.

Extensive dredging operations were necessary to deepen the pond and increase its surface area. In order to dredge the pond, a temporary transport track had to be built up in the emptied basin because the silt deposits were not stable enough to allow a direct use of vehicles. The new

pond cross-section was hollowed out using a dragline dredger; the excavated material totalled approx. 20000 m³.

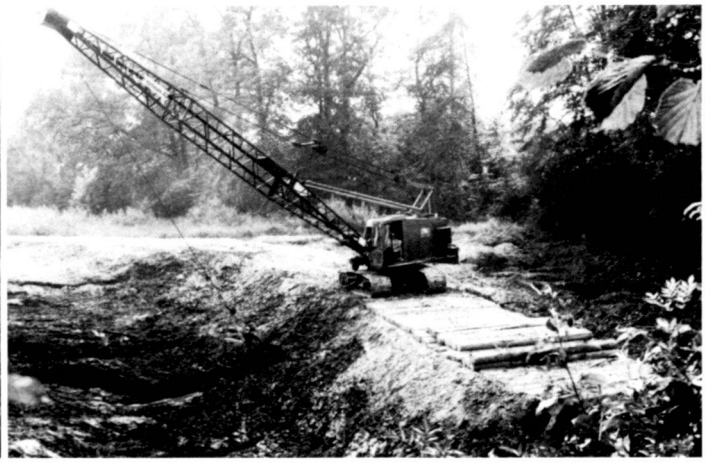
Rechts: Weiherausbaggerung mit Draglinebagger. Provisorische geschüttete Transportpiste.

A droite: Excavation de l'étang avec une dragline. Piste de transport provisoire remblayée.

Right: Dredging of the pond using a dragline dredger. Temporarily constructed transport track.

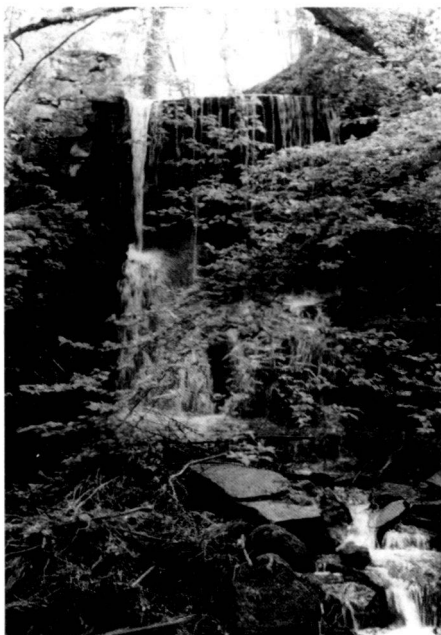
Links: Wasserfall vor der Sanierung, einseitiges Sohlgefälle ersichtlich.

A gauche: Cascade avant l'assainissement; pente unilatérale du radier visible.

Left: Waterfall before improvement, one-sided bottom slope visible.

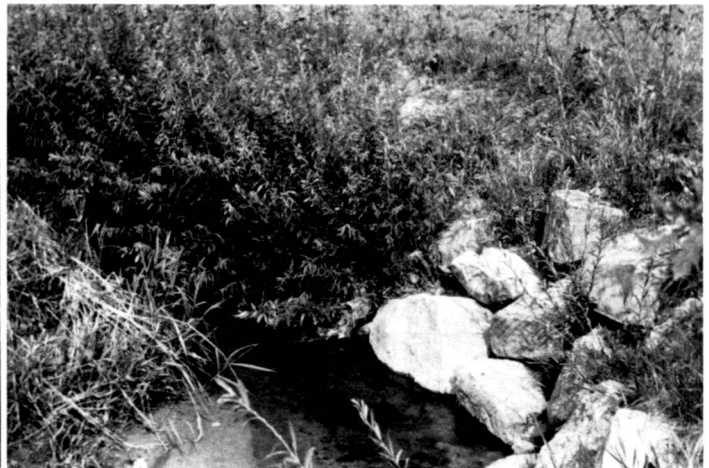
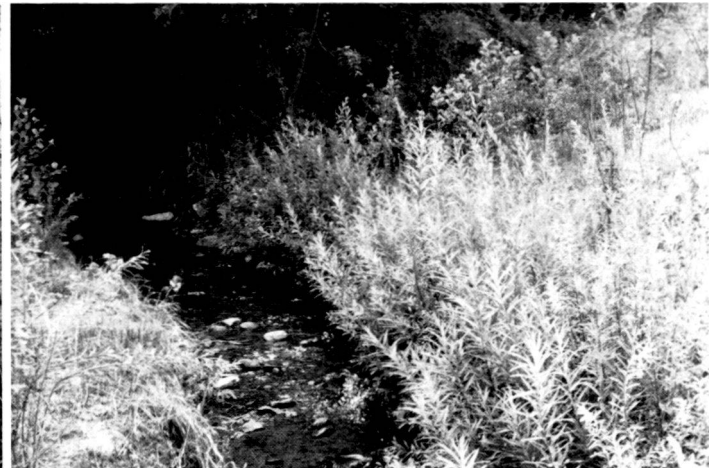
Links: Faschinenverbau vor dem Austrieb der Weiden.
Rechts: Faschinenverbau nach Austrieb der Weiden.

A gauche: Fascines, avant le débourement des osiers.
A droite: Fascines, après le débourement des osiers.

Left: Brushwood bundle constructions before sprouting.
Right: Brushwood bundle constructions after sprouting.

Bundled brushwork: For straight or slightly curved sections under medium stress from water pull
