Weiher- und Bachsanierung im Naherholungsgebiet Binzmühle, Risch/Rotkreuz

Atelier Stern und Partner,
Landschaftsarchitekten, Zürich
Hans-Ulrich Weber,
dipl. Ing. Landschaftsarchitekt BSG
André Seippel, Landschaftsarchitekt HTL
Ingenieurbüro Luchsinger, Zug
Eugen Hermann, Ingenieur HTL
Fotos: Stern + Partner

Improvement of Pond and Stream in the Binzmühle Recreational Area Risch/ Rotkreuz

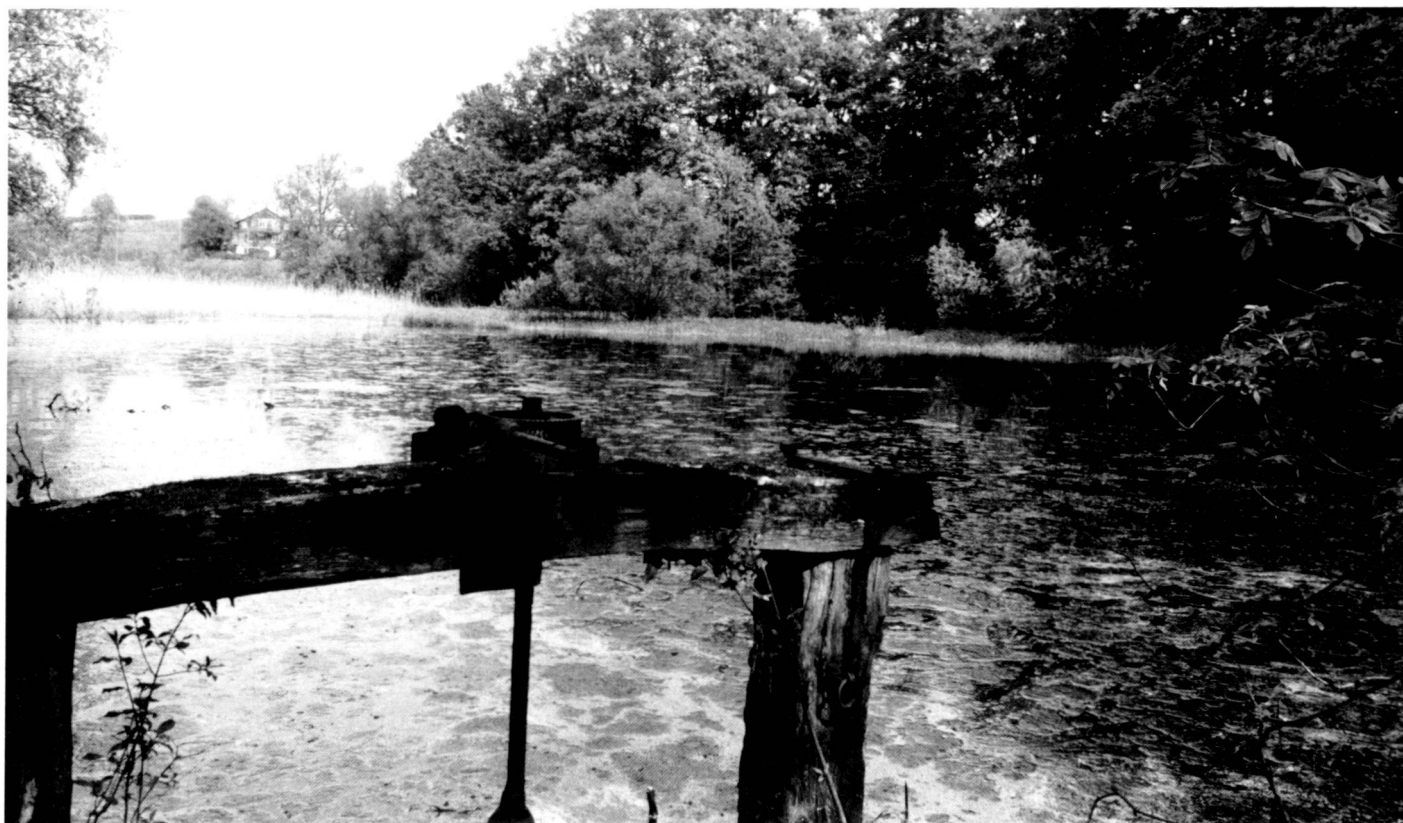
Weiher vor der Ausbaggerung vom Damm aus. Im Vordergrund eine alte Schieberkonstruktion.

Etang vu du barrage, avant l'excavation. Au premier plan, vieille construction de vannes.

Pond before dredging, seen from the embankment. In the foreground, an old sluice construction.

Zur Eintiefung des Weihers und zur Vergrößerung seiner Wasserfläche waren umfangreiche Ausbaggerungen notwendig. Für die Ausbaggerung musste eine provisorische Transportpiste in den ausgepumpten Weier geschüttet werden. Das aufgelandete Material erwies sich als zu wenig tragfähig, um es direkt zu befahren. Mittels eines Dragline-Baggers konnte nun das neue Weierprofil ausgehoben werden. Die gesamte Aushubmenge betrug zirka 20 000 m³.

Extensive dredging operations were necessary to deepen the pond and increase its surface area. In order to dredge the pond, a temporary transport track had to be built up in the emptied basin because the silt deposits were not stable enough to allow a direct use of vehicles. The new

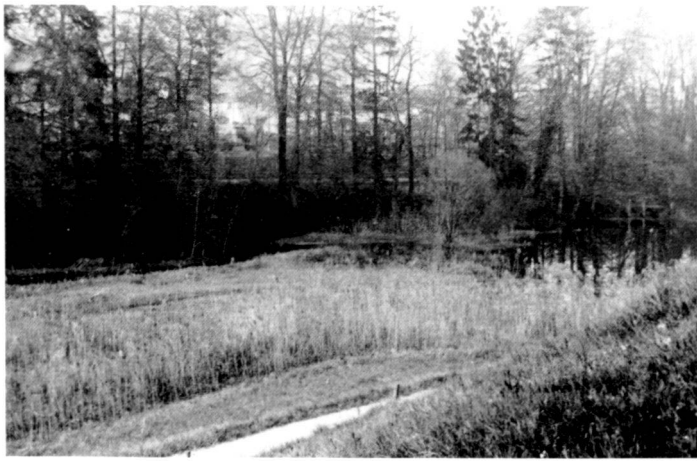
Links: Weiher vor der Ausbaggerung. Die verlandeten Flächen sind gut sichtbar.

A gauche: Etang avant l'excavation. Les surfaces où le limon s'est déposé sont bien visibles.

Left: Pond before dredging. The silted up areas are clearly visible.

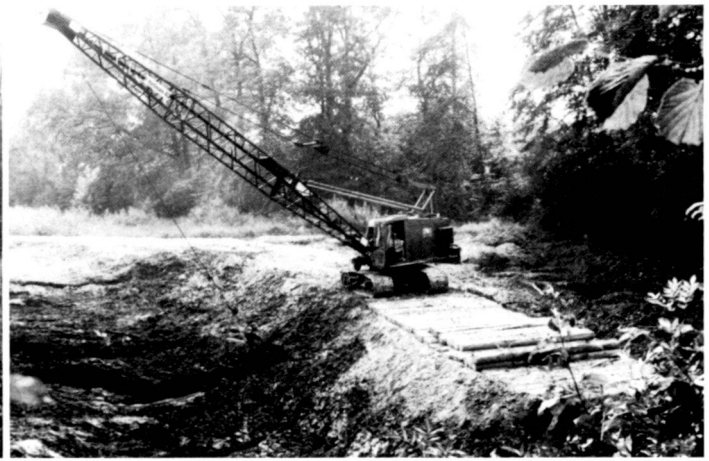
Rechts: Weiherausbaggerung mit Draglinebagger. Provisorische geschüttete Transportpiste.

A droite: Excavation de l'étang avec une dragline. Piste de transport provisoire remblayée.

Right: Dredging of the pond using a dragline dredger. Temporarily constructed transport track.

pond cross-section was hollowed out using a dragline dredger; the excavated material totalled approx. 20000 m³.

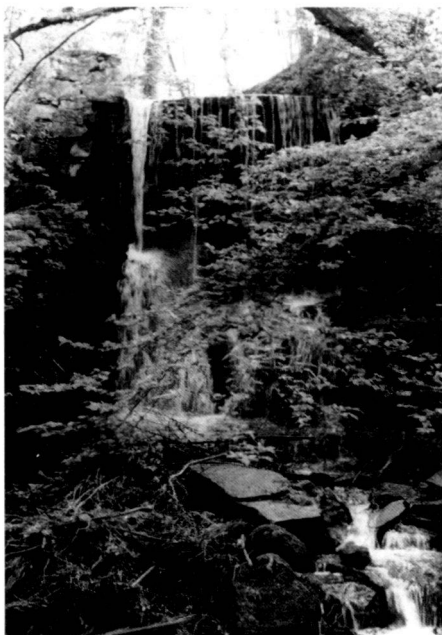
Links: Wasserfall vor der Sanierung, einseitiges Sohlgefälle ersichtlich.

A gauche: Cascade avant l'assainissement; pente unilatérale du radier visible.

Left: Waterfall before improvement, one-sided bottom slope visible.

Das Mauerwerk des Wasserfalls musste grösstenteils abgebrochen und von Grund auf mit Bruchsteinen neu erstellt und fundiert werden. Im gleichen Arbeitsgang erhielt die Kanalsohle eine neue Abdichtung. Der ursprüngliche Charakter dieses historischen Bauwerkes wurde dabei nicht verändert.

Most of the masonry of the waterfall had to be demolished and rebuilt using quarried stone on new foundations. As part of this work process, the seal on the channel bed was renewed. However, the original character of this historical construction was not altered.

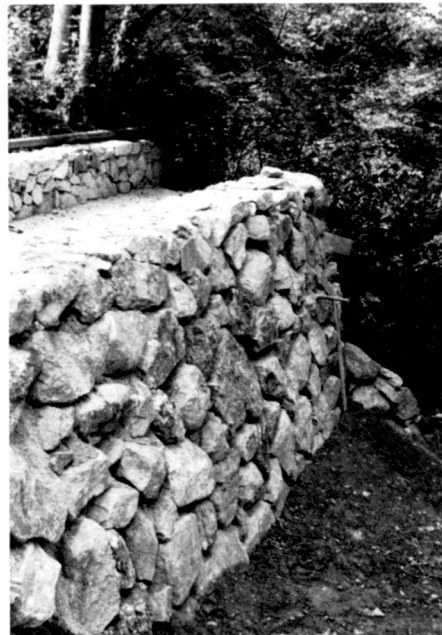
Rechts: Wasserfall nach der Sanierung, neu erstelltes Bruchsteinmauerwerk.

A droite: Cascade après l'assainissement; nouvel ouvrage de maçonnerie en pierres de carrière.

Right: Waterfall following improvement, newly-constructed quarried stone masonry.

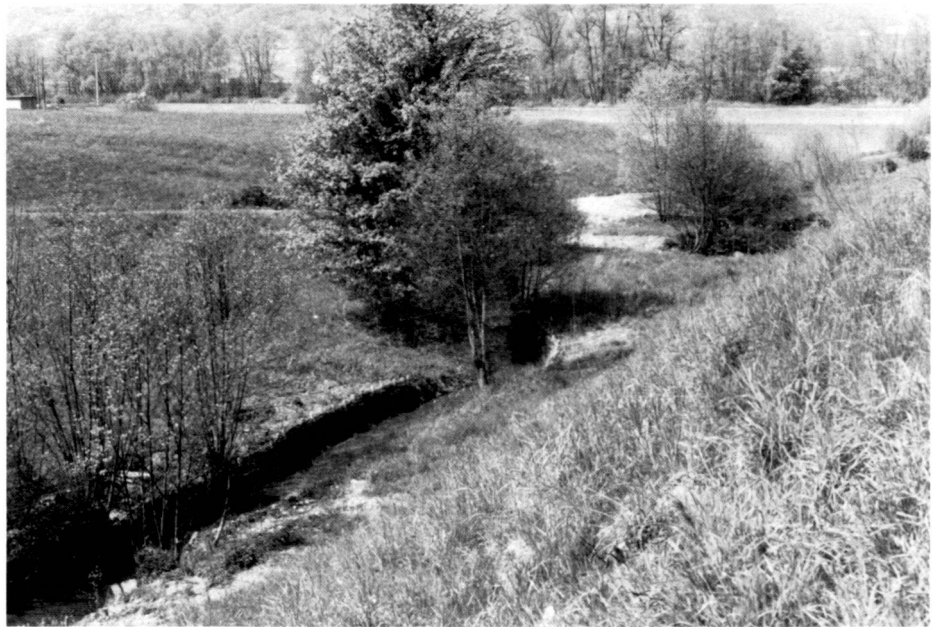
Übersicht über den neugestalteten Bachlauf im Reusschengebiet.

Vue du nouveau cours du ruisseau dans la zone du Reusschachen.

View of the reconstructed brook bed in the Reusschachen area.

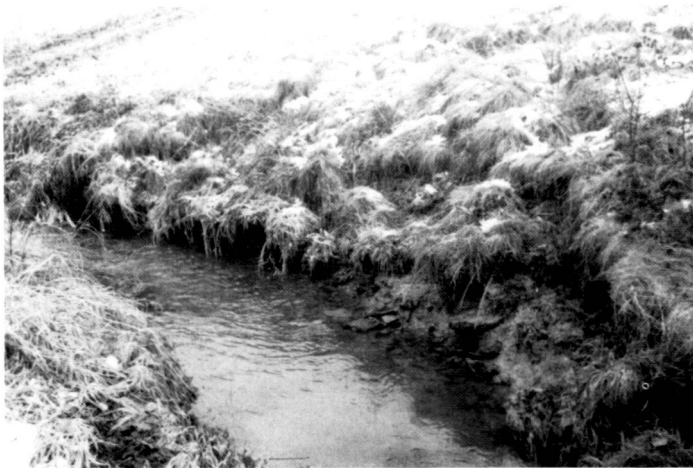
Links: Typische Schadstelle. Unterspülte und abgerutschte Wiesenböschungen.

A gauche: Endroit défectueux typique. Talus de prés érodés et affaïsés.

Left: Typical damage situation. Underscoured meadow bank which has collapsed.

The course of the stream below the pond runs partly through forest and partly through open meadows. In the open section, very pronounced meanders have formed in some places with the typical underwashing of the meadow embankments on the external curve. However,

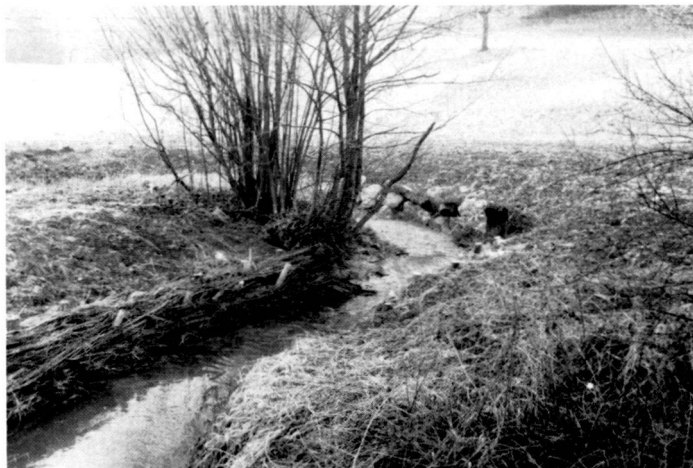
Rechts: Ähnliche Schadstelle nach der Sanierung. Blockwurf mit Weidensteckhölzern im engeren Kurvenbereich, Faschinen im Übergangsbereich.

A droite: Même endroit défectueux après assainissement. Blocs avec buissons d'osier dans la courbe étroite; fascines dans la zone de transition.

Right: Similar damaged area after improvement. Blocks with willow pegs in the immediate area of the bend, brushwood bundles in the transitional areas.

Blockwurf mit Weidensteckhölzern: Bei Mäandern mit starker Beanspruchung durch die Wasserkraft.

Sets of blocks with willow pegs: For meanders exposed to strong water pull.

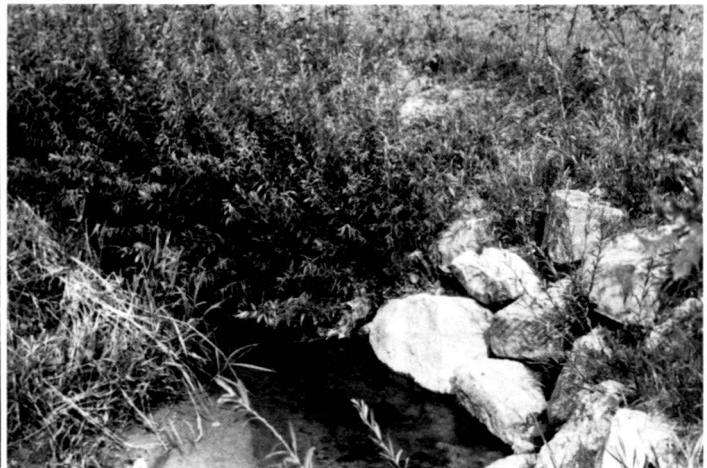
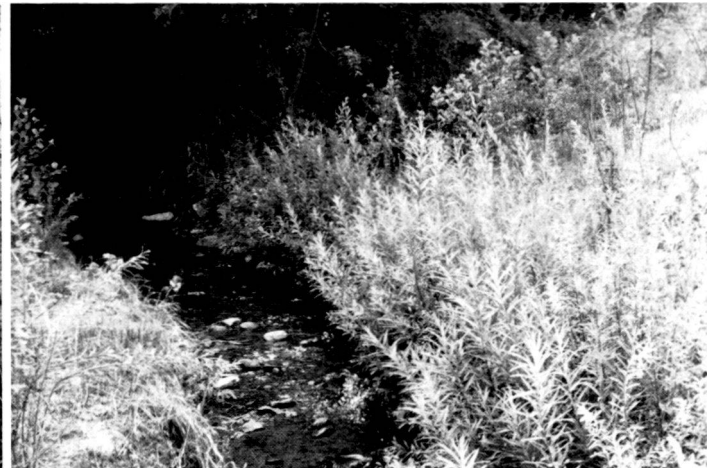
Links: Faschinenverbau vor dem Austrieb der Weiden.
Rechts: Faschinenverbau nach Austrieb der Weiden.

A gauche: Fascines, avant le débourement des osiers.
A droite: Fascines, après le débourement des osiers.

Left: Brushwood bundle constructions before sprouting.
Right: Brushwood bundle constructions after sprouting.

Faschinen: Bei geraden bis leicht gewundenen Abschnitten mit mittlerer Beanspruchung durch die Wasserkraft

Bundled brushwork: For straight or slightly curved sections under medium stress from water pull
