Schutz von Bäumen beim Bau der S-Bahn in Zürich

Albert Gmür,
Landschaftsarchitekt HTL/BSG,
Bürogemeinschaft für
angewandte Ökologie, Zürich

Protection of trees during construction of the Rapid Railway line in Zurich

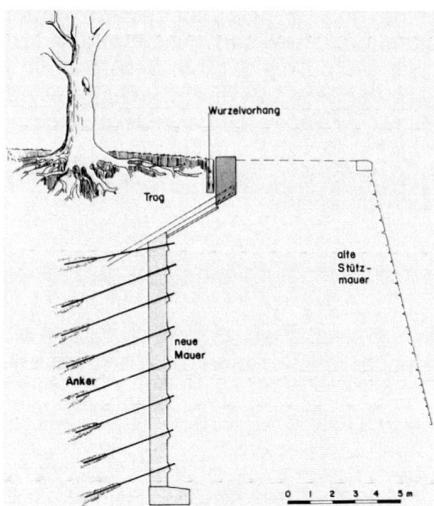
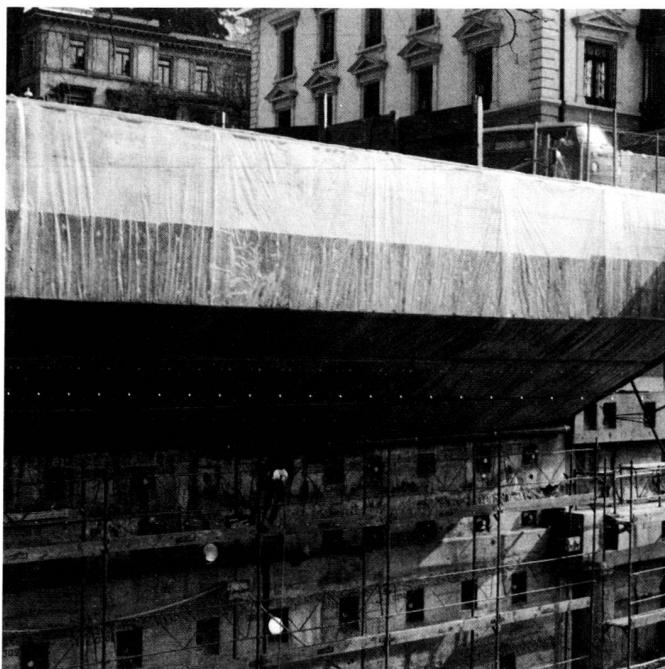
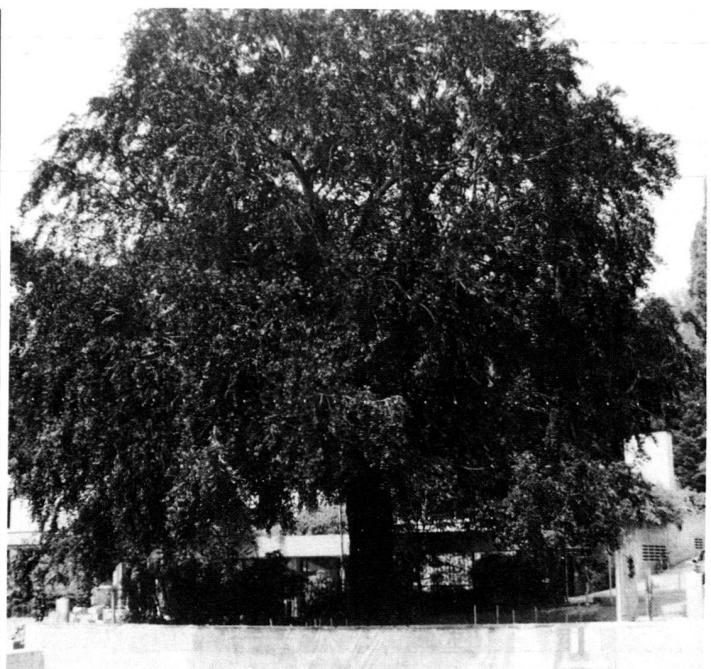
Die «Falkenbuche» und der zur Erhaltung des Baumes notwendige Trog.

The "Falkenbuche" and the trough required to preserve the tree.

Der Bau der S-Bahn bedingt ein zusätzliches Gleis bergseits der bestehenden Bahnhofsanlagen, in etwa 15 m Tiefe unter dem Standort der Falkenbuche. Zur Erhaltung des Baumes wurde ein betonierter Trog erstellt und der heikle Abschnitt damit freitragend überbrückt.

Ein Jahr vor Baubeginn wurde ein Wurzelvorhang erstellt. Dabei konnte festgestellt werden, dass der Hauptwurzelhorizont ungefähr 0,80 bis 1,20 m tief ist. Bei Beginn der Bauarbeiten wurde der Wurzelbereich des Baumes eingezäunt, um Störungen zu vermeiden.

Die wichtigste Massnahme war jedoch die Kontrolle der Bodenfeuchtigkeit. Es wurden dafür fast 40 Tensiometersonden verwendet, welche in den für den Baum relevanten Bodentiefen einge-

At this point, the construction of the Rapid Railway necessitates a new line to be built on the hillside of the existing railway station, at a depth of about 15 metres under the copper beech. To protect the tree, a concrete frame was created so that the delicate area could be bridged over on the cantilever principle.
