**Zeitschrift:** Anthos : Zeitschrift für Landschaftsarchitektur = Une revue pour le paysage

# PRODUKTE + DIENSTLEISTUNGEN

## Baumschäden – kranke Wurzelräume

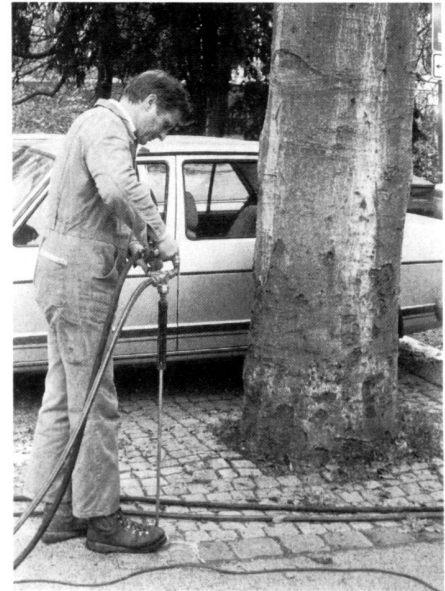
1 Baumwurzelbehandlung mit der Bioturbator®-Sonde.

Mit dem Einsatz des Luftthebebohrverfahrens von Bioturbator® und der Verwendung von natürlichen Turbasoil®-Produkten zur Regenerierung des Wurzelraumes wird dieser Forderung weitgehend Rechnung getragen. Die Bioturbator®-Sonde ist 14 mm schlank, kann ohne Kraftaufwand in die Bodenhohlräume eindringen. Wurzeln und versteckte Leitungen werden nicht beschädigt. Das Gerät Bioturbator® kann dem Boden pro Minute 2000 l Luft sanft zuführen. Zugleich gelangen mit Wasser vermischte Turbasoil®-Produkte in den Boden. Diese Rezepturen sind auf die Ansprüche der Baumwurzeln und die Mikroorganismen abgestimmt. Sie enthalten organische und mineralische Grundstoffe mit breitgefächerten Analysewerten. Mehr als 60 Nährstoffe und Mikroelemente in ausgewogenen Formen ersetzen die Grundstoffe, die in der jährlich abgeräumten Laubstreu enthalten sind.

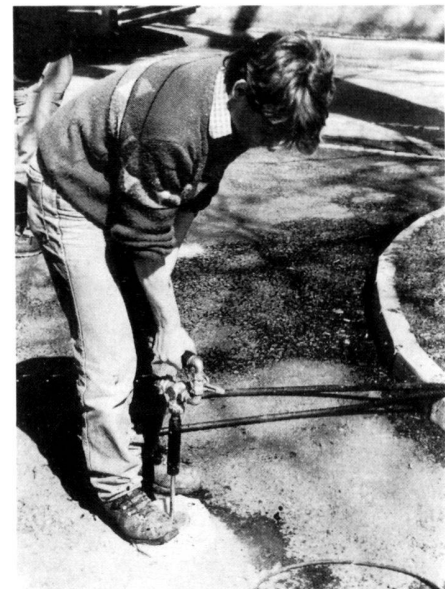
2 Demonstration der Bioturbator®-Sonde in Fribourg. Anwendung durch Asphaltbelag.

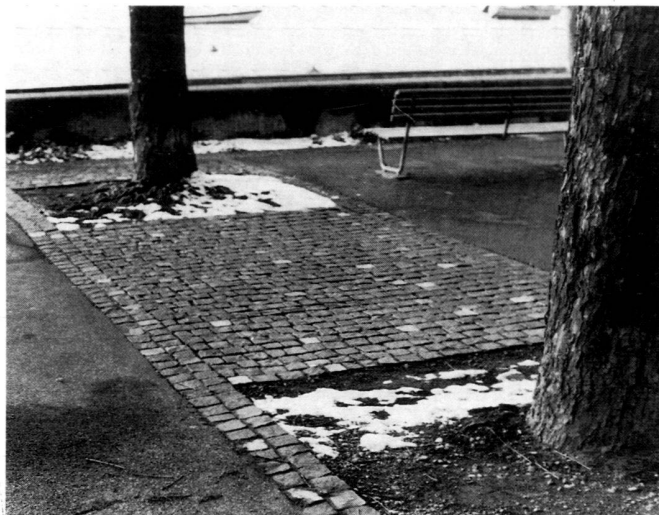
3 Vorbildliche Ausbildung von Baumscheiben mit Pflasterung und Kiesbelag im Stammbereich.

Entfernen der luftabschliessenden Beläge, Vergrössern der atmungsaktiven Baumscheiben, Einbauen von Substrat und Bepflanzung oder Ansaat derselben. Abdecken der Baumscheiben mit luftdurchlässigen Verbundsteinen, Pflasterungen mit grossen Fugen oder Kiesbeläge. Einbauen von Belüftungs- und Bewässerungseinrichtungen. Wurzelraumbehandlung mittels Injektion von Luft, Bodenhilfsstoffen und Bodenentgiftungsmitteln sowie Pufferung der Schadstoffe im Boden.

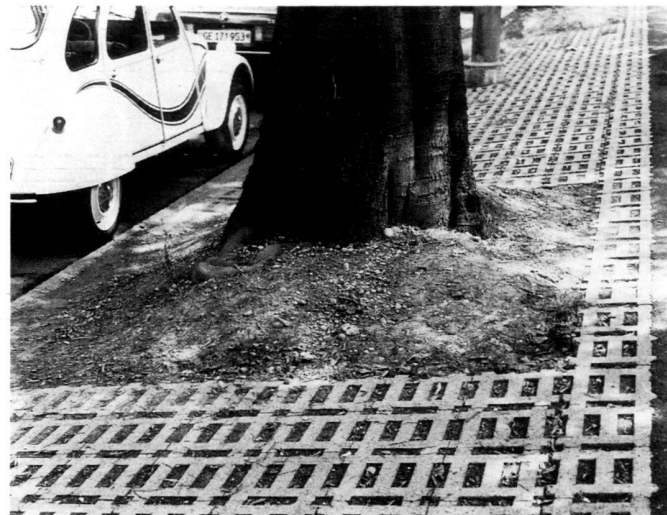
4 Rasengittersteine verhindern die Bodenverdichtung und sichern die Bodenbelüftung im Bereich der Baumscheiben.
