PRODUKTE + DIENSTLEISTUNGEN

Baumschäden – kranke Wurzelräume

Das Bioturbator-System

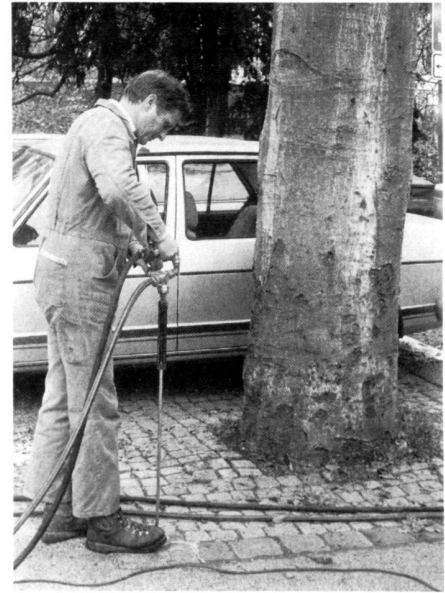
1 Baumwurzelbehandlung mit der Bioturbator®-Sonde.

Mit dem Einsatz des Luftthebebohrverfahrens von Bioturbator® und der Verwendung von natürlichen Turbasoil®-Produkten zur Regenerierung des Wurzelraumes wird dieser Forderung weitgehend Rechnung getragen. Die Bioturbator®-Sonde ist 14 mm schlank, kann ohne Kraftaufwand in die Bodenhohlräume eindringen. Wurzeln und versteckte Leitungen werden nicht beschädigt. Das Gerät Bioturbator® kann dem Boden pro Minute 2000 l Luft sanft zuführen. Zugleich gelangen mit Wasser vermischte Turbasoil®-Produkte in den Boden. Diese Rezepturen sind auf die Ansprüche der Baumwurzeln und die Mikroorganismen abgestimmt. Sie enthalten organische und mineralische Grundstoffe mit breitgefächerten Analysewerten. Mehr als 60 Nährstoffe und Mikroelemente in ausgewogenen Formen ersetzen die Grundstoffe, die in der jährlich abgeräumten Laubstreu enthalten sind.

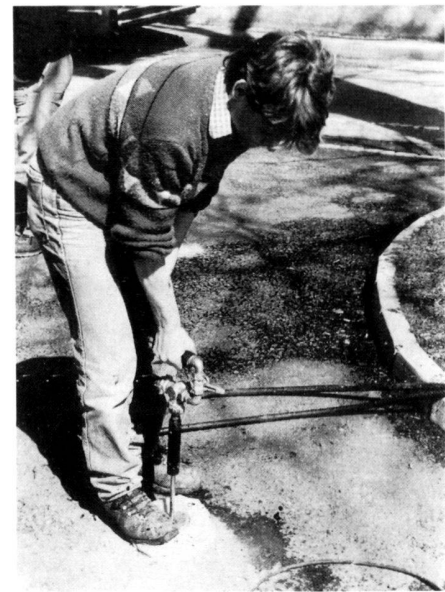
2 Demonstration der Bioturbator®-Sonde in Fribourg. Anwendung durch Asphaltbelag.
