Artikel: Schadstoffbelastete Sportbeläge aus Kunststoff = Charge polluante des revêtements de sol en matière synthétique des terrains de sport = Plastic sports ground surfaces polluted by noxious materials

Autor: Graber, Hans

Schadstoffbelastete Sportbeläge aus Kunststoff

Sanierung/Entsorgung

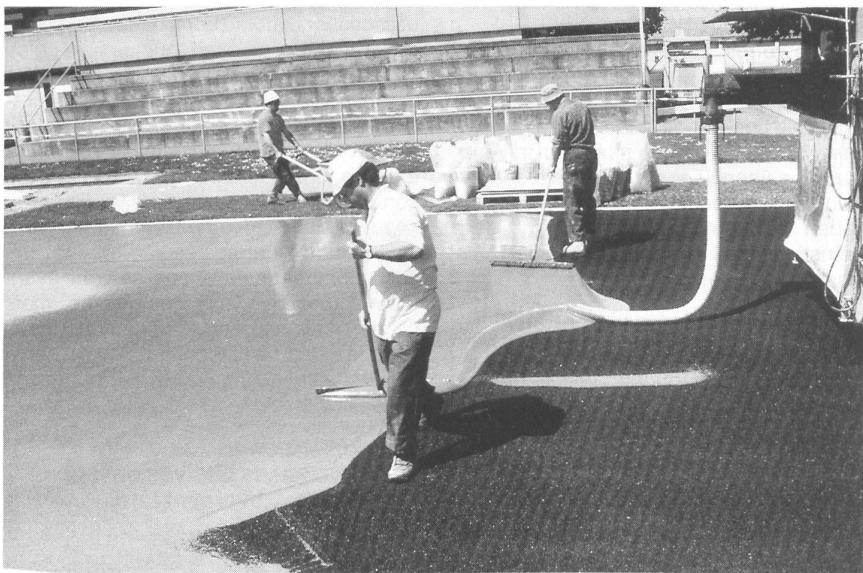
Aufbringen des Polyurethan-Bindemittels.

Epandage du liant polyuréthane.

Application of the polyurethane bonding agent.

Nach einigen Vorarbeiten am bestehenden Belag wie Reinigung, Ausbessern von schadhaften Stellen usw. wird Polyurethan-Bindemittel aufgetragen und mit EPDM-Granulat eingestreut.

After some preparatory work on the existing surfacing, such as cleaning, repairing of damaged areas, polyurethane bonding agent is applied and EPDM granulate is spread on this.

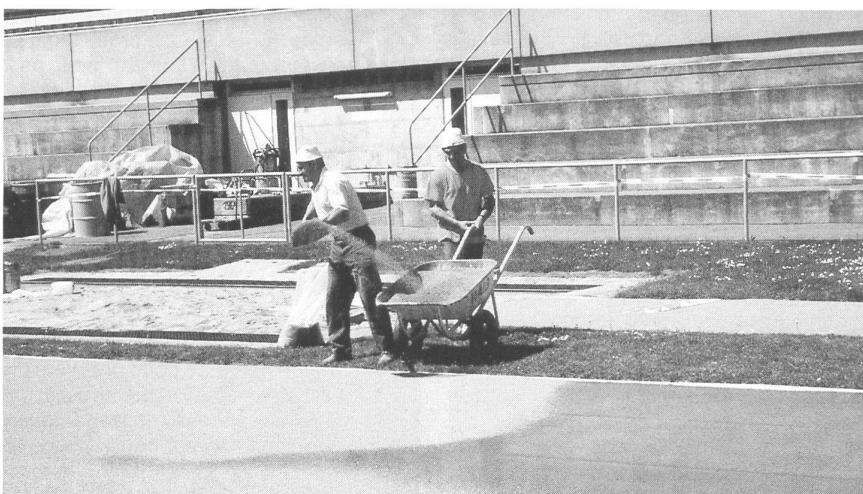
Einstreuun des EPDM-Granulates. Foto: Urs Schöni

Epandage des granulés EPDM.

Spreading of the EPDM granulate.
