**Artikel:** Aufwertung der Thur im Kanton Zürich = Revalorisation de la Thur dans le canton de Zurich = Enhancing the status of the Thur in Canton Zurich  
**Autor:** Stocker, Michael  
**DOI:** <https://doi.org/10.5169/seals-137392>

## Aufwertung der Thur im Kanton Zürich

Erfahrungen in der Umsetzung

## Enhancing the status of the Thur in Canton Zurich

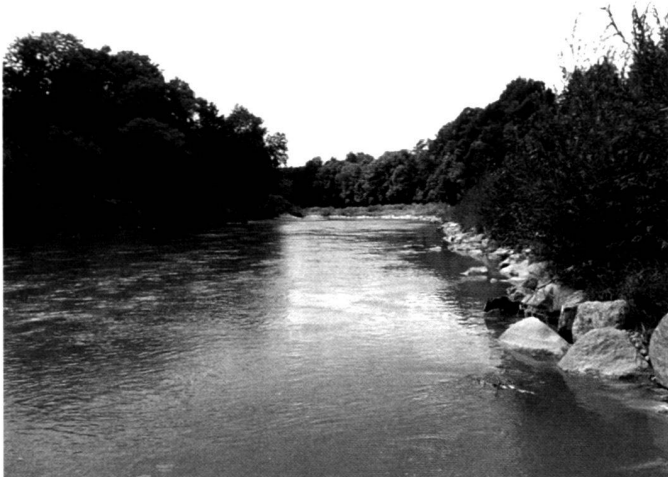
Abb. 1 und 2: Etape II. Blick flussabwärts: vor dem Bau (1989) und etwa drei Jahre nach Bauende (1994).  
Fotos: asp

Fig. 1 et 2: Etape II. Vue en aval: avant la construction (1989) et env. 3 ans après la fin des travaux (1994).

Fig. 1 and 2: Stage II. View downstream: before the construction works (1989) and approx. three years after completion of construction (1994).

#### Etape II: km 15,3–16,5:

- Ersatz von Blockwurf-Längsverbau durch punktuelle Ufersicherungen (Buhnen) in einer Innenkurve.
- Tiefabgesenktes Vorland in Innenkurve zur Anlage von Sukzessionsbereichen.
- Bestehenlassen (nur lokales Sichern) eines Steilufers, das durch Hochwasser während der Bauphase entstanden ist.
- Reduzierter Vorlandabtrag zur Erhaltung einer schönen Eichengruppe.
- Wiederherstellen eines Auengewässers.
- Neuanlage eines langgezogenen Stillgewässers auf dem Vorland.

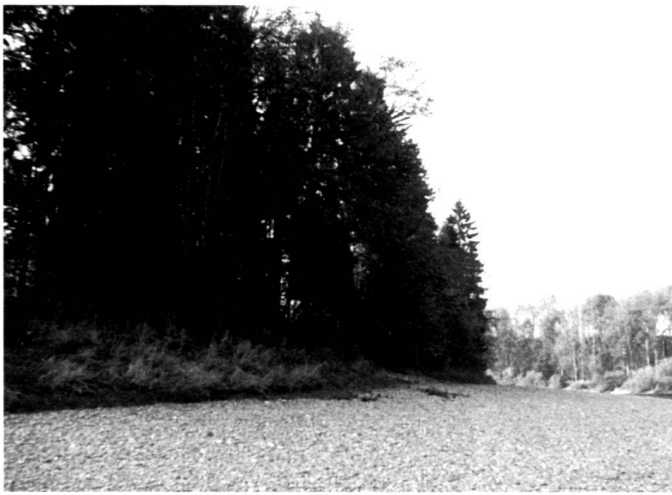
Abb. 3 und 4: Etape II. Nach Abtrag der Innenkurve und nach Veränderungen des Gerinnes flussaufwärts schuf die Thur eine Steiluferpartie.

Fig. 3 et 4: Etape II. Après dépôt de la courbe convexe et après modifications de la rigole en amont du fleuve, la Thur s'est créée une partie de berge en pente.

Fig. 3 and 4: Stage II. After excavation on the inside curve and after changes to the channel upstream, the Thur created a new section of steep bank.

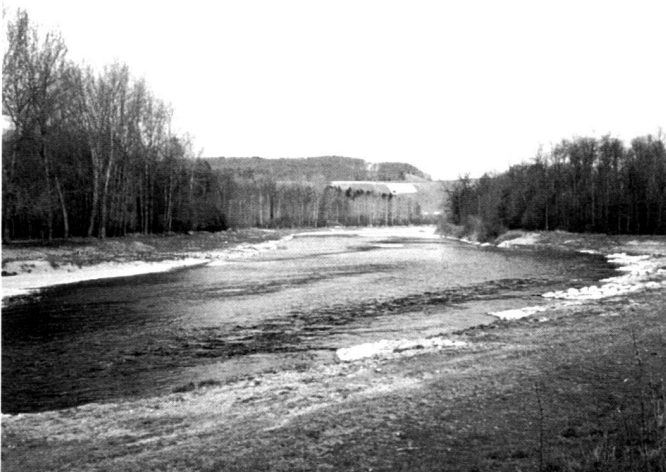
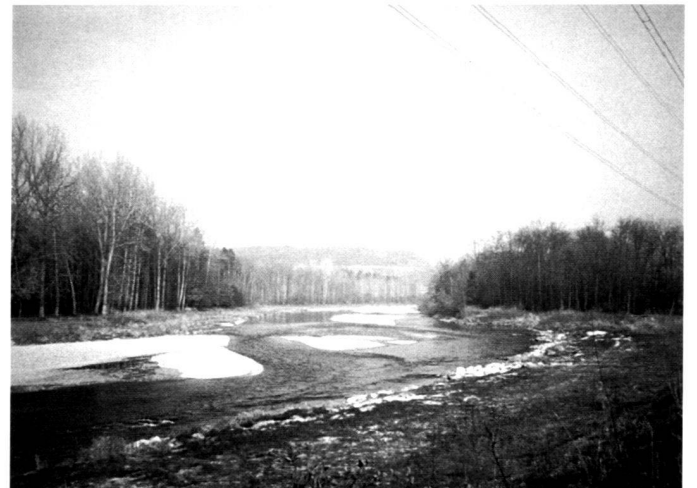
Abb. 5 und 6: Etape III. Nach einer grosszügigen Profilaufweitung und Vorlandabsenkung entstanden Kiesbänke, die sich immer wieder umlagern (links 1992, rechts 1993).

Fig. 5 et 6: Etape III. Après un vaste élargissement du profil et un rabaissement du saillant, des bancs de gravier sont apparus et se sont constamment déplacés. (à gauche en 1992, à droite en 1993).

Fig. 5 and 6: Stage III: After a large scale widening of the cross-section and lowering of the foreland, gravel banks, which are constantly shifting, came into being (left 1992, right 1993).

#### Etape III: km 16,5–17,6:

- Verschieben der Flussachse, um wertvolle Baumbestände in Innenkurven zu erhalten.
- Ersatz von Längsverbauungen durch Buhnen in Aussenkurven.
- Ersatzloses Entfernen von Längsverbauung auf ca. 300 m.
- Schaffen einer Weichholzaue durch Absenken eines Waldareals.
- Vergrössern eines Auengewässers im Vorlandbereich.

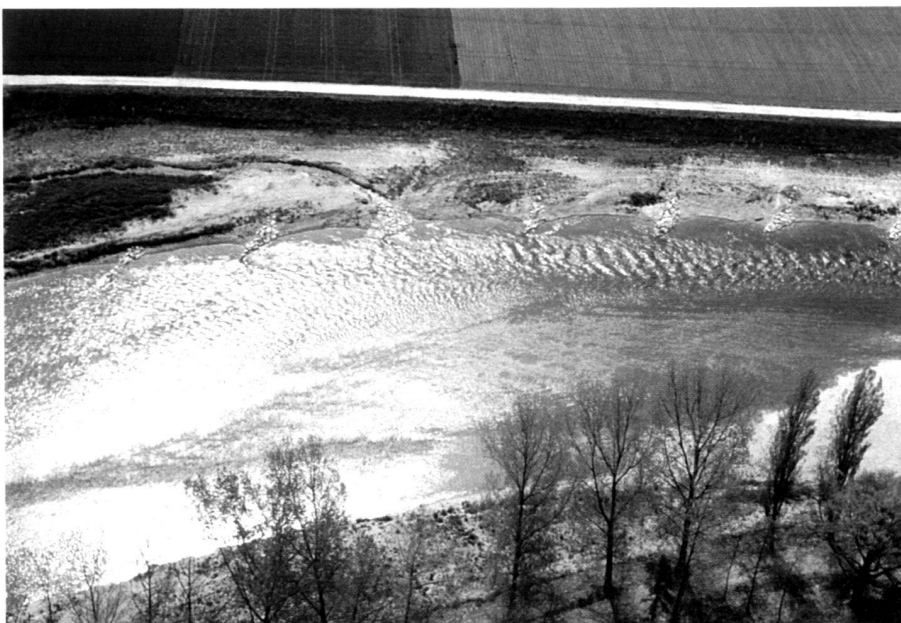
Abb. 7: Etappe III. Flussaufweitung mit Bühnen als Ufersicherung. Die Struktur der Wasseroberfläche zeigt das neue, vielfältige Strömungsverhalten.

Fig. 7: Etape II. Elargissement du fleuve avec des éperons servant de protection pour les berges. La structure de la surface de l'eau montre le nouveau comportement diversifié du courant.

Fig. 7: Stage III: River widening with groins to secure the shore. The water-surface structure shows the new, varied flow patterns.

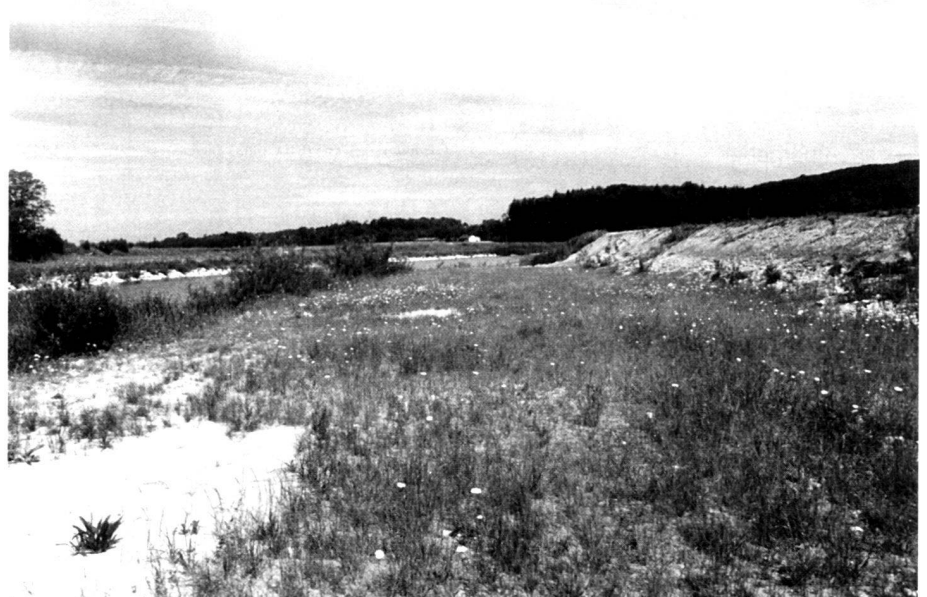
Abb. 9: Linke Uferböschung: Im zweiten Jahr nach Ansaat entwickelt sich ein Halbtrockenrasen, der die Böschung sichert. Flutrinne im Vorland.

Fig. 9: Berges de gauche: dans la 2<sup>e</sup> année après l'ensemencement, il se développe un gazon demi-sec qui assure la berge. Rigole d'inondation dans le saillant.

Fig. 9: Left embankment: In the second year after sowing, a semi-dry turf developed securing the embankment. Flood channel in the foreland.

Höher gelegene Vorlandflächen besitzen im Wechsel feuchte und trockene Verhältnisse und sind selten überschwemmt. Angesät oder mit Mulchansaat begrünt, blühen auf diesen Vorländern artenreiche Wiesen. Neben Fettwiesenarten prägen auch Mager- und Trockenheitszeiger den Charakter. An den trockeneren Böschungen fördert die dem Standort angepasste Saat die Ausbildung eines Halbtrockenrausens (Abb. 9).

Higher-lying areas of foreland have alternating moist and dry conditions and are rarely flooded over. Sown with seed or covered with mulch containing seed, meadows rich in species flower on these forelands. In addition to lush meadow species, poor soil and dryness indicators also shape the character of the land. On the drier embankments, the sowing of seeds appropriate for the location promotes the creation of an expanse of semi-dry turf (Fig. 9).

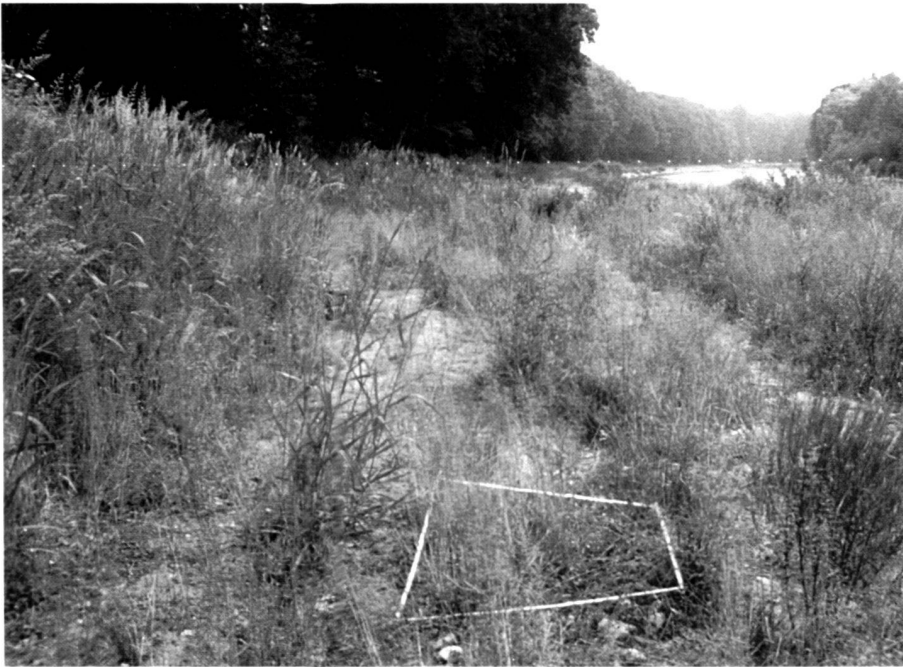
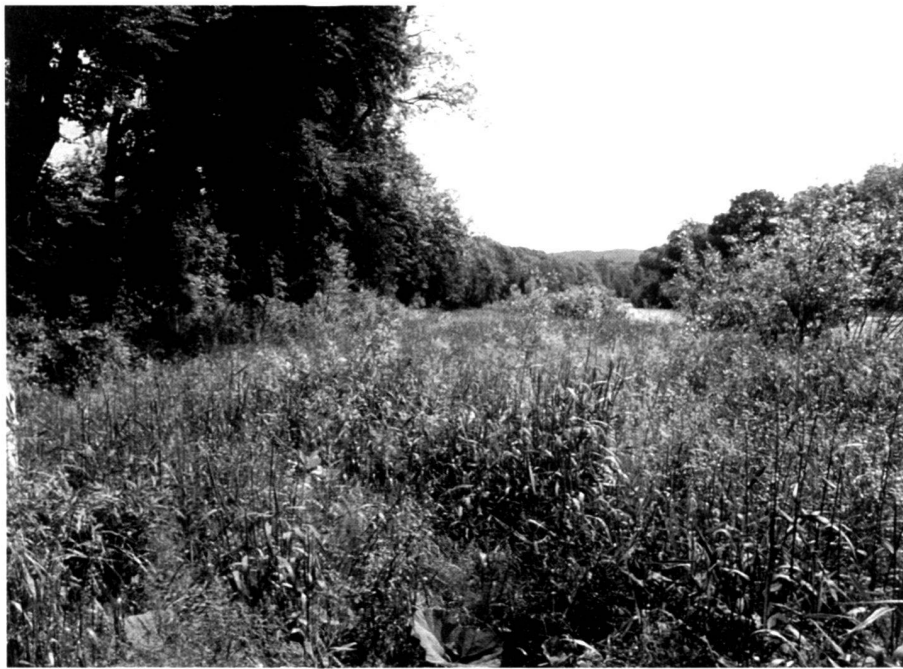
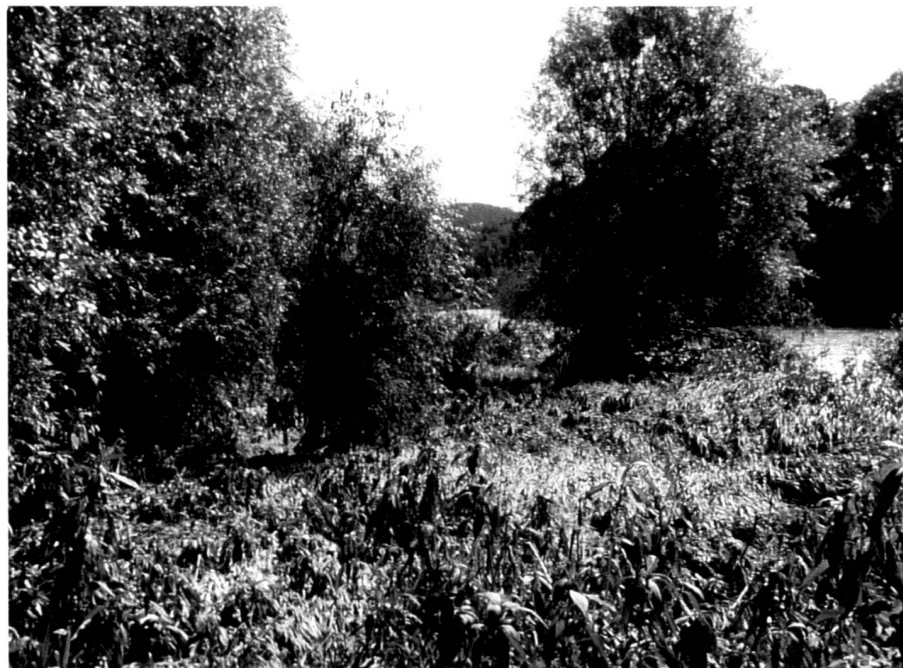
Abb. 10: Bildabfolge 1989, 1991, 1994: Natürliche Sukzession auf tiefer Vorlandfläche. Ohne Eingriffe entwickelt sich über Flutrasen- und Röhrichtgesellschaften eine Weichholzaue.

Fig. 10: Suite de photos datant de 1989, 1991, 1994: succession naturelle à la surface du saillant profond. Sans interventions, une zone alluviale à bois tendres se développe par le biais de populations de phalaris et de roseaux.

Die Thur übersandet regelmässig die wechselfeuchten, tiefliegenden Vorländer und bevorteilt damit vegetativ austreibende Hochstauden und Grasarten. Sich selbst überlassen, wuchs auf diesen Flächen in den fünf Jahren der Beobachtungszeit über Flutrasenstadien ein Rohrglanzgras-Röhricht heran, durchsetzt mit Arten nitrophiler Hochstaudenfluren (Abb. 10). Die Gehölzentwicklung kann durch Entfernen der Schösslinge in den ersten zwei Jahren stark eingedämmt werden. Ohne Eingriffe werden diese Standorte verbuschen und in eine Weichholzaue übergehen.

The Thur regularly covers the alternately moist, lower-lying forelands with sand, thus giving an advantage to vegetatively sprouting tall shrubs and grass species. Left to its own devices, in the five years of the observation period through the flooded turf stages a canary grass reed flourished, intermingled with areas of species of nitrophile tall shrub (Fig. 10). The development of undergrowth was greatly restrained in the first two years by removing any shoots. Without intervention, these locations would become covered with bushes and turn into a softwood water meadow.
