Artikel: Wasserkreislauf : Versickerung oder Retention = Cycle hydrologique : infiltration ou rétention = Water cycle : seepage or retention

Wasserkreislauf – Versickerung oder Retention

P. J. Edmund Badeja, dipl. Ing.,
Landschaftsarchitekt,
Atelier Stern und Partner, Zürich

Umgang mit Niederschlagswasser im Siedlungsgebiet. Zwei Beispiele.

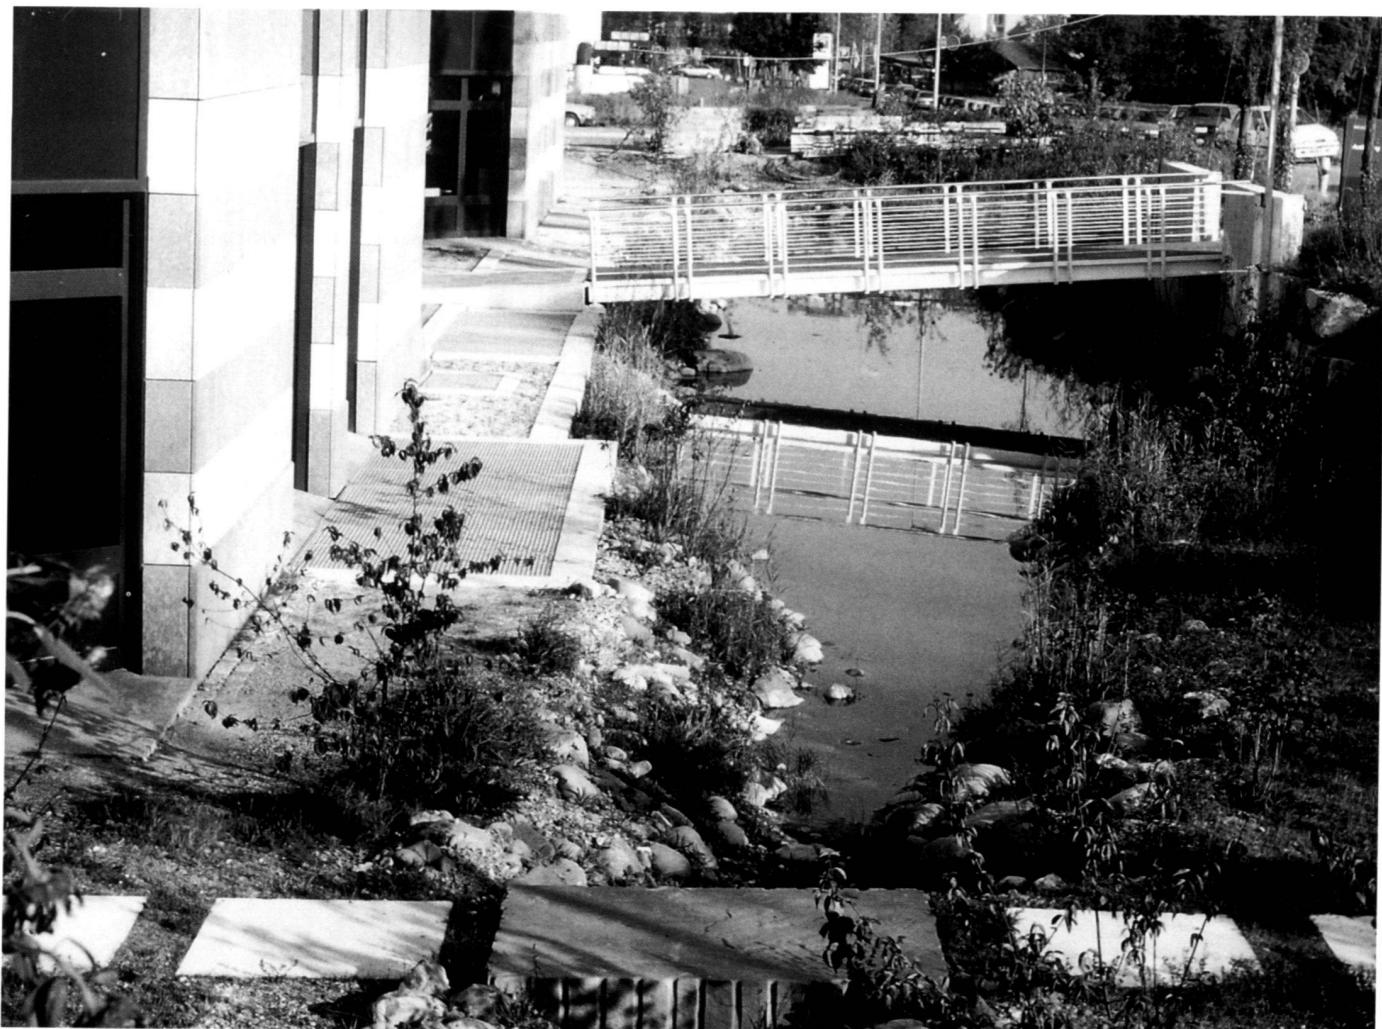
Verwaltungsgebäude der Bank «Leu», Dübendorf:
Teich Süd mit Steg zum Innenhof und Eingang Süd.
Fotos: E. Badeja

Bâtiment administratif de la Banque Leu à Dübendorf:
Etang sud avec passerelle vers la cour intérieure et
entrée sud.

Administrative building of Bank Leu in Dübendorf:
South pond with gangway to the inner courtyard and
south entrance.

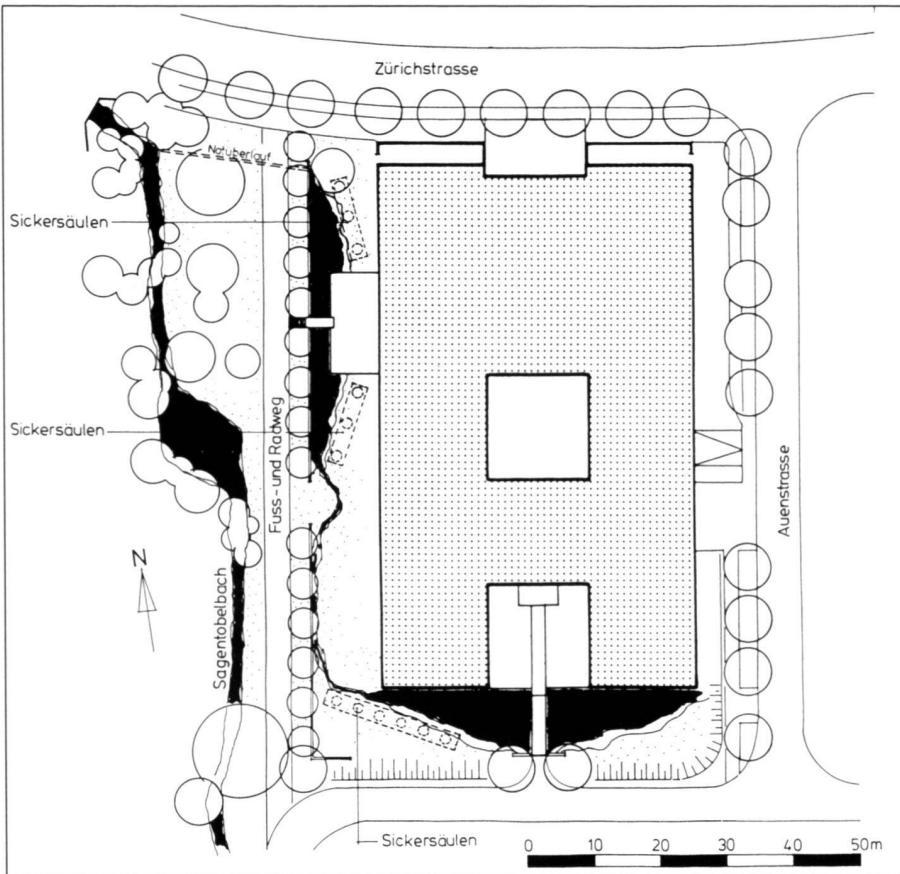
Verwaltungsgebäude der Bank «Leu», Dübendorf: Situation mit offenen Wasserrückhaltebecken und Notüberlauf in den Sagentobelbach, Sickersäulen seitlich der Flachufer angeordnet.

Bâtiment administratif de la Banque Leu à Dübendorf: situation avec bassins de retenue ouverts et déversoir de secours dans la rivière Sagentobelbach, colonnes d'infiltration placées sur le bord de la rive plate.

Administrative building of Bank Leu in Dübendorf: Situation with open water retention pond and emergency overflow into the Sagentobel stream, seepage columns arranged alongside the flat shore.

Aus gestalterischen Überlegungen sind diese Becken bis zum Niederwasserspiegel (NWS) gedichtet, damit sie als Wasserfläche sichtbar werden. Seitlich der Teiche sind jeweils Sickersäulen mit einem Durchmesser von 150 cm bis auf die vorhandenen sickerfähigen Schichten gebohrt und mit Kies gefüllt worden (siehe Abb. Sickersäule). Die Oberkanten der Sickersäulen sind ca. 30 cm höher als der NWS angeordnet und im oberen Bereich miteinander verbunden. Die Differenz zwischen Hochwasserspiegel (HWS) und NWS dient zunächst als Retentionsvolumen. Erst bei Erreichen des Hochwasserspiegels fliesst das aufgefangene Regenwasser über die Sickersäulen in sickerfähige Schichten und damit zum Grundwasser.

For design considerations, these pools have been made watertight up to the low water level (LWL) so that they will be visible as expanses of water. At the side of each pond seepage pipes of 150 cm in diameter have been drilled down to the existing seepage layers and filled with gravel (see Fig. seepage pipe). The top rims of the seepage pipes have been arranged approx. 30 cm higher than the LWL and are linked together with one another in the upper part. The difference between high water level (HWL) and LWL serves initially as the retention volume. Only when the high water level is reached does the retained rainwater flow through the seepage pipes down into the seepage layers and thus into the groundwater.

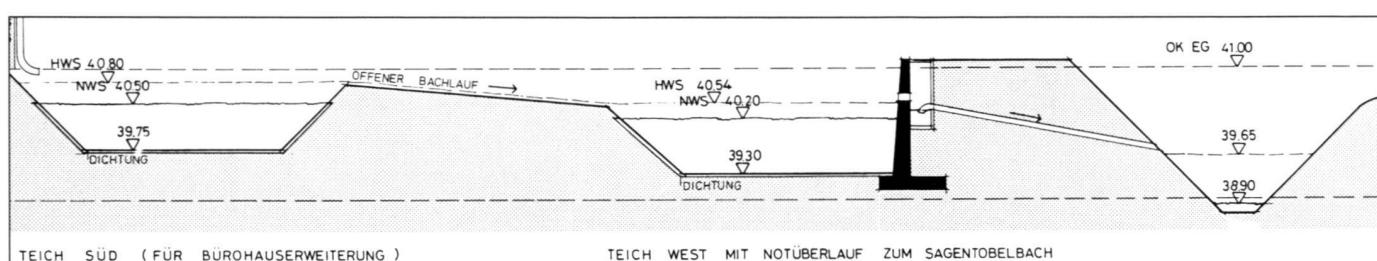
Verwaltungsgebäude der Bank «Leu», Dübendorf: Schema der Wasserrückhaltebecken mit Notüberlauf.

Bâtiment administratif de la Banque Leu à Dübendorf: schéma des bassins de retenue avec déversoir de secours.

Administrative building of Bank Leu in Dübendorf: Diagram of the water retention pond with emergency overflow.

Da das in kurzer Zeit und in grossen Mengen anfallende Dachwasser, aufgrund des grossen Leitwiderstandes der Kiesschichten, nicht rasch genug zum Versickern gebracht werden konnte, wurden zwei offene Becken erstellt, in denen die Wassermengen zunächst aufgenommen werden.

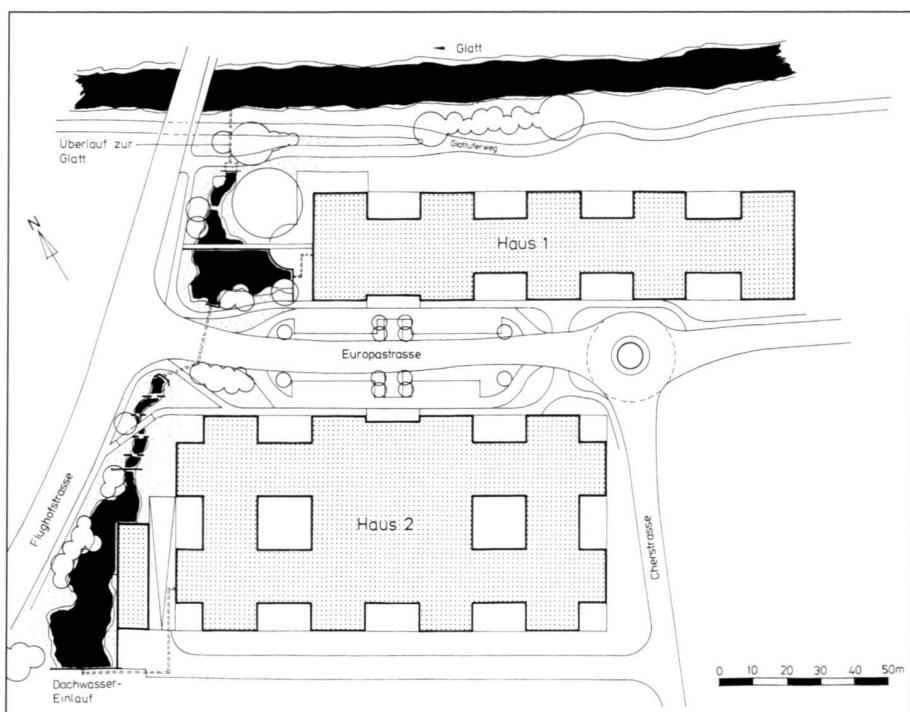
Verwaltungsgebäude des Schweizerischen Bankvereins, Zürich-Opfikon: Situation, Rückhalteteiche als Wasserlandschaft. Bei Teich Haus 1 grosse Staumauer mit Steg.

Bâtiment administratif de la Société de Banque Suisse à Zurich-Opfikon: situation, étangs de retenue formant un paysage d'eau. Grand mur de retenue et passerelle à l'étang du premier immeuble.

Administrative building of the Swiss Bank Corporation in Zurich-Opfikon: Situation, retention ponds as water landscape. By pond house 1: large dam with gangway.

Ein hoher Grundwasserstand und zum Teil undurchlässige Bodenschichten verhinderten die Versickerung des Dachwassers der Verwaltungsbauten des Schweizerischen Bankvereins in Zürich-Opfikon. Beide Teiche, dem jeweiligen Gebäude (Haus 1 und 2) zugeordnet, sind als Retentionsteiche ausgebildet. Untereinander verbunden und mit Überlauf zum nahe gelegenen Fluss Glatt bilden sie eine umgebungsprägende Wasserlandschaft. Was sich zunächst als natürlich darstellt, ist ein aufwendiges technisches Gebilde von Einlaufbauwerken, Staumauern, kalibrierten Durchlässen und Überfallkanten.

Die geringe Höhendifferenz des Geländes sowie das mögliche Hochwasser der Glatt erschweren den Umgang mit den Wasserspiegeln zusätzlich. Das Rückhaltevolumen beträgt, auf die gesamte Teichoberfläche bemessen, 40 cm (Teich Haus 2) und 35 cm (Teich Haus 1). Die Teiche sind mit einer Bentonitmatte (Bentofix) bis Oberkante Hochwasserspiegel gedichtet. Eine mögliche Gefahr, dass Wasser in kiesige Auffüllungsbereiche bei Gebäuden und Straßen eindringen kann, wurde damit gebannt.

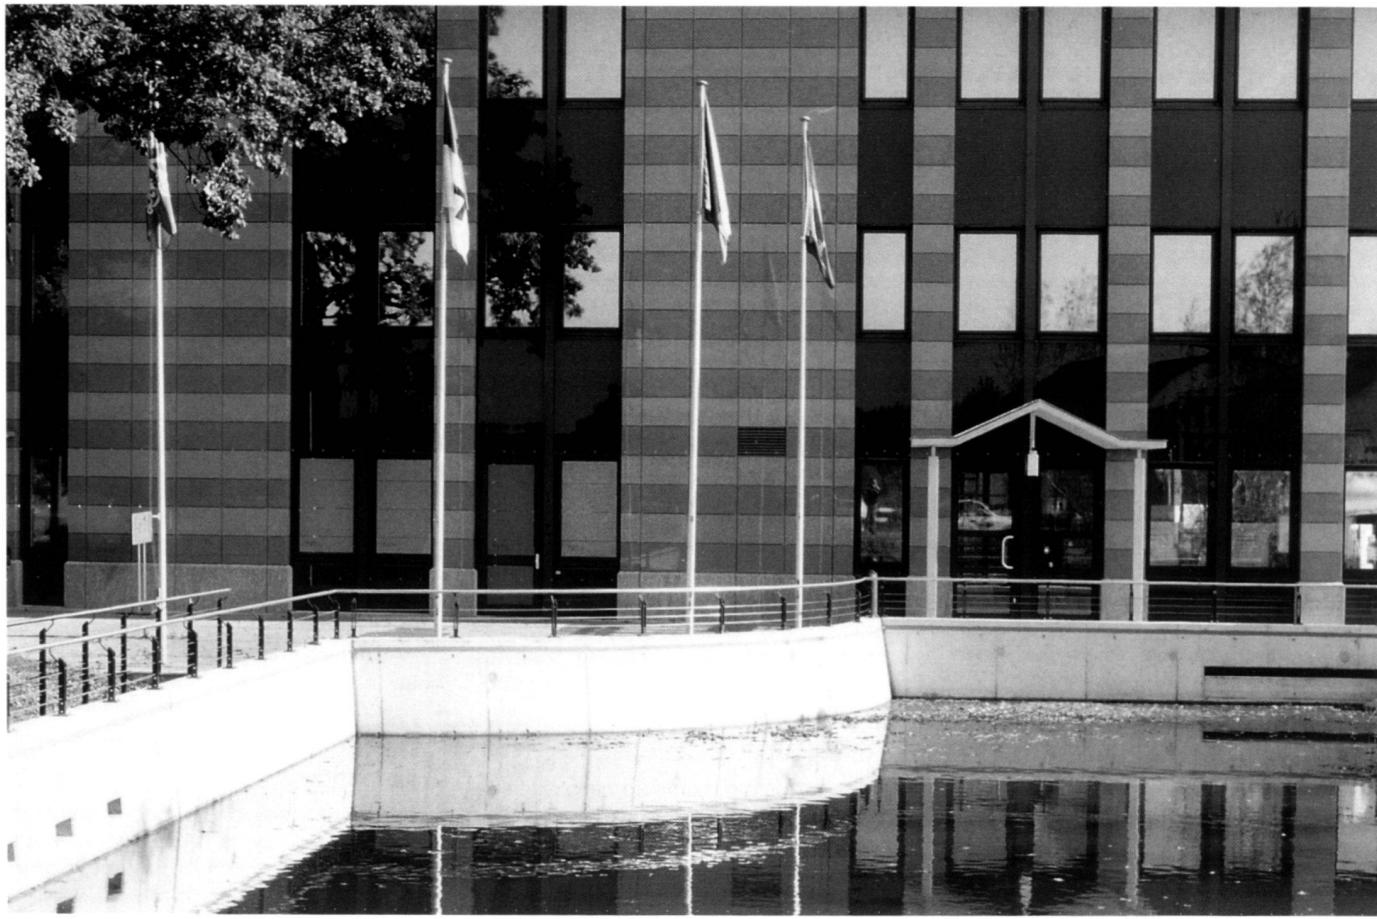
Verwaltungsgebäude des Schweizerischen Bankvereins, Zürich-Opfikon: Grosse Staumauer Teich Haus 1. Am rechten Bildrand Mauer mit Regenwasser-Einlaufbauwerk für das Dach Haus 1 und Auslauföffnung.

Bâtiments administratifs de la Société de Banque Suisse à Zürich-Opfikon: grand mur de retenue à l'étang du premier immeuble. Tout à droite, le mur avec l'ouvrage d'aménée de l'eau de pluie de la toiture du premier immeuble et l'orifice d'écoulement.

Administrative building of the Swiss Bank Corporation in Zurich-Opfikon: Large masonry dam pond house 1. At the right-hand edge of the picture wall with rainwater intake structure for the roof of house 1 and outflow opening.

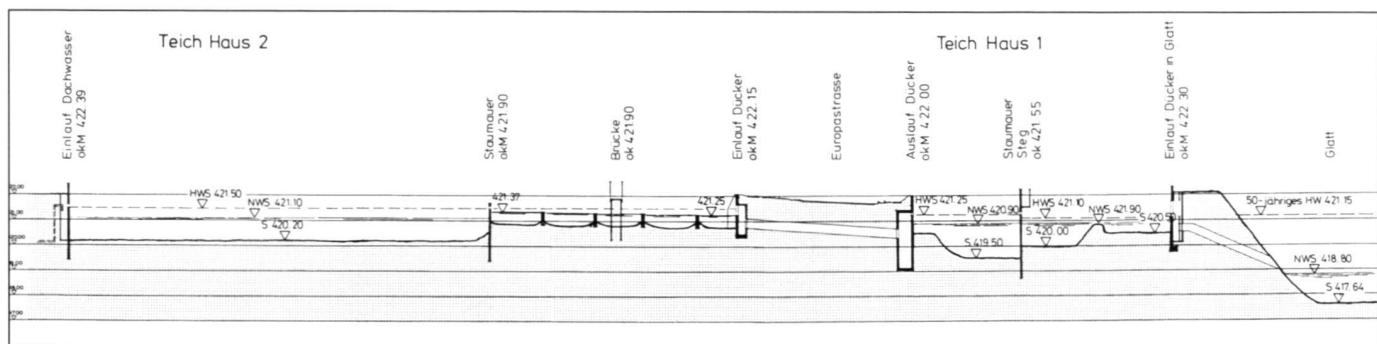
Verwaltungsgebäude des Schweizerischen Bankvereins, Zürich-Opfikon: Schema der Rückhalteteiche mit Überlauf in die Glatt.

Bâtiment administratif de la Société de Banque Suisse à Zürich-Opfikon: schéma des étangs de retenue avec déversoir dans le ruisseau Glatt.

Administrative building of the Swiss Bank Corporation in Zurich-Opfikon: Diagram of the retention ponds with overflow into the Glatt.

(pond house 2) and 35 cm (pond house 1). The ponds are sealed with bentonite matting (Bentofix) up to the upper edge of the high water level. Any possible risk that water in gravelly back-fill areas could penetrate buildings and roads was thus banished.
