Dachbegrünung auf extremem Standort

Hans-Dietmar Koeppel,
Dipl.-Ing., Landschaftsarchitekt BSLA/SIA,
Stöckli, Kienast & Koeppel, Wettingen
Hans-Michael Schmitt,
Dipl.-Ing., Landschaftsarchitekt BSLA/SIA,
Metron Landschaftsplanung AG, Brugg

Mit einfachen Mitteln konnte ein geneigtes Dach aus Welleternit, eingeklemmt zwischen einem achtstöckigen Gebäude und einem Getreidesilo, erfolgreich begrünt werden. Die Vegetation konnte – nachdem sie wegen Bürorumzugs abgeräumt werden musste – auf einem Neubaudach wiederverwendet werden.

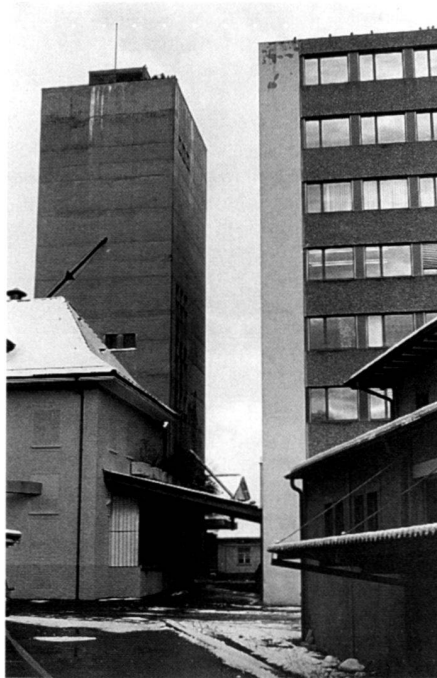
Das Schrägdach zwischen Bürohaus und Getreidesilo. Sein hässlicher Anblick führte zur Forderung nach einer Begrünung. Nach langem Drängen liess die Vermieterin grosse Eternitkübel samt Bewässerungseinrichtung auf die Betonwand montieren und mit Sträuchern bepflanzen. Foto: H.-D. Koeppel

The sloping roof between the office block and grain silo. Its ugly appearance led to the demand for it to be planted with greenery. After long pressing, the owner had large Eternit tubs with watering equipment mounted on the concrete wall and planted with shrubs.

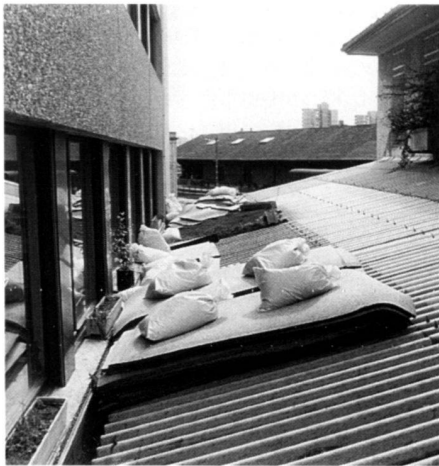
Das Dach vor den Bürofensern mit den montierten Pflanzenkübeln, hier vor der Begrünung der ganzen Eternitfläche; das Lichtband in der Mitte wurde ausgespart. Foto: Katharina Schoch

The roof in front of the office windows with the plant tubs fitted, here before the planting of the whole expanse of Eternit with greenery – the strip admitting light at the centre was omitted.

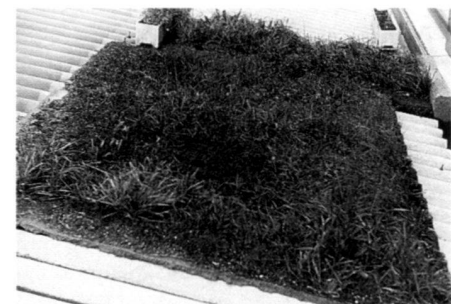
Die Versuchsfläche im Frühsommer 1980.

The trial area in early spring 1980.

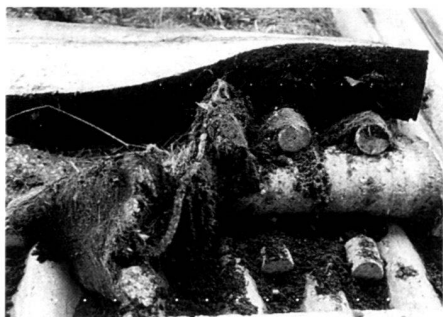
Durchwurzelung von Gräsern nach zwei Vegetationsperioden. Zur Wasserrückhaltung auf einer Teilfläche in die Rillen eingelegte und mit Substrat hinterfüllte Technoflor-Pfropfen erwiesen sich aufgrund der allmählichen Anpassung der Matten an die Oberfläche und aufgrund des Wurzelfilzes als unnötig.
Foto: H.-D. Koeppel

The penetration of the roots of grasses after two vegetation periods. Technoflor stoppers laid in the grooves on part of the area to retain water and back-filled with substratum proved unnecessary on account of the mats gradual adaptation to the surface and the intertwining of the roots.

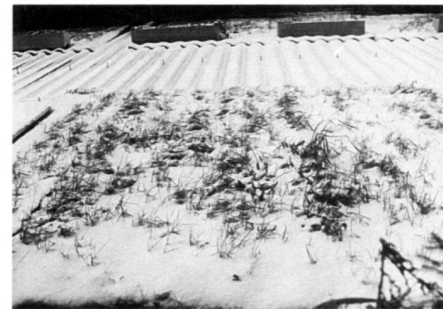
Schnee bleibt auf dem begrünten Dach, hier im ersten Winter, länger als in der Umgebung liegen.
Foto: Marcel Fürer

Snow remains lying on the roof planted with greenery, here in the first winter, longer than in the surrounding area.

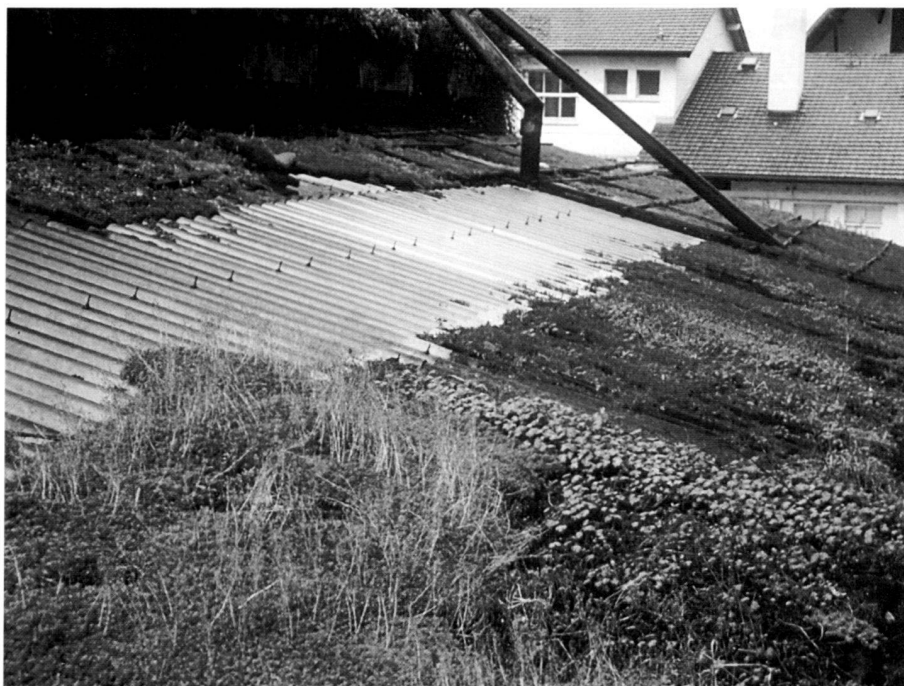
10 Jahre mit einfachsten Mitteln begrüntes Schrägdach.
Foto: Hans-Michael Schmitt

A sloping roof covered with greenery for 10 years using the simplest means.

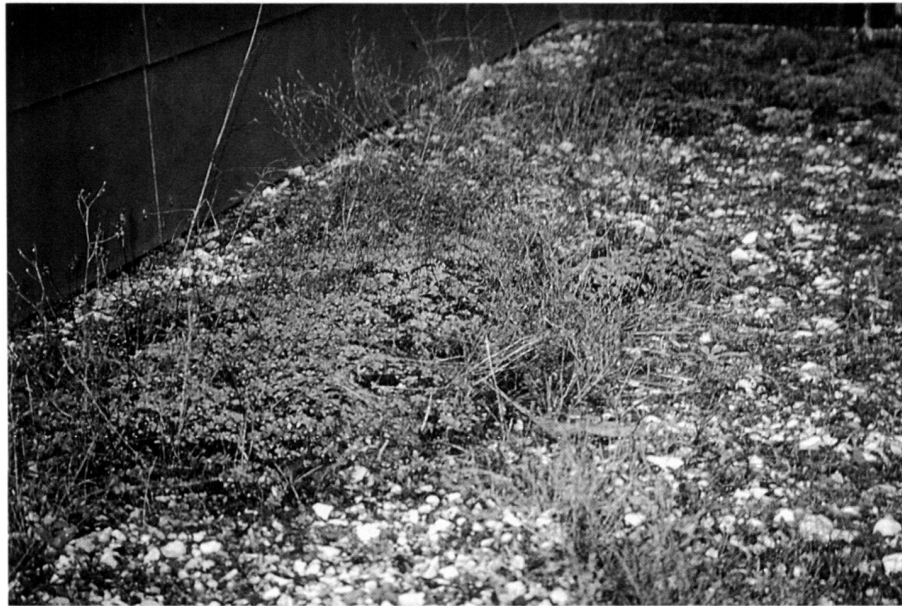
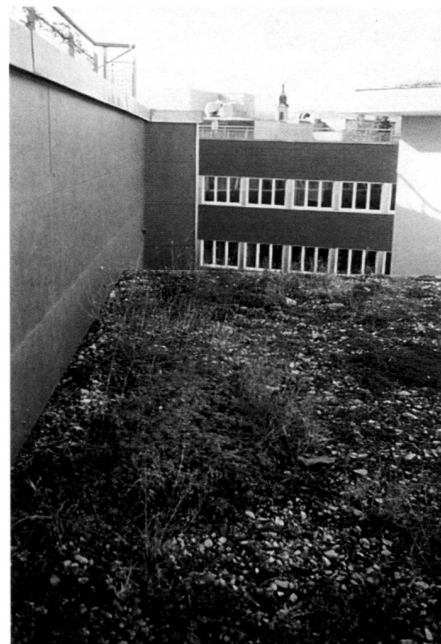
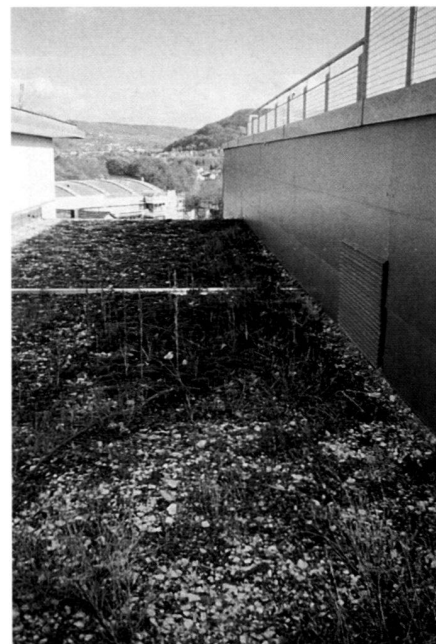
Die wiederverwendeten Mattenstücke können auf dem neuen Büroebau weiter bestehen und als Initialpflanzung dienen (Bild links und Bilder unten).

The re-used pieces of matting can continue in use on the new office building and serve as an initial planting (picture left and pictures below).

sten einen vergleichbaren Begrünungsaufbau, allerdings mittlerweile aus Steinwollplatten und sehr magerem, mergeligem Substrat.

The greenery planted on the roof had so taken the hearts of the office users that the mats at least were to be used again. On the roof of the new Metron office building, after having been simply rolled up for transportation, they are able to influence and help to shape a new extensive planting of greenery at various exposed positions. Apart from that, the new roof has a comparable greenery structure, admittedly in the meantime on rock wool sheets and a very lean, marly substratum. The plants and small animals – and also the idea – can thus continue alive.
