Artikel: Entwicklung eines Uferröhrichts = Evolution d'une roselière littorale
Autor: Fürer, Marcel
DOI: <https://doi.org/10.5169/seals-138049>

Entwicklung eines Uferröhrichts

Marcel Fürer, Landschaftsarchitekt HTL/BSLA, Wetzikon

1982 wurde in Erlenbach am Zürichsee ein privater Seeuferbereich renaturiert. Fünfzehn Jahre später sollen die bisherigen Massnahmen und Entwicklungen dokumentiert und das Pflegekonzept überprüft werden.

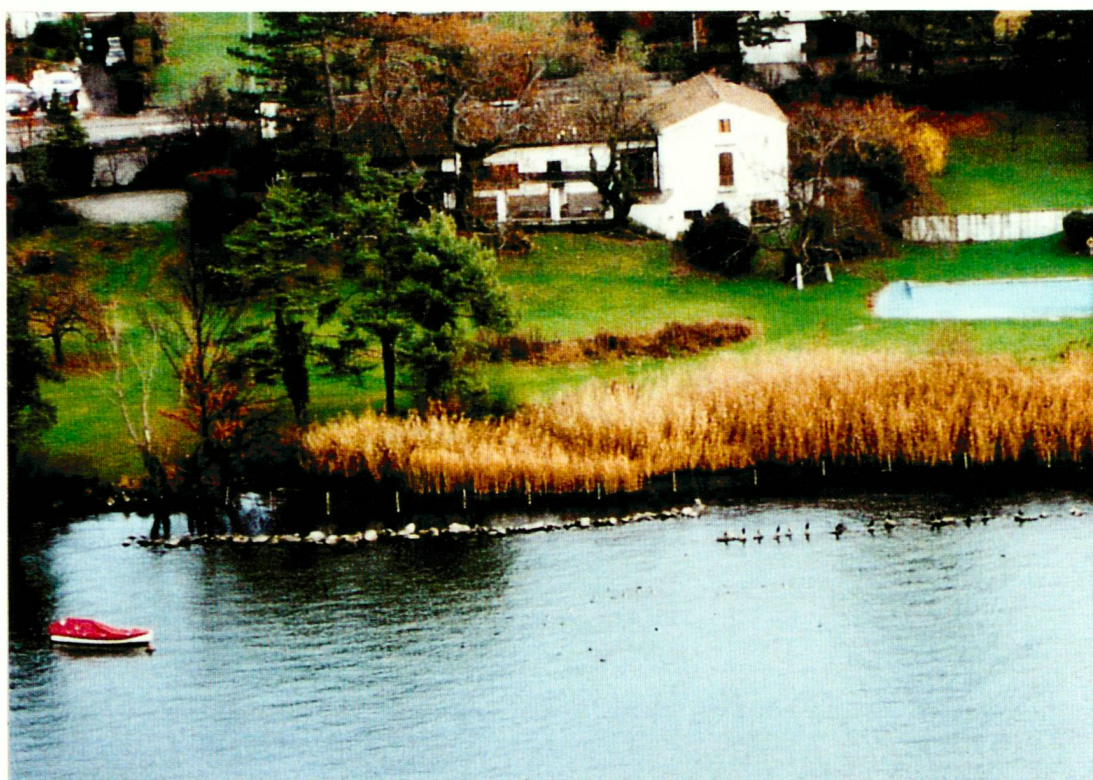
Röhricht-Renaturierung
in der Wühre,
Erlenbach 1995.

*Concept de développement
d'une roselière dans la
Wühre, Erlenbach 1995.*

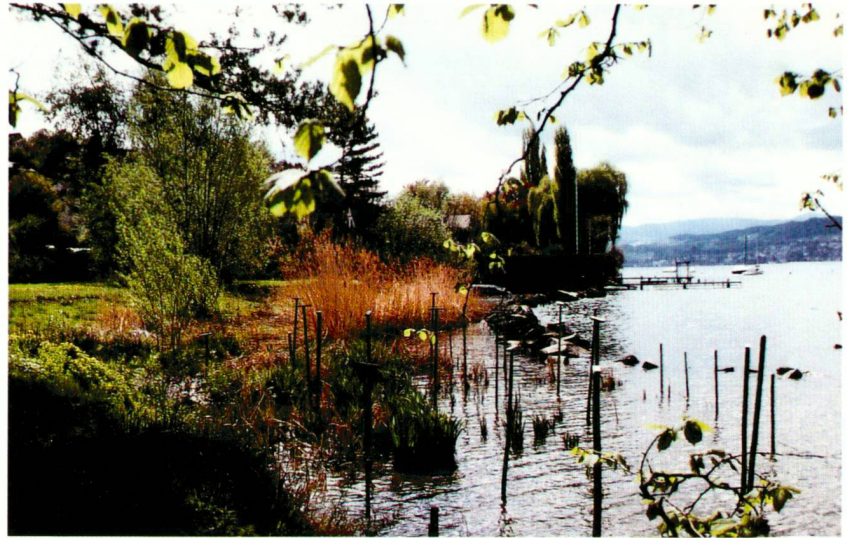
Rebnetze als Schutz vor Frassschäden.

Die Bauarbeiten begannen 1982. Mit den Steinen der abgebrochenen Ufermauer wurden Wellenbrecher ins flache Wasser geschüttet. Bedingt durch Frassschäden der Wasservögel wurde eine Nachpflanzung mit Schilf (Phragmi-

tion complémentaire de roseau commun (Phragmites australis), de massette (Typha latifolia et T. angustifolia), d'iris faux acore (Iris pseudacorus) et de rubanier (Sparganium spec.). Plusieurs printemps de suite, l'aire fut protégée par un filet de viticulteur. A l'abri du filet, la roselière se développa lentement et commença à s'étendre côté terre et côté lac. En 1986, un champignon décima les massettes et les roseaux prirent rapidement le dessus. Sur la nouvelle rive moins raides, obtenue après le déblais du terrain, une importante colonie de plantes vivaces fut plantée.

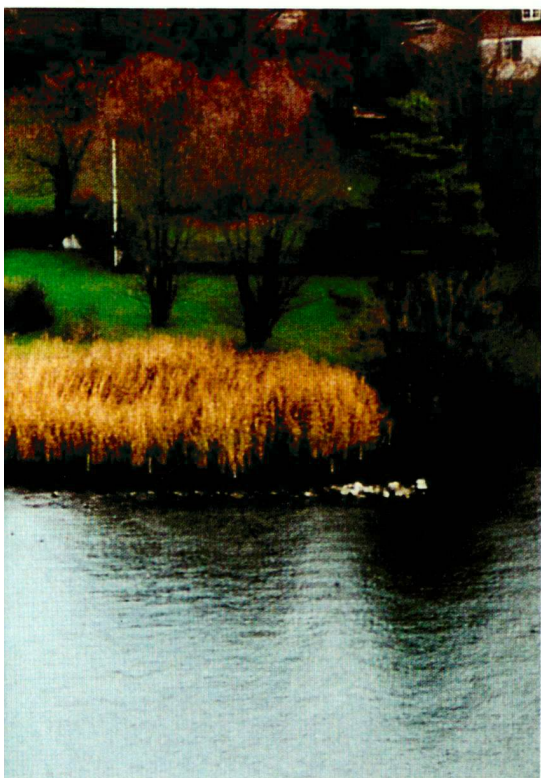
Zustand Mai 1991

Etat mai 1991

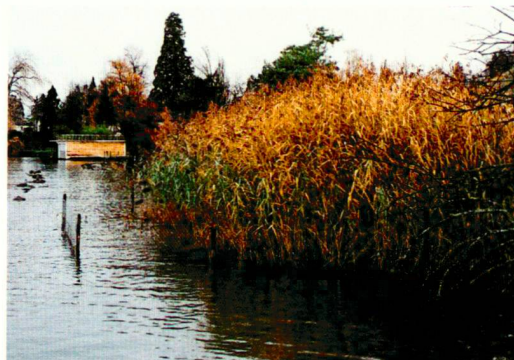
Der vitale Schilfbestand entwickelt sich stetig seewärts (November 1996).

L'effectif de roseaux progresse lentement vers le lac (novembre 1996).

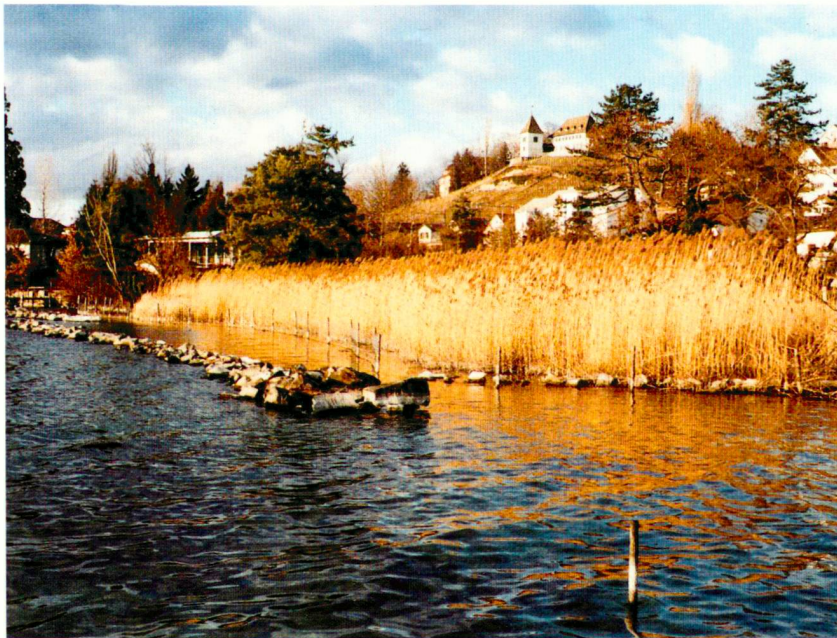
Februar 1997: Der Steinwurf soll entfernt, der Schutzzaun seewärts versetzt werden.

Février 1997: il est prévu de déposer la jetée de pierres et de déplacer la palissade de protection en direction du lac.

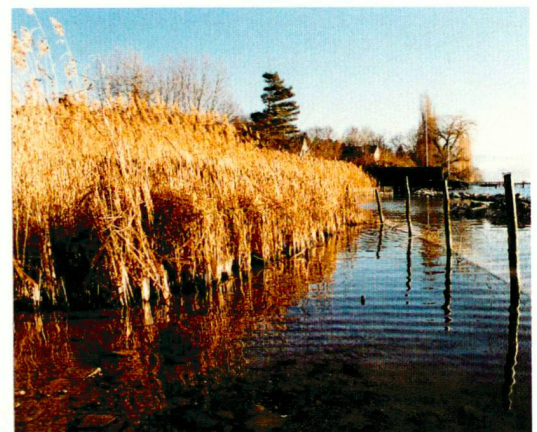
Restbestand von Rohrkolben an windexponierter Stelle (Februar 1997), hier keine Ausdehnung des Röhrichts.

Dans un endroit exposé aux vents se trouve un reste de massettes. Les phragmites n'ont pas pu s'y imposer (février 1997).

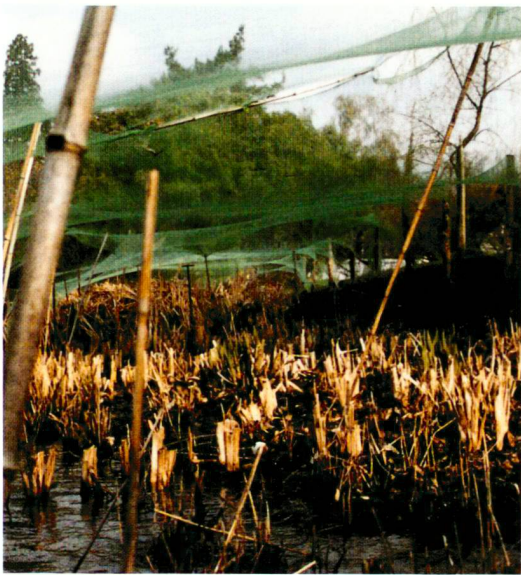
Les filets protègent la roselière contre les oiseaux.
