**Artikel:** Von der Lehmgrube Binz zum Gehrenholzpark = La carrière Binz

# Von der Lehmgrube Binz zum Gehrenholzpark

Eduard Neuenschwander, Architekt BSA/SIA und Anja Bandorf, Landschaftsarchitektin BSLA, Gockhausen

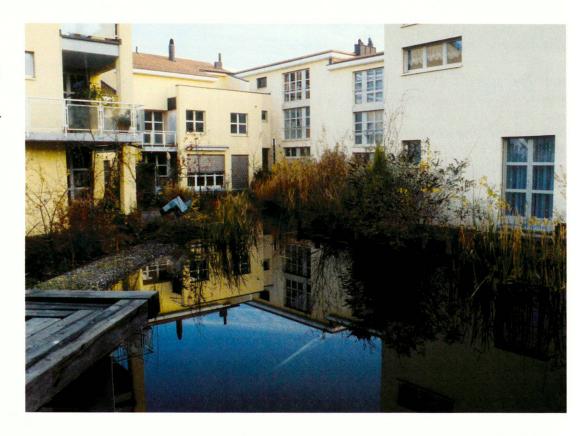
Oberer Teich 1994: Eingewachsene Situation

Etang supérieur 1994, après le développement de la végétation

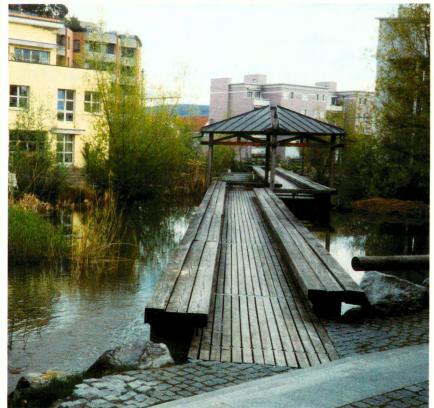
Oberer Teich 1990: im Bau mit Folie und Stahlkonstruktion für den Steg; 1994: Steg und Pavillon nach der Fertigstellung

Etang supérieur 1990: pendant la construction, étanchéité et structure en acier pour la passerelle; 1994: passerelle et pavillon après l'achèvement

Bachlauf wie Teichanlage wurden mit Folien gedichtet und überbetoniert. Von einer dem Standort entsprechenden Lehmdichtung wurde wegen der unkontrollierbaren Dichtigkeit und Schlammbildung Abstand genommen. Als Grundlage für die Entwicklung verschiedener Biotope wurden die Uferbereiche mit Steinen und Holzstämmen verbaut, mit Wandkies überschüttet und eine Initialpflanzung eingebracht. Der poröse Überbeton bildet Nischen für Kleinst-

Wegen des Untergrundes wurden die Stützen des Steges gepfählt. In den Fundamentgräben der Stützen liegen die Unterfolienentwässerung für die Bauzeit sowie die Bodenabläufe zur Entleerung. Die Speisung des Teiches erfolgt zum grössten Teil über den Friesenbach und das Dachwasser der angrenzenden Gebäude.
