Band: 38 (1999)

Artikel: Versickerungsanlage bei der Rehaklinik in Rheinfelden = Infiltration des eaux de pluie, clinique de Rheinfelden

Versickerungsanlage bei der Rehaklinik in Rheinfelden

Eine Einheit aus Funktion und Gestaltung

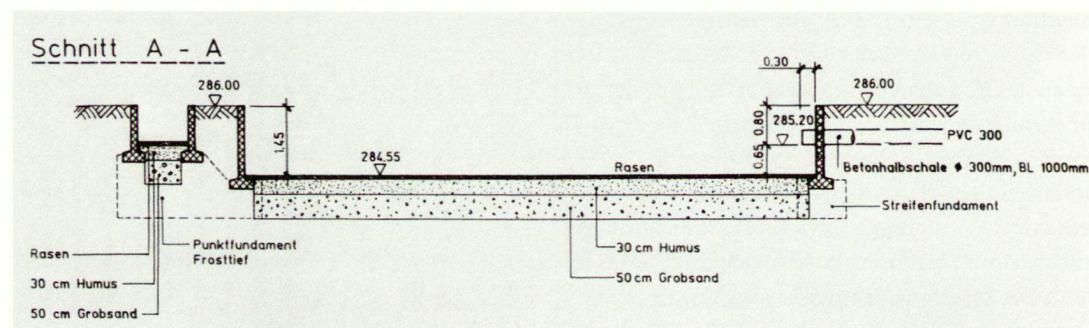
gestalterischen Schwerpunkt. Es wurde mit Betonmauern ein begehbares Becken von 1,5 Meter Tiefe erstellt (Durchmesser etwa 12 Meter). Die geschwungene Form wird an der Maueroberkante durch eine Buchshecke betont. Der Boden des Beckens wurde gemäss den kantonalen Vorschriften als humusierte Mulde ausgebildet. Das Wasser versickert über die belebte Bodenschicht, diese ist als Rasen ausgebildet.

Gewässerschutzbereich A
Versickerungstyp gemäss Ordner «Siedlungsentwässerung» des Baudepartements des Kantons Aargau, Abteilung Umweltschutz 1991: Flächenförmige Versickerung über belebter Bodenschicht, humusierte Mulde, Typ 14.8.1, Beispiel 2
Retentionsvolumen: etwa 65 m³ für 180 l/Sek.
Reinigungsschicht: Rasen, 30 cm Humus, 50 cm Filterschicht aus Grobsand

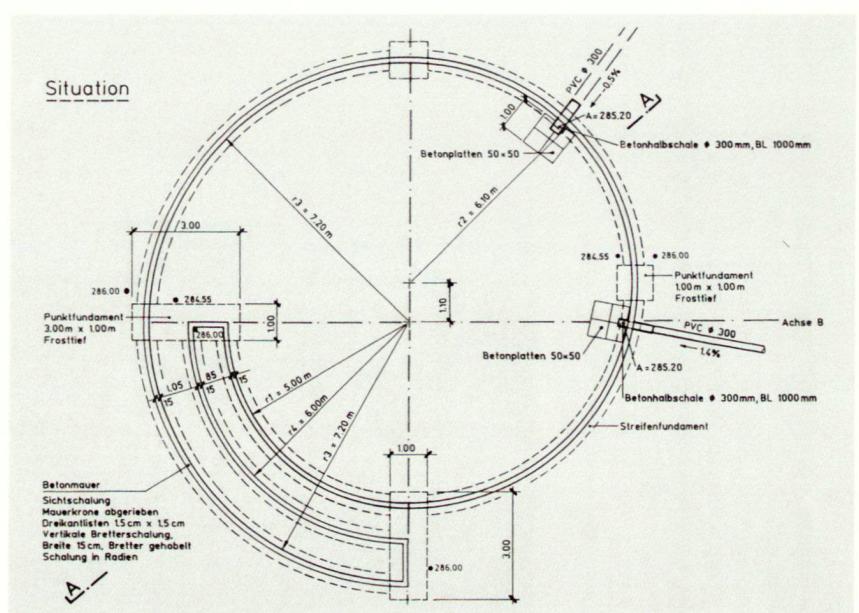
façonné avec des murs en béton, d'une profondeur de 1.5 mètre (et d'un diamètre d'environ 12 mètres) a été construit. A la crête du mur, la forme libre est soulignée par une haie de buis. Selon les prescriptions cantonales, le bassin est une dépression en terre végétale. L'eau s'infiltra à travers cette terre, ensemencée en herbe.
