Artikel: Hochwasser als Impuls für die Flussentwicklung = Impulsion pour le développement du fleuve

Autor: Oesch, Thomas

Hochwasser als Impuls für die Flussentwicklung

Das Hochwasser der Goldach im Jahre 2002 hatte rasche Sanierungsmassnahmen zur Folge. Leider wurden in der Anfangsphase ökologische und Erholungsaspekte nur zweitrangig behandelt.

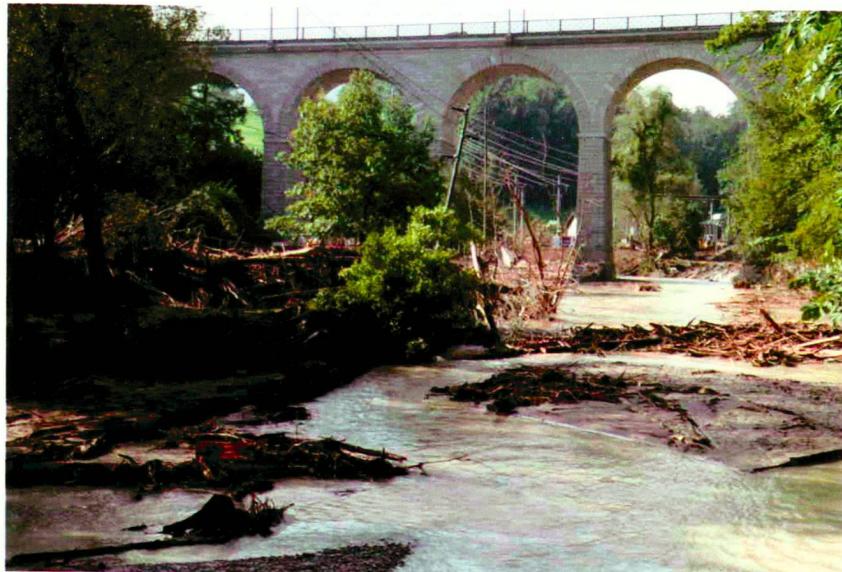
Geschiebeanlandung im Anstau hinter Verklausungen.

Matériaux charriés dans le lit de la rivière et accumulés devant des amoncellements de bois flottant.

Treibholz stellt eine wesentliche Gefährdung der Hochwassersicherheit dar. Der Bau eines Rechens am Ausgang des Goldacher Tobels wird derzeit vom Kanton geprüft. Weil unterhalb eines Holzfanges weiterhin Holz freigelegt und transportiert wird, müssen Verklausungen ohnehin vermieden werden.

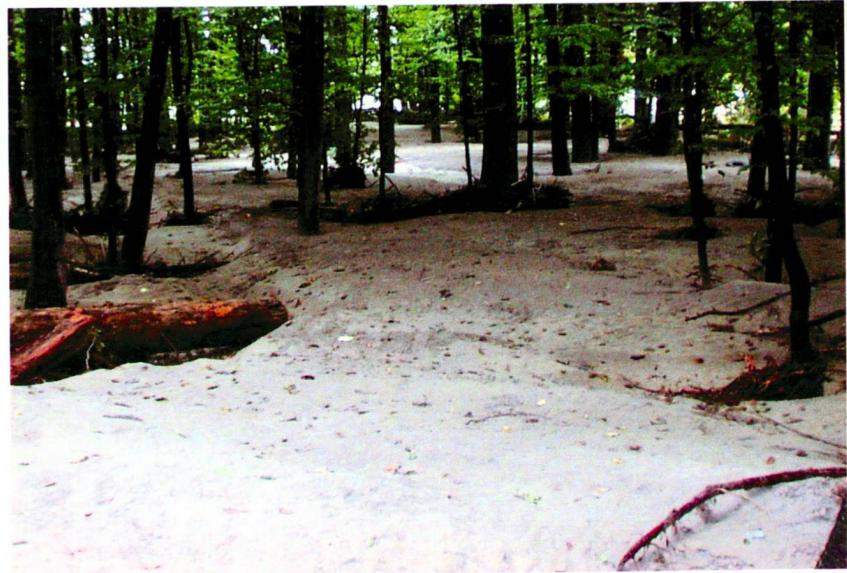
Ablagerung von Sand im Hornerwald.

Alluvions de sable dans la forêt Hornerwald.

Sur la rive thurgovienne du cours inférieur canalisé se trouve la forêt «Hornerwald» dans laquelle des couches de sables hautes de plusieurs mètres ont été déposées.

Auf der Thurgauer Seite des kanalisierten Unterlaufes liegt der Hornerwald, in welchem meterhohe Sandschichten abgelagert wurden. Schon im darauffolgenden Sommer sind grosse Teile des ehemaligen Auenwaldes abgestorben. Der heutige Mündungsbereich stellt das grösste und bedeutendste Delta entlang des gesamten Schweizer Bodenseeufers dar. Vielfältige Formationen mit Kiesbänken und Schwemmholt prägen diesen dynamischen Lebensraum.

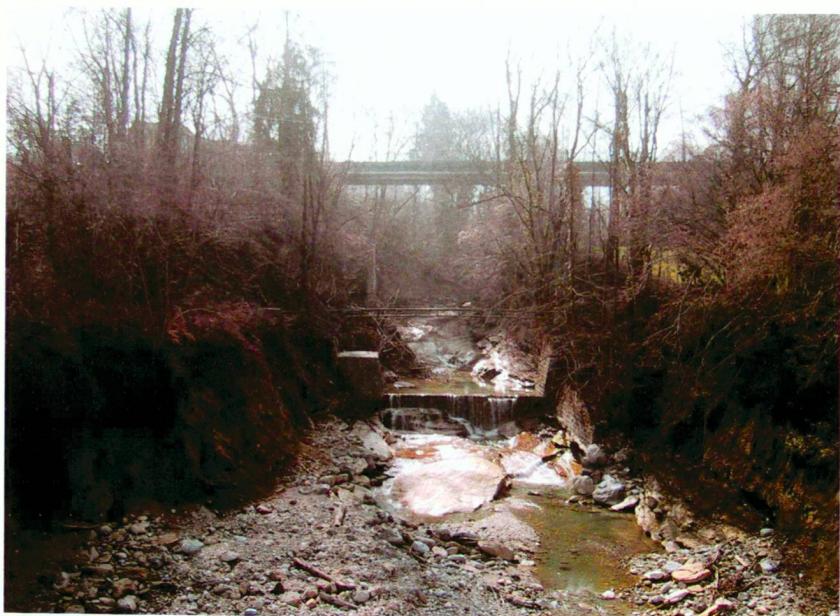
Canyon Kellen.

Les gorges Kellen.

vollzogen werden. Eigentliche «Schaufenster» öffneten sich im Nachklang zum Hochwasser in neuen Prall- und Rutschhängen. Die Felsbänder der Molasse aus hartem Sandstein bilden als natürliche Fixpunkte die Basis für die Wasserkraftnutzung. Ebenfalls zu den Festgesteinen der oberen Süßwassermolasse zählt der typisch grau und gelb gefleckte Mergel. Dieser hat eine deutlich geringere Erosionsresistenz als der Sandstein. Im Bereich der Holz-

brücke Kellen hat sich deshalb in den letzten drei Jahrhunderten ein über 10 Meter tiefer und 25 Meter breiter Canyon gebildet.

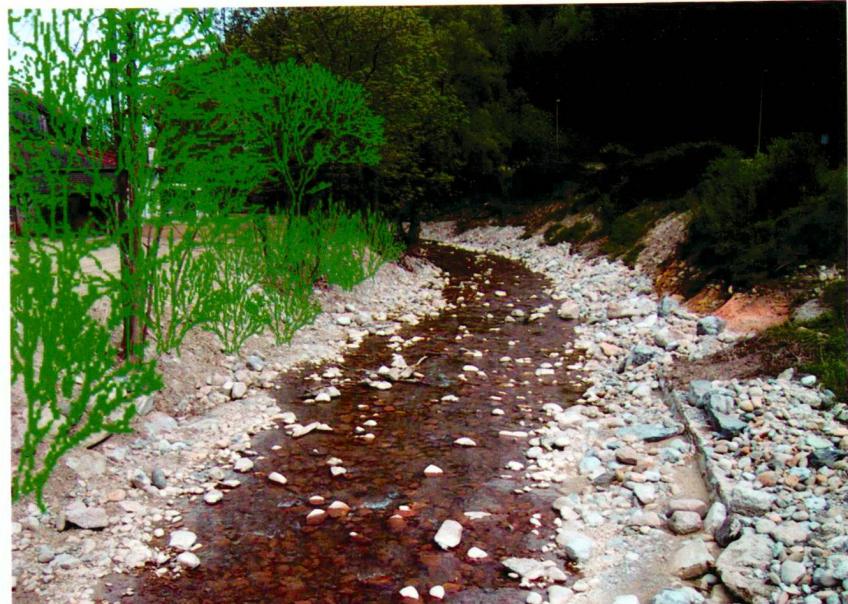
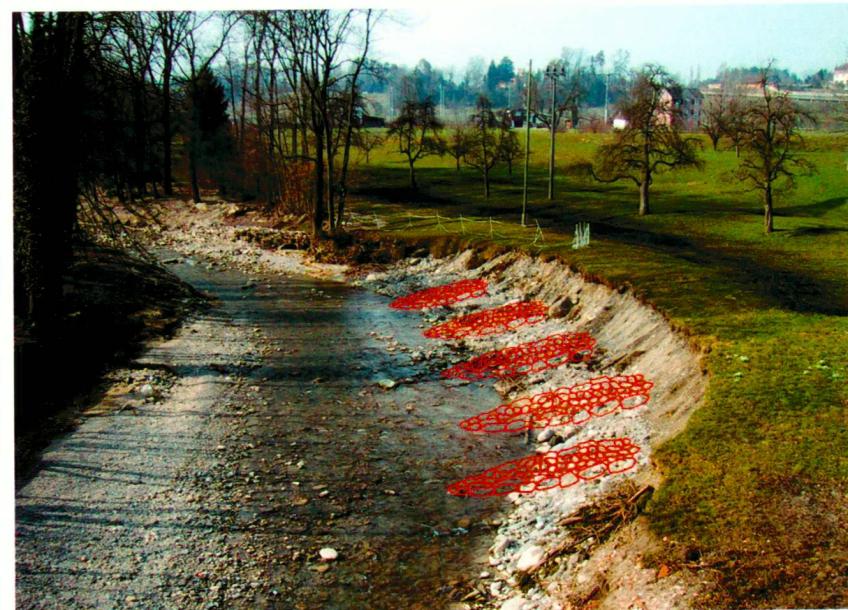
Oben: Die offenen Ufer werden mit Gehölzen bepflanzt.

Unten: Der Prallhang wird mit Buhnen gesichert.

Les berges ouvertes seront plantées d'arbustes (en haut).

La berge exposée à l'érosion sera sécurisé au moyen de digues transversales (en bas).

Auf den offenen Flächen breiten sich rasch Problempflanzen (Neophyten) wie der Zugespitzte Knöterich und das Drüsige Springkraut aus. Solche Bestände sind auch unter dem Aspekt Hochwasserschutz unerwünscht, denn die Ufer mit Reinbeständen sind im Winter nackt und leicht destabilisiert. Ein Lösungsansatz liegt in der aktiven Bepflanzung mit Sträuchern und Bäumen, um die Lichtkonkurrenz zu fördern. Als Nebeneffekt können so jene Bereiche ohne Ufergehölz, welche zwar in der Schutzverordnung der Gemeinde bezeichnet sind, aber nie als solche umgesetzt wurden, zu wertvollen Hecken aufgebaut werden. Zur Regelung des Unterhalts wird ein Pflegekonzept erstellt mit dem Ziel, die Stabilisierungs- und Schutzfunktion der Ufer und deren Wert als Lebensraum in Einklang zu bringen und langfristig zu erhalten.

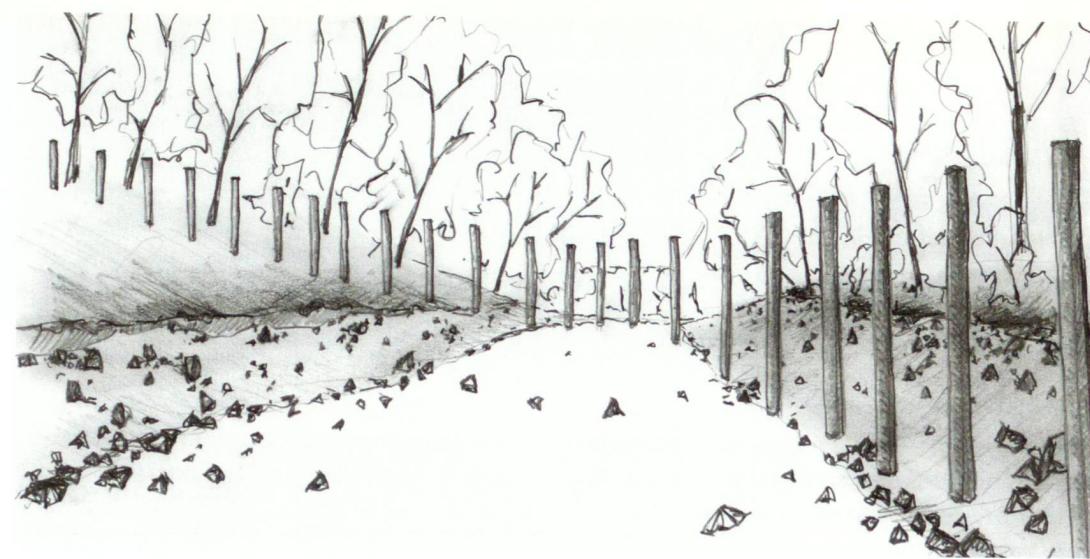
Holzfang am Ausgang des Goldachtobels – ein Abenteuerspielplatz im Fluss?

Système de retenue de bois à la sortie du «Goldbach-tobel» – une place de jeux pour aventuriers dans la rivière?

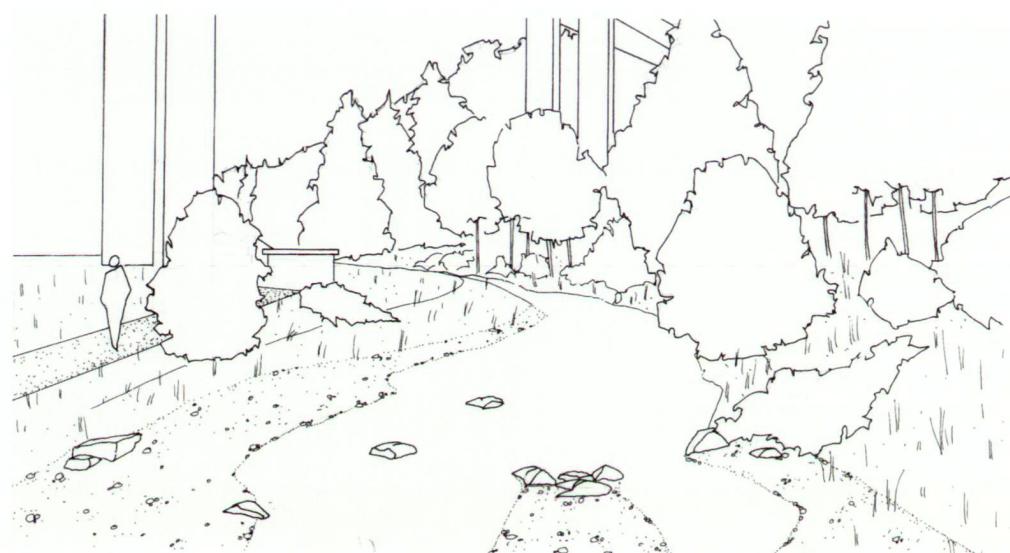
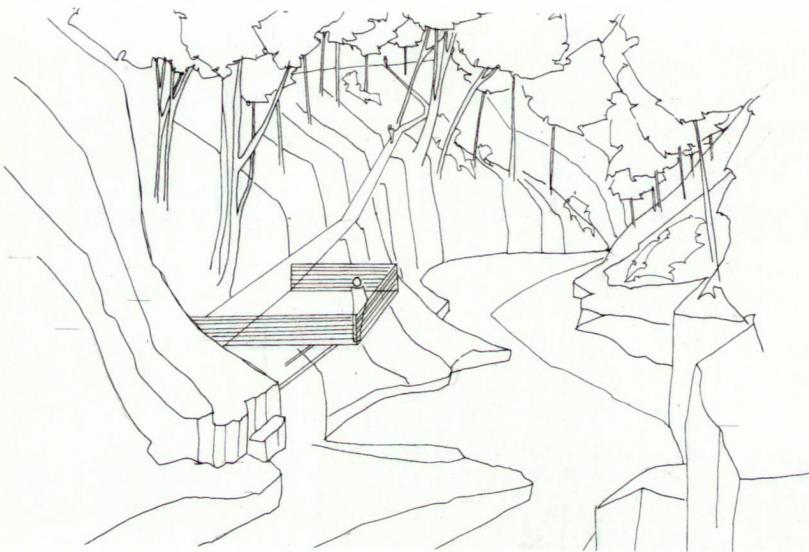
**Aufweitung der Goldach unter der Brücke der A1 – eine Utopie? (rechts)
Canyonweg mit Aussichtsplattform im Tobel (unten).**

**Elargissement de la Goldach sous le pont d'autoroute A1 – une utopie? (à droite)
Sentier avec plate-forme belvédère dans les gorges de la Goldach (unten).**

Die Studenten der Hochschule für Technik Rapperswil, Abt. Landschaftsarchitektur, haben sich eingehend mit der Verbesserung des Zugangs zum Flussraum befasst. Das Ziel ist ein durchgehender Erlebnispfad, welcher zu einem Geotoplehrpfad mit entsprechender Infrastruktur weiterentwickelt werden kann. An Informationspunkten werden die Zusammenhänge von Schutz und Nutzung erklärt und illustriert.
