Artikel: Holzmauern terrassieren eine Böschung = Des murs de soutènement en bois
Autor: Breitenfeld, Beat
DOI: <https://doi.org/10.5169/seals-169910>

Holzmauern terrassieren eine Böschung

Beat Breitenfeld

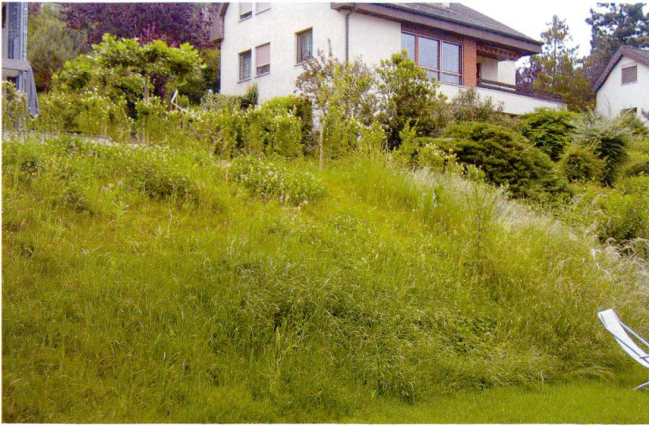
1 Beat Breitenfeld [4]

Die ursprüngliche Wiesenböschung.
La prairie pentue originelle.

Die 2005 gebauten sechs Einfamilienhäuser in Riehen liegen in einer extremen Hanglage mit schwieriger Erschliessung. Die Gartenflächen sind dort, wo keine Terrassierung erfolgte, steil und unmöglich zu nutzen. So auch beim beschriebenen Haus, das – ohne Mauern – zunächst von geschosshohen steilen Böschungen umgeben war. Die wichtigste dieser Böschungen verbindet das Eingangsniveau mit der Gartenfläche vor den Räumen des ersten Untergeschosses. Hier befindet sich der eigentliche Wohngarten. Zu erreichen war er aber ursprünglich nur über die unteren Räume selbst oder waghalsig über die steile Wiesenböschung ohne Treppe.

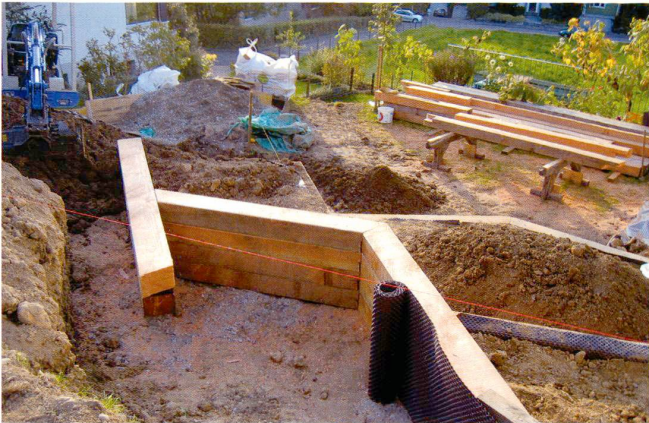
2

Jeweils vier liegende Douglasienbalken bilden eine Mauerstufe.
Quatre poutres en bois de douglas forment une marche.

In Absprache mit dem Zimmermann fiel die Wahl der Holzart auf Douglasie. Ein Holz, das den Ansprüchen an die Dauerhaftigkeit, dem Wunsch nach heimischer Produktion und den Preisvorstellungen am besten gerecht wurde.

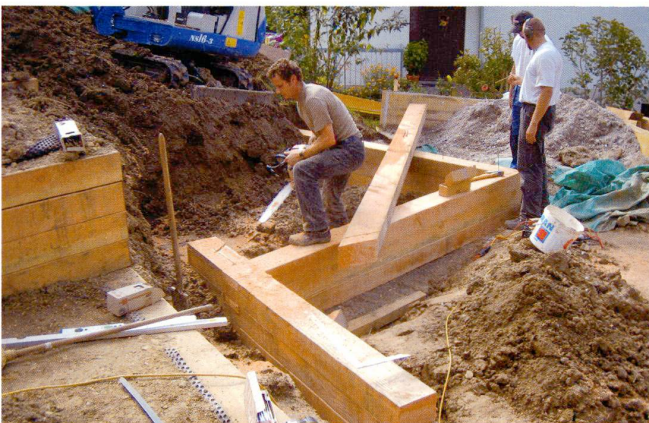
3

Die Holzkonstruktion: ein Fall für den Zimmermann.
La construction en bois: un cas pour le charpentier.

Schnell war aber auch klar, dass die gewünschte Präzision der Holzmauern, die speziellen Eckverbindungen und die spezifische Statik nicht zu den üblichen Aufgaben eines Gartenbauers gehören. Da waren die Fähigkeiten eines Zimmermanns gefragt. Wir hatten mit der ausführenden Zimmereifirma das Glück, dass der Polier nicht nur mit dem Material Holz bestens vertraut war, sondern auch als Baggerfahrer im steilen Hang über ausgezeichnete Gartenbauerqualitäten verfügte. So konnten die Mauern und die dahinter liegenden Terrassen von unten her fachgerecht hochgezogen werden.

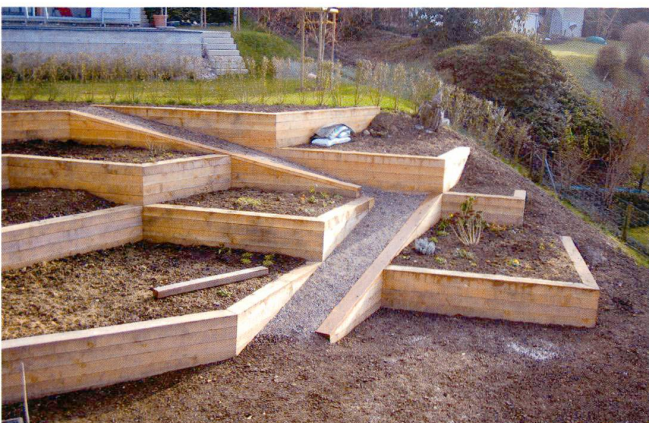
4

Die Holzmauern kurz nach der Fertigstellung.
Les parois en bois peu de temps après leur construction.

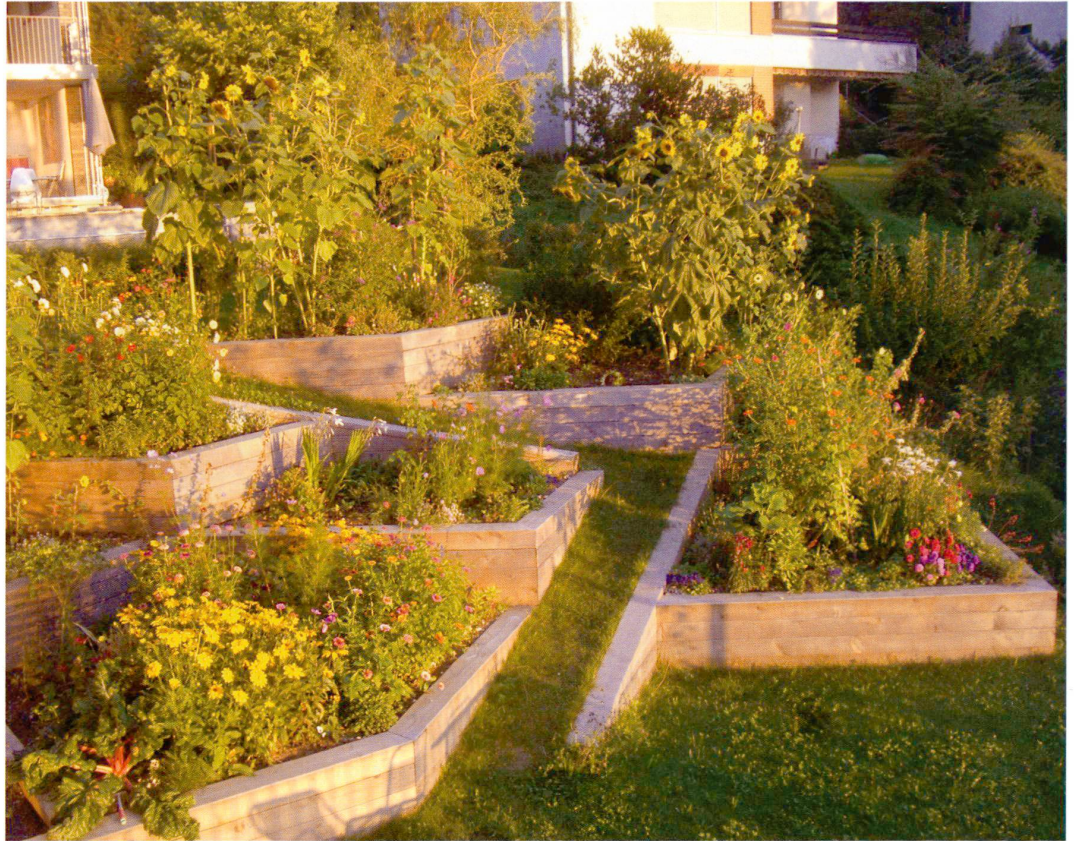
5 Die Anlage nach zwei Jahren.
Le jardin deux ans après son aménagement.
