Artikel: Holzmauern terrassieren eine Böschung = Des murs de soutènement en bois

Holzmauern terrassieren eine Böschung

Des murs de soutènement en bois

Beat Breitenfeld

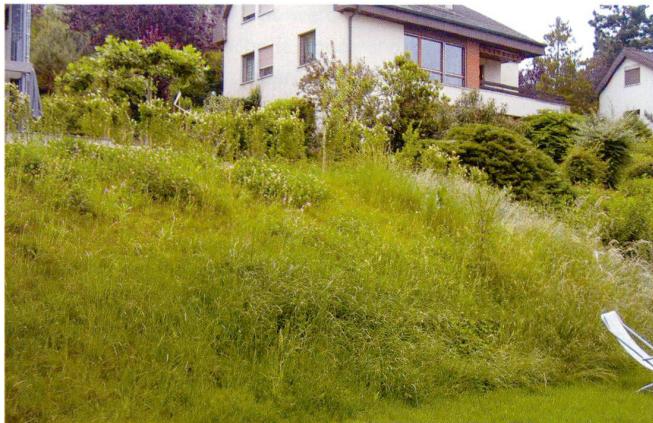
1 Beat Breitenfeld [4]

Die ursprüngliche Wiesenböschung.
La prairie pentue originelle.

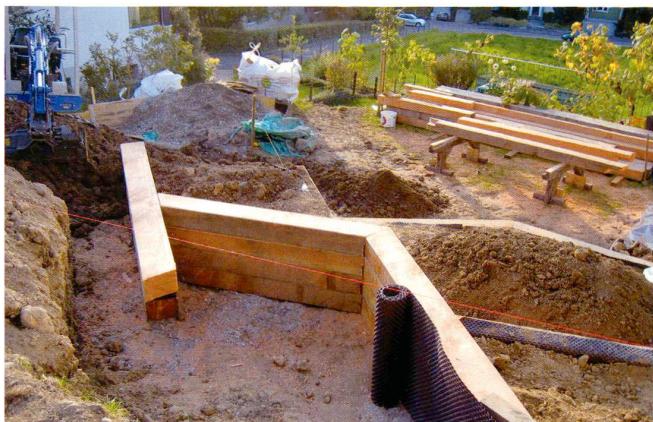
2

Jeweils vier liegende Douglasienbalken bilden eine Mauerstufe.
Quatre poutres en bois de douglas forment une marche.

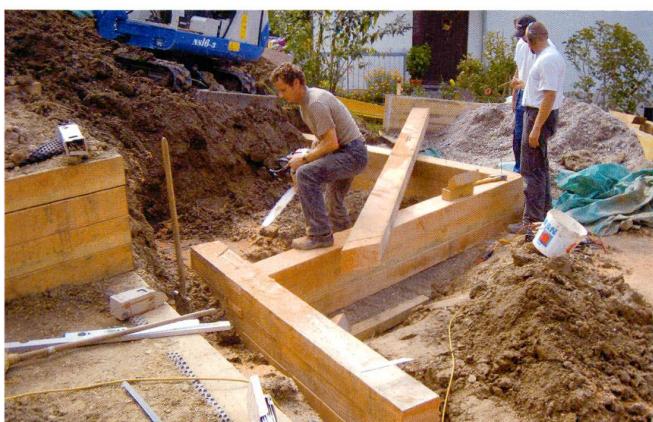
3

Die Holzkonstruktion: ein Fall für den Zimmermann.
La construction en bois: un cas pour le charpentier.

Schnell war aber auch klar, dass die gewünschte Präzision der Holzmauern, die speziellen Eckverbindungen und die spezifische Statik nicht zu den üblichen Aufgaben eines Gartenbauers gehören. Da waren die Fähigkeiten eines Zimmermanns gefragt. Wir hatten mit der ausführenden Zimmereifirma das Glück, dass der Polier nicht nur mit dem Material Holz bestens vertraut war, sondern auch als Baggerfahrer im steilen Hang über ausgezeichnete Gartenbauerqualitäten verfügte. So konnten die Mauern und die dahinter liegenden Terrassen von unten her fachgerecht hochgezogen werden.

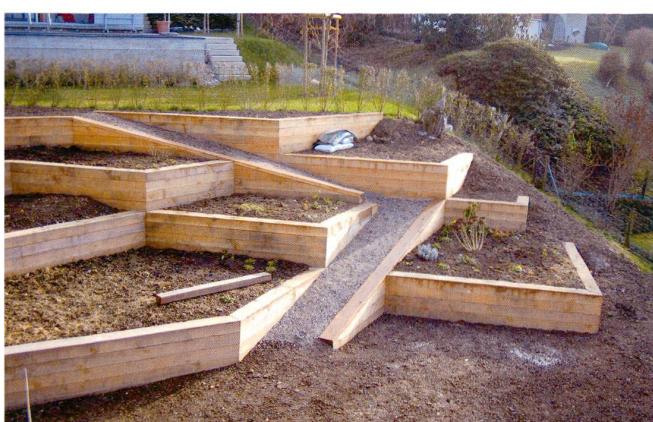
4

Die Holzmauern kurz nach der Fertigstellung.
Les parois en bois peu de temps après leur construction.

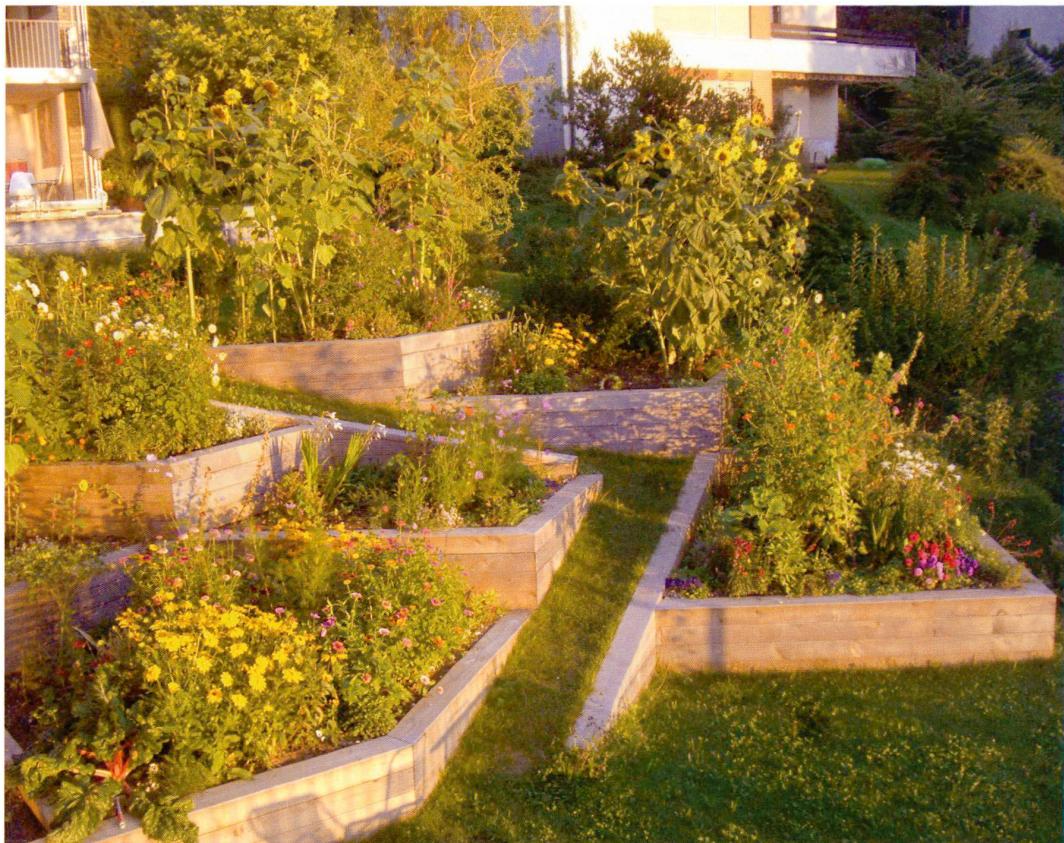
5 Die Anlage nach zwei Jahren.
Le jardin deux ans après son aménagement.
