**Artikel:** Hydraulische Modellversuche = Essais hydrauliques sur maquette

# Hydraulische Modellversuche

Die Versuchsanstalt für Wasserbau, Hydrologie und Glaziologie VAW der ETH Zürich überprüft im Auftrag von Kommunen und Unternehmen in einer grossräumigen hydraulischen Modellanlage die Wirksamkeit von Massnahmen zum Hochwasserschutz. 2017 stand das Hochwasserschutzprojekt Würzenbachstollen (LU) auf dem Prüfstand.

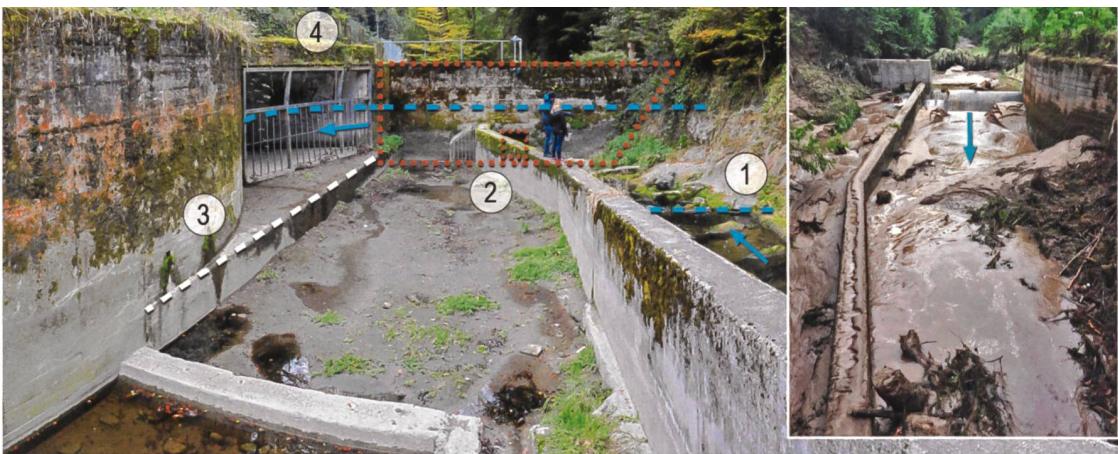
## 2

Derzeit durchfliest der Würzenbach bei geringen Abflüssen eine Fischtreppen (1) und gelangt durch eine regulierbare Öffnung in der Staumauer (2) in das unterstrom gelegene Stadtgebiet. Bei grösseren Wassermengen reicht die Durchflusskapazität der Öffnung in der Staumauer nicht aus und es kommt zum kontrollierten Aufstau des Würzenbachs. Das Wasser erreicht daraufhin über eine Wehrschwelle (3) den Einlauf des Entlastungsstollens (4) und wird in den Stollen abgeleitet.

En cas de faible débit, le Würzenbach franchit une passe à poissons (1) et rejoint, à travers une ouverture réglable pratiquée dans le mur (2), le territoire urbanisé situé en aval. En cas de crue, la capacité d'écoulement de l'ouverture ménagée dans le mur ne suffit pas, ce qui entraîne la rétention contrôlée du cours d'eau. Après avoir franchi un seuil (3), l'eau atteint ensuite la prise d'eau de la galerie (4).

**2** Entlastungsbauwerk des Würzenbachs im aktuellen Zustand, Blick in Fliessrichtung. Die Staumauer ist orange markiert, die Wehrschwelle weiss.

Ouvrage de délestage du Würzenbach dans son état actuel, vue dans le sens d'écoulement du cours d'eau. Le mur de retenue est indiqué en orange, le seuil en blanc.

Der Einlauf des bestehenden Entlastungsstollens ist in einem Verzweigungsbauwerk angeordnet, welches mit einer Staumauer abgeschlossen ist (Abb. 2, orange Markierung). Vor dem Stolleneinlauf ist ein Feinrechen angeordnet, um das Eindringen von

La prise d'eau de la galerie de délestage actuelle est intégrée à un ouvrage d'embranchement terminé par un mur de retenue (ill. 2, marquage orange). Devant celle-ci est posée une grille de retenue destinée à empêcher le bois flottant – branchages et troncs d'arbres notamment – d'y pénétrer. Le bassin sert aussi à retenir les matériaux charriés par la rivière et à éviter que ceux-ci ne se déposent dans son lit.

Or, en 2015, ce dispositif n'a pas fonctionné (ill. 2, à droite). Du fait des intempéries, de grandes quantités de bois flottant et autres matériaux ont obstrué la prise d'eau de la galerie. Les eaux ont débordé du mur de retenue et occasionné d'importantes inondations. La Ville et le canton de Lucerne ont donc pris des mesures immédiates pour améliorer l'efficacité de la galerie de délestage. Une solution durable nécessitera, toutefois, de lourds travaux de transformation de la prise d'eau. Le bureau d'ingénieurs Hunziker, Zarn & Partner (HZP) a été mandaté pour élaborer un projet de protection contre les crues.

Dieses Entlastungssystem hat 2015 nicht funktioniert (Abb. 2, rechts). Durch das Unwetter wurden grosse Mengen Schwemmholtz und Geschiebe einge tragen, welche den Einlauf des Stollens verstopften. Das Wasser konnte nicht mehr abgeführt werden, überströmte daraufhin die Staumauer und führte im Stadtgebiet zu massiven Überschwemmungen. Stadt und Kanton Luzern haben daraufhin Sofortmassnahmen eingeleitet, um die Wirksamkeit des Entlastungs stollens zu verbessern. Für eine dauerhafte Lösung sind jedoch umfangreiche Umbaumaßnahmen am Einlauf des Stollens notwendig. Das Ingenieurbüro Hunziker, Zarn & Partner HZP erhielt den Auftrag zur Entwicklung eines Hochwasserschutzprojekts.

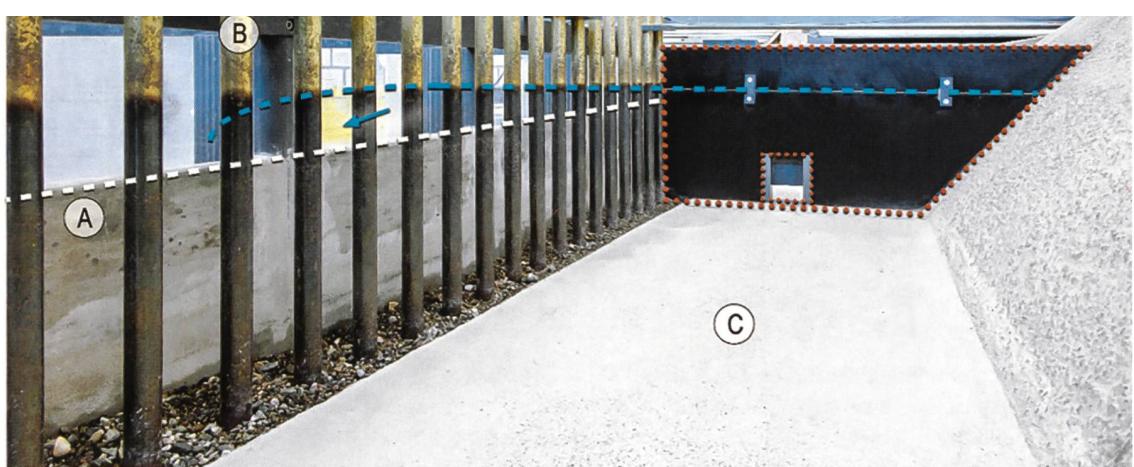
**3** Projektzustand im hydraulischen Modell der VAW, Blick in Fliessrichtung. Die Staumauer ist blau markiert, die erhöhte Wehrschwelle weiss.

Maquette hydraulique de l'état projeté, vue dans le sens d'écoulement du cours d'eau. Le mur de retenue est indiqué en bleu, le seuil surélevé en blanc.

#### Vorgeschlagene Massnahmen:

- Erstellung eines seitlich angeströmten Streichwehrs vor dem Entlastungsstollen. Durch die Anhebung und Verlängerung der bestehenden Wehrschwelle soll der Eintrag von Geschiebe verhindert und die benötigte Abflusskapazität auch bei Verlegung des Rechens garantiert werden (A).
- Ersatz des bestehenden Rechens vor dem Stollen-einlauf durch einen grossflächigen Grobrechen vor dem neu erstellten Streichwehr (B).
- Abbruch der bestehenden Fischtreppen inklusive Zwischenmauer und Ersatz durch eine circa 25 Meter oberstrom angeordnete, fischgängige Blockrampe und damit eine deutliche Erhöhung des Ablagerungsraums für Geschiebe (C).

#### Les mesures proposées:

- Réalisation d'un déversoir latéral devant la galerie de délestage. En surélevant et en prolongeant le seuil actuel, on empêchera l'afflux de matériaux charriés et garantira la capacité d'écoulement nécessaire même en cas d'obstruction de la grille de retenue (A).
- Remplacement de la grille actuellement située devant la prise d'eau de la galerie par un dispositif de retenue plus grossier devant le nouveau déversoir latéral (B).
- Démolition de la passe à poissons actuelle, mur intermédiaire compris, et réalisation, environ 25 mètres en amont, d'une rampe en enrochements praticable pour les poissons. Surélévation sensible du bassin de sédimentation des matériaux charriés (C).

Das Gerinne hat im Stadtgebiet eine Abflusskapazität von 3 Kubikmetern pro Sekunde ( $m^3/s$ ), wobei als Bemessungereignis ein 300-jährliches Hochwasser mit  $30.5\ m^3/s$  festgelegt wurde. Im Hochwasserfall muss daher ein Grossteil des Abflusses durch den Entlastungsstollen abgeleitet werden. Gleichzeitig muss der Stollen auch bei massivem Schwemmholtz und Geschiebeandrang betriebsbereit bleiben. Das neu entwickelte Hochwasserschutzprojekt sieht verschiedene Massnahmen vor (Abb. 3).

le nouveau dispositif, on s'est basé sur une crue tri-centennale d'un débit de  $30.5\ m^3/s$ . Une grande partie des eaux de crue devra ainsi être évacuée par la galerie de délestage, qui doit rester opérationnelle même en présence de grandes quantités de matériaux charriés. Le nouveau projet comporte diverses mesures (ill. 3).
