# Hydraulische Modellversuche

Die Versuchsanstalt für Wasserbau, Hydrologie und Glaziologie VAW der ETH Zürich überprüft im Auftrag von Kommunen und Unternehmen in einer grossräumigen hydraulischen Modellanlage die Wirksamkeit von Massnahmen zum Hochwasserschutz. 2017 stand das Hochwasserschutzprojekt Würzenbachstollen (LU) auf dem Prüfstand.

**Florian Hinkelammert-Zens, Isabel Röber, Volker Weitbrecht**

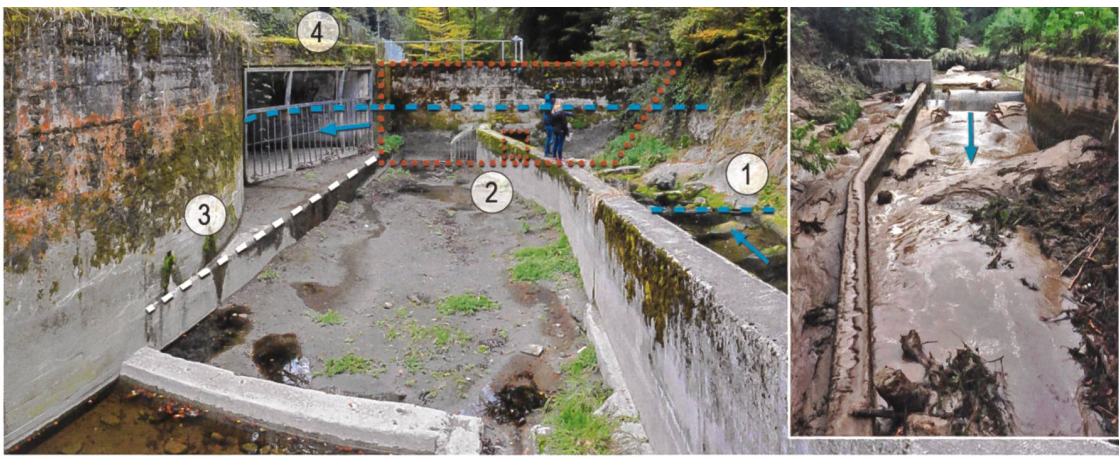
2

Derzeit durchfließt der Würzenbach bei geringen Abflüssen eine Fischtreppe (1) und gelangt durch eine regulierbare Öffnung in der Staumauer (2) in das unterstrom gelegene Stadtgebiet. Bei grösseren Wassermengen reicht die Durchflusskapazität der Öffnung in der Staumauer nicht aus und es kommt zum kontrollierten Aufstau des Würzenbachs. Das Wasser erreicht daraufhin über eine Wehrschwelle (3) den Einlauf des Entlastungsstollens (4) und wird in den Stollen abgeleitet.

En cas de faible débit, le Würzenbach franchit une passe à poissons (1) et rejoint, à travers une ouverture réglable pratiquée dans le mur (2), le territoire urbanisé situé en aval. En cas de crue, la capacité d'écoulement de l'ouverture ménagée dans le mur ne suffit pas, ce qui entraîne la rétention contrôlée du cours d'eau. Après avoir franchi un seuil (3), l'eau atteint ensuite la prise d'eau de la galerie (4).

**2** Entlastungsbauwerk des Würzenbachs im aktuellen Zustand, Blick in Fließrichtung. Die Staumauer ist orange markiert, die Wehrschwelle weiss. Ouvrage de délestage du Würzenbach dans son état actuel, vue dans le sens d'écoulement du cours d'eau. Le mur de retenue est indiqué en orange, le seuil surélevé en blanc.

Der Einlauf des bestehenden Entlastungsstollens ist in einem Verzweigungsbauwerk angeordnet, welches mit einer Staumauer abgeschlossen ist (Abb. 2, orange Markierung). Vor dem Stolleneinlauf ist ein Feinrechen angeordnet, um das Eindringen von

La prise d'eau de la galerie de délestage actuelle est intégrée à un ouvrage d'embranchement terminé par un mur de retenue (ill. 2, marquage orange). Devant celle-ci est posée une grille de retenue destinée à empêcher le bois flottant – branchages et troncs d'arbres notamment – d'y pénétrer. Le bassin sert aussi à retenir les matériaux charriés par la rivière et à éviter que ceux-ci ne se déposent dans son lit.

Or, en 2015, ce dispositif n'a pas fonctionné (ill. 2, à droite). Du fait des intempéries, de grandes quantités de bois flottant et autres matériaux ont obstrué la prise d'eau de la galerie. Les eaux ont débordé du mur de retenue et occasionné d'importantes inondations. La Ville et le canton de Lucerne ont donc pris des mesures immédiates pour améliorer l'efficacité de la galerie de délestage. Une solution durable nécessitera, toutefois, de lourds travaux de transformation de la prise d'eau. Le bureau d'ingénieurs Hunziker, Zarn & Partner (HZP) a été mandaté pour élaborer un projet de protection contre les crues.

Dieses Entlastungssystem hat 2015 nicht funktioniert (Abb. 2, rechts). Durch das Unwetter wurden grosse Mengen Schwemmholz und Geschiebe eingetragen, welche den Einlauf des Stollens verstopften. Das Wasser konnte nicht mehr abgeführt werden, überströmte daraufhin die Staumauer und führte im Stadtgebiet zu massiven Überschwemmungen. Stadt und Kanton Luzern haben daraufhin Sofortmassnahmen eingeleitet, um die Wirksamkeit des Entlastungsstollens zu verbessern. Für eine dauerhafte Lösung sind jedoch umfangreiche Umbaumassnahmen am Einlauf des Stollens notwendig. Das Ingenieurbüro Hunziker, Zarn & Partner HZP erhielt den Auftrag zur Entwicklung eines Hochwasserschutzprojekts.

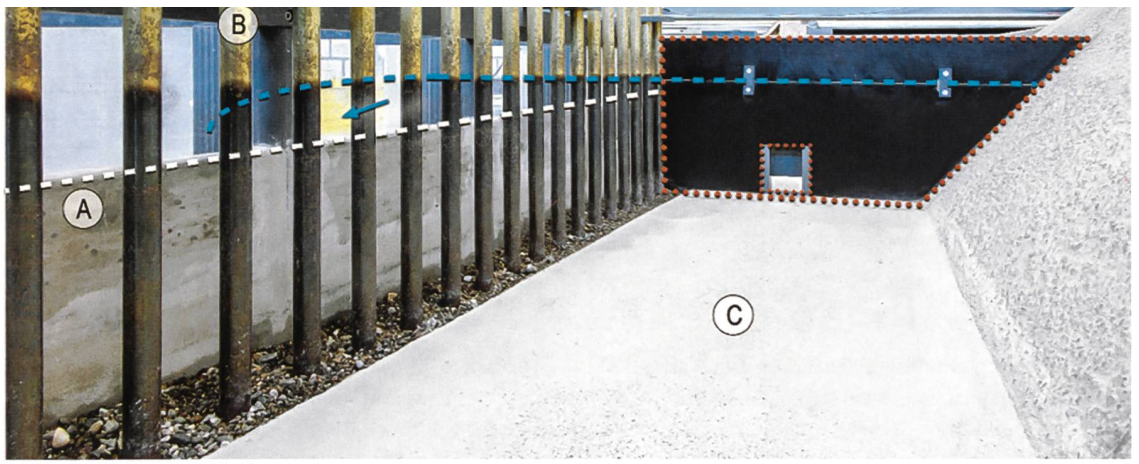
**3** Projektzustand im hydraulischen Modell der VAW, Blick in Fließrichtung. Die Staumauer ist blau markiert, die erhöhte Wehrschwelle weiss. Maquette hydraulique de l'état projeté, vue dans le sens d'écoulement du cours d'eau. Le mur de retenue est indiqué en bleu, le seuil surélevé en blanc.

**Vorgeschlagene Massnahmen:**

- Erstellung eines seitlich angeströmten Streichwehrs vor dem Entlastungsstollen. Durch die Anhebung und Verlängerung der bestehenden Wehrschwelle soll der Eintrag von Geschiebe verhindert und die benötigte Abflusskapazität auch bei Verlegung des Rechens garantiert werden (A).
- Ersatz des bestehenden Rechens vor dem Stollenlauf durch einen grossflächigen Grobrechen vor dem neu erstellten Streichwehr (B).
- Abbruch der bestehenden Fischtreppe inklusive Zwischenmauer und Ersatz durch eine circa 25 Meter oberstrom angeordnete, fischgängige Blockrampe und damit eine deutliche Erhöhung des Ablagerungsraums für Geschiebe (C).

Das Gerinne hat im Stadtgebiet eine Abflusskapazität von 3 Kubikmetern pro Sekunde ( $m^3/s$ ), wobei als Bemessungsereignis ein 300-jährliches Hochwasser mit  $30,5 m^3/s$  festgelegt wurde. Im Hochwasserfall muss daher ein Grossteil des Abflusses durch den Entlastungsstollen abgeleitet werden. Gleichzeitig muss der Stollen auch bei massivem Schwemmholz- und Geschiebeandrang betriebsbereit bleiben. Das neu entwickelte Hochwasserschutzprojekt sieht verschiedene Massnahmen vor (Abb. 3).

le nouveau dispositif, on s'est basé sur une crue tricentennale d'un débit de  $30,5 m^3/s$ . Une grande partie des eaux de crue devra ainsi être évacuée par la galerie de délestage, qui doit rester opérationnelle même en présence de grandes quantités de matériaux charriés. Le nouveau projet comporte diverses mesures (ill. 3).

- Réalisation d'un déversoir latéral devant la galerie de délestage. En surélevant et en prolongeant le seuil actuel, on empêchera l'afflux de matériaux charriés et garantira la capacité d'écoulement nécessaire même en cas d'obstruction de la grille de retenue (A).
- Remplacement de la grille actuellement située devant la prise d'eau de la galerie par un dispositif de retenue plus grossier devant le nouveau déversoir latéral (B).
- Démolition de la passe à poissons actuelle, mur intermédiaire compris, et réalisation, environ 25 mètres en amont, d'une rampe en enrochements praticable pour les poissons. Surélévation sensible du bassin de sédimentation des matériaux charriés (C).

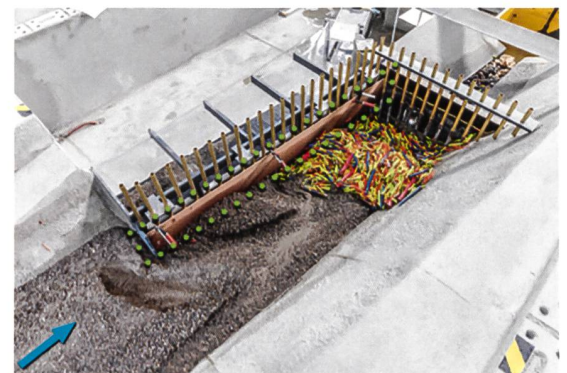
4

**4** Schwemmholzrückhalt und Geschiebeablagerungen im Modellversuch. Rétention du bois flottant et dépôt des matériaux charriés, essais sur maquette.

Le VAW a commencé ses essais au printemps 2017. Ceux-ci ont confirmé l'adéquation des transformations projetées. Les résultats ont montré que le bassin de sédimentation des matériaux charriés présenterait des dimensions suffisantes et pourrait contenir les apports de plusieurs crues importantes. En revanche, la rétention du bois flottant ne s'est pas avérée satisfaisante. Au terme de diverses études de variantes, on

Die VAW begann im Frühjahr 2017 mit ihren Untersuchungen, welche die Zweckmässigkeit der geplanten Umbauten bestätigten. Die Ergebnisse zeigten eine ausreichende Dimensionierung des Geschiebeablagerungsraums, welcher den Sedimenteintrag mehrerer grosser Hochwasserereignisse aufnehmen kann. Der Schwemmholtzrückhalt war im Projektzustand noch nicht zufriedenstellend. Nach einer Vielzahl von Variantenuntersuchungen konnte der Rückhalt, insbesondere grosser, für eventuelle Verlegungen kritischer Schwemmholtzfraktionen, durch die Installation einer Tauchwand (Abb. 4, grüne Markierung) deutlich verbessert werden.

a pu, grâce à l'installation d'une paroi immergée, améliorer la rétention des grandes fractions de bois flottant susceptibles d'obstruer le dispositif (ill. 4).
