Zeitschrift: **Anthos : Zeitschrift für Landschaftsarchitektur = Une revue pour le  
paysage**

Heft 2: **Denkmalpflege im Freiraum = La sauvegarde d'espace libres  
considérés comme monuments historiques = Conservation of  
"open space" monuments**

## Vorplatzprojekt für die ehemalige Klosterkirche in Olsberg (Kt. Aargau)

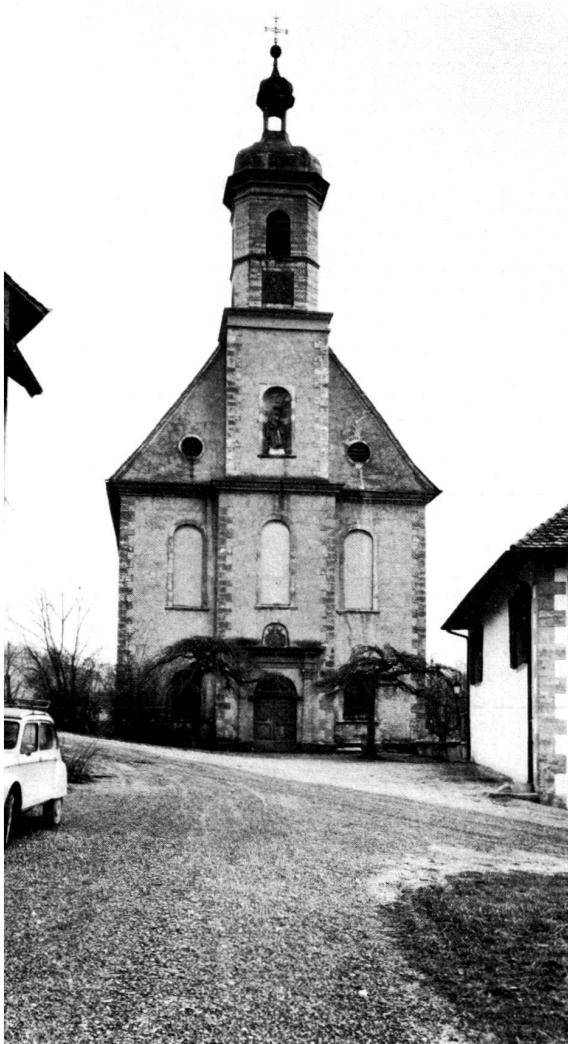
Links: Westfassade der Stiftskirche Olsberg. Heutige Situation. Foto: W. Knecht, Kantonale Denkmalpflege

A gauche: Façade ouest de l'église collégiale d'Olsberg. Situation actuelle.

Left: Western façade of the Collegiate Church in Olsberg. Present situation.

Der sinnvoll gruppierte Gebäudekomplex trägt ein vorwiegend gotisches Gepräge, doch sind im Laufe der Jahrhunderte verschiedene Änderungen vorgenommen worden. So wurde das Westende des Kirchenschiffes im 18. Jahrhundert um knapp 13 Meter verkürzt und mit einer Eingangsfassade in spätbarockem Stil versehen. Die Kirche tritt seither hinter dem ursprünglich U-förmig angebauten Konventgebäude in den Hintergrund und hat einem den Hang hinaufführenden Fahrweg Platz gemacht, der das Vorge-lände diagonal durchschneidet.

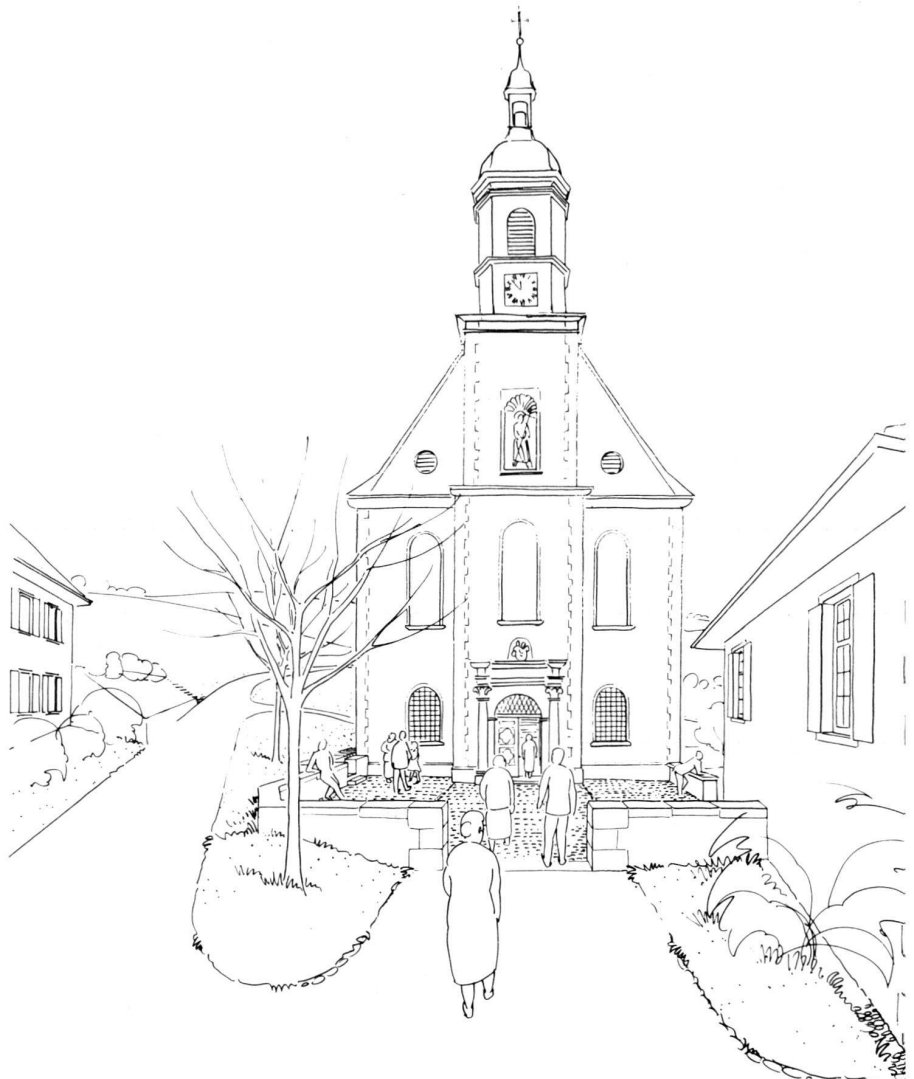
Rechts: Ansicht zum Projekt für die Neugestaltung des Vorplatzes der Stiftskirche Olsberg.

A droite: Plan du projet pour le nouvel aménagement de la place devant l'église d'Olsberg.

Right: Artist's impression of the project for the rearrangement of the precincts of the Collegiate Church.

Im Zuge der Restaurierungsarbeiten an der Stiftskirche wird nun versucht, auch die unbefriedigende Situation vor dem Kircheneingang zu verbessern. Da auf den Fahrweg nicht verzichtet werden kann, ist eine Mauer vorgesehen, die den bis zum Kircheneingang vordringenden Hang zurückhält und auf diese Weise die Anlage eines ebenen Vorplatzes ermöglicht. Die Mauer folgt weitgehend dem Grundriss des abgebrochenen gotischen Kirchenteiles und macht den ursprünglichen Zusammenhang zwischen Kirche und Konventgebäude wieder sichtbar. Es entsteht ein vom Fahrverkehr getrennter Kirchenvorplatz, dessen geschlossener Charakter durch zwei Lindenhochstämme noch verstärkt werden kann. Westlich der Kirche wird der Fahrweg auf die Kirchenachse verlegt. Während eine achsenbezogene Umgebung für eine gotische Kirche nicht zwingend wäre, kann hier die massgebende spätbarocke Fassade durch die geplante Massnahme nur gewinnen.

giate church, an attempt is being made to improve the unsatisfactory situation in front of the church entrance also. As the road is indispensable, it is planned to erect a wall to retain the slope which extends up to the church door, so making it possible to lay out an even forecourt. To a large extent, the wall follows the ground plan of the demolished part of the Gothic church and re-establishes the original visual link between the church and the convent building. The result is a church forecourt which is separated from the traffic and whose self-contained character can be reinforced by two tall lime trees. To the west of the church, the road lies along the same axis as the church. Although this axial relationship is not absolutely necessary for a Gothic church, the late-baroque façade, which is the decisive element, can only be enhanced by the planned measure.
