Artikel: Il progetto di restauro della Bauhaus

Il progetto di restauro della Bauhaus

Risanamento generale della Bauhaus a Dessau. Finalità della tutela dei monumenti. Fondazione della Bauhaus a Dessau. Coordinatore: Staatshochbauamt Dessau, direzione finanziaria di Magdeburgo. Progetto di restauro di Arge Bauhaus: Brambach + Ebert Architekten di Halle e Pfister Schiess Tropeano & Partner Architekten AG di Zurigo.

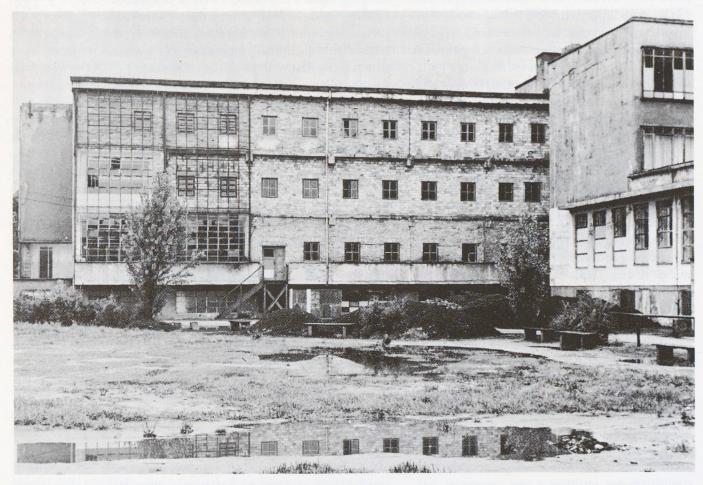
Particolare della Bauhaus nel 1957 Foto tratta da: Storia dell'architettura moderna, Laterza, Bari, 1993 (l. ed. 1960), p.431

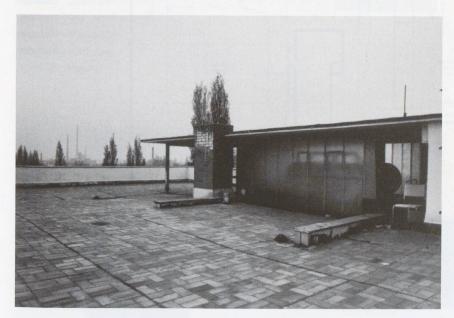
Confronto del 1993 Fotografia di Dieter Rauch

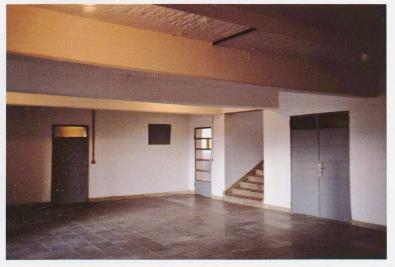
Foto della cantina restaurata secondo lo stato originario del 1926 (edificio mediano)

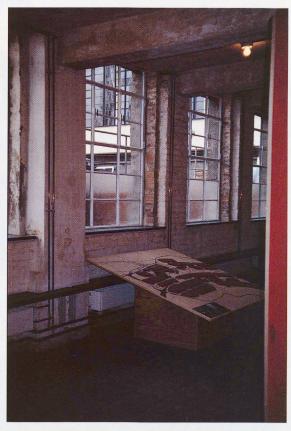
Foto dell'atrio a livello della cantina (pulizia e nuova destinazione funzionale)
