La scuola fabbrica

Il risanamento della Hochschule für Gestaltung und Kunst di Zurigo

testo di Theresia Gürtler Berger* progetto di Tropeano + Pfister (dal 1.1.'99 Pfister, Schiess, Tropeano + Partner Architekten)

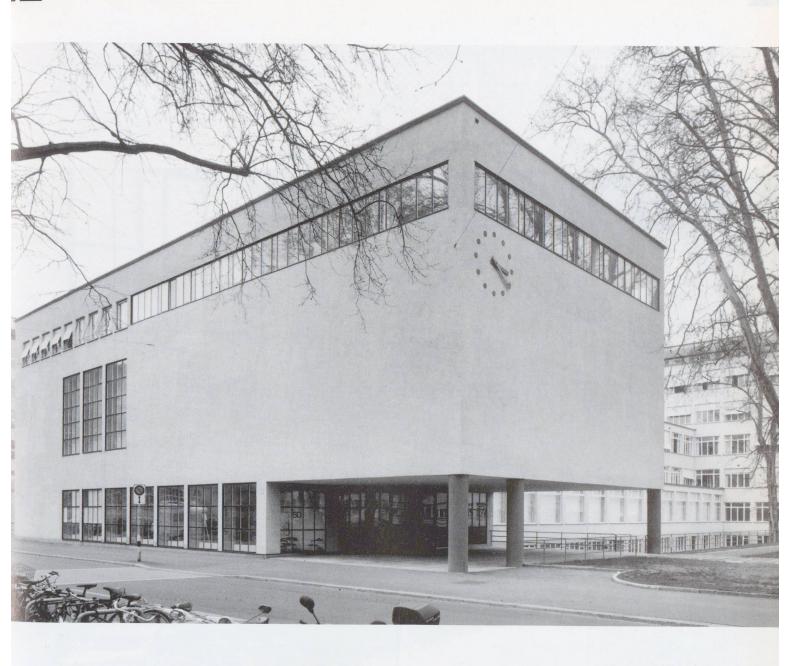
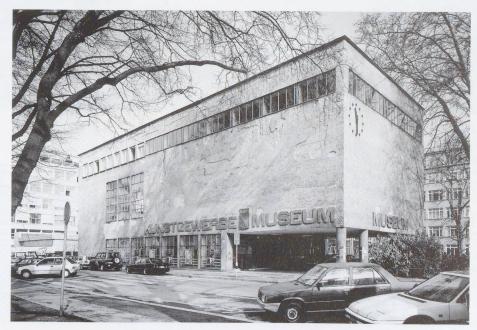
- 1 Sezione di un serramento in acciaio prima del restauro
- Sezione dopo il restauro.
 Si noti l'adeguamento della cornice del serramento in seguito alla regolarizzazione dell'intonaco
- 3 Dettaglio della gronda prima del restauro
- 4 Dettaglio della gronda dopo il restauro. Si noti la rimozione dello strato preesistente

Il risanamento delle finestre esistenti ha permesso di evitare la distruzione e una dispendiosa ricostruzione dei muri di tamponamento. Smontando i telai di rivestimento esterni si è potuto constatare l'evoluta tecnica di costruzione mista delle ampie finestre in acciaio: i telai in acciaio erano separati da quelli di rivestimento per mezzo di intercapedini di quercia, a scopo funzionale e termico. I danni presenti sui telai di rivestimento esterni, ruggine e rigonfiamenti, erano stati causati dall'elevata secrezione di tannino della quercia, non sufficientemente impregnata; le parti arrugginite sono state cambiate, i pochi vetri prodotti industrialmente sono stati sostituiti con vetri isolanti, per garantire un aspetto unitario.

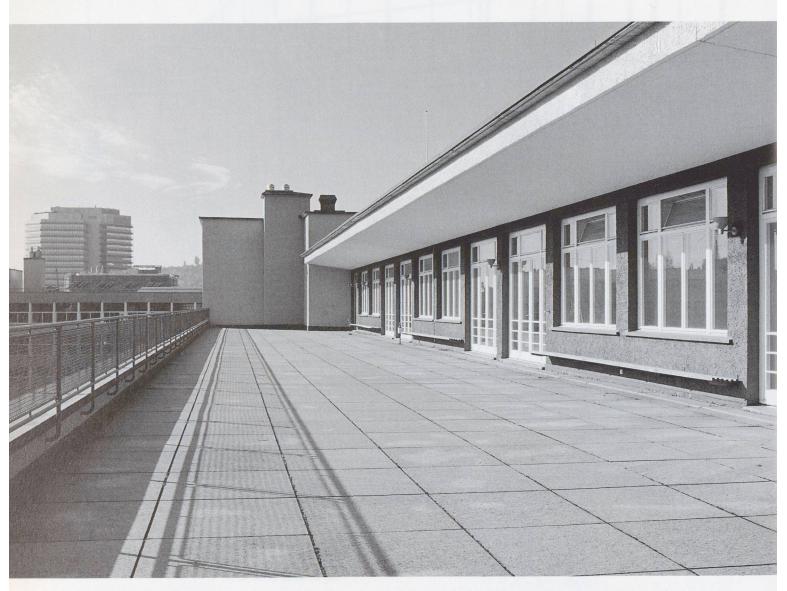
La terrazza restaurata Foto di R. Tropeano

Il progetto di risanamento delle facciate si è esteso anche agli interni con il ripristino della terrazza al quinto piano. Per la pianificazione dei passi successivi è stato indispensabile sviluppare un concetto preliminare, che prendesse in considerazione ad esempio la posizione e la modalità della distribuzione dei cavi dell'impianto antincendio o la realizzazione di una nuovo sistema di ventilazione centrale. Solo così è stato possibile evitare che i parziali adeguamenti, necessari alle nuove funzioni e alle nuove esigenze della scuola in fase di trasformazione, non rispettassero gli intenti del risanamento, così come erano stati fissati, ad esempio, per la sala del nudo e per il quinto piano. Svolgendosi parallelamente all'attività scolastica, il risanamento avviato negli interni proseguirà a tappe lungo gli anni: con la speranza che terminerà con l'apertura della galleria nell'ala del Museo nuovamente su due piani.
