La scuola fabbrica

Il risanamento della Hochschule für Gestaltung und Kunst di Zurigo

testo di Theresia Gütler Berger*
progetto di Tropeano + Pfister (dal 1.1.99)
Pfister, Schiess, Tropeano + Partner Architekten

Oggetto: Hochschule für Gestaltung und Kunst, già Kunstgewerbeschule e Schule und Museum für Gestaltung. Ausstellungsstrasse 60 e Sihlquai 87, quartiere industriale di Zurigo. Committenti: città di Zurigo, Amt für Hochbauten, Irena Liviero. Tutela dei Monumenti della città di Zurigo: Giovanni Menghini, Theresia Gütler Berger. Tutela dei Monumenti cantonale: Dr. Christian Renfer, Peter Baumgartner. Utilizzo: Hochschule für Gestaltung und Kunst. Ingegnere costruttori: Ingegneri Armin Bamert, Hensuer e Gugler. Tecnologia dei materiali: Wolfseber und Partner AG. Periodo del risanamento: 1993-1998

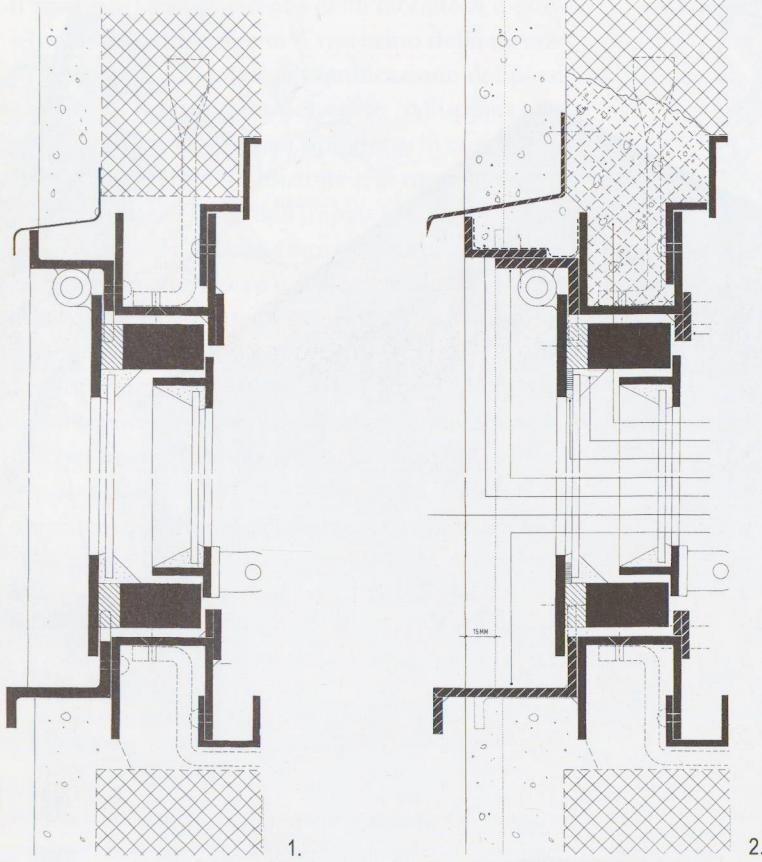
1 – Sezione di un serramento in acciaio prima del restauro

2 – Sezione dopo il restauro.
Si noti l'adeguamento della cornice del serramento in seguito alla regolarizzazione dell'intonaco

Il risanamento delle finestre esistenti ha permesso di evitare la distruzione e una dispendiosa ricostruzione dei muri di tamponamento. Smontando i telai di rivestimento esterni si è potuto constatare l'evoluta tecnica di costruzione mista delle ampie finestre in acciaio: i telai in acciaio erano separati da quelli di rivestimento per mezzo di intercapidini di quercia, a scopo funzionale e termico. I danni presenti sui telai di rivestimento esterni, rugGINE e rigonfiamenti, erano stati causati dall'elevata secrezione di tannino della quercia, non sufficientemente impregnata; le parti arrugginite sono state cambiate, i pochi vetri prodotti industrialmente sono stati sostituiti con vetri isolanti, per garantire un aspetto unitario.

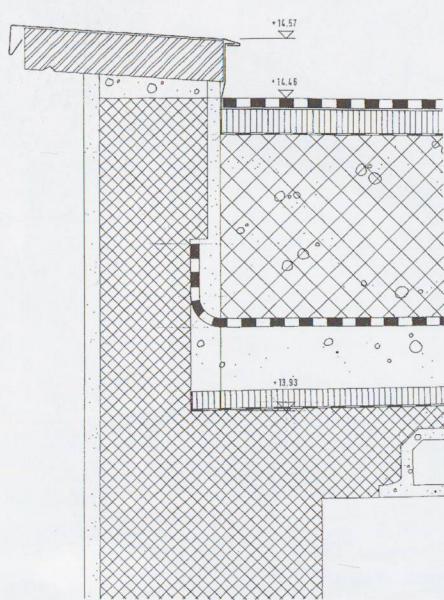
3.

3 – Dettaglio della gronda prima del restauro

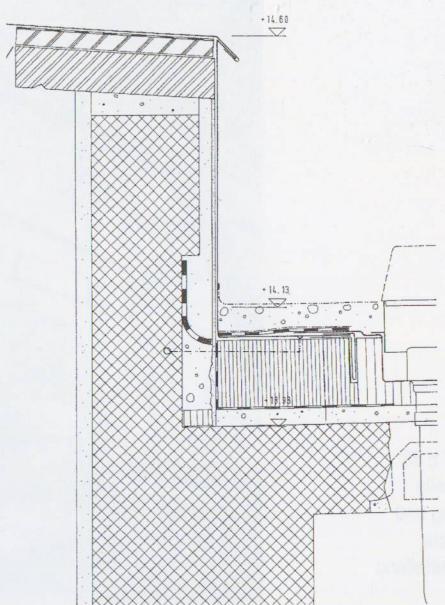
4.

4 – Dettaglio della gronda dopo il restauro. Si noti la rimozione dello strato preesistente

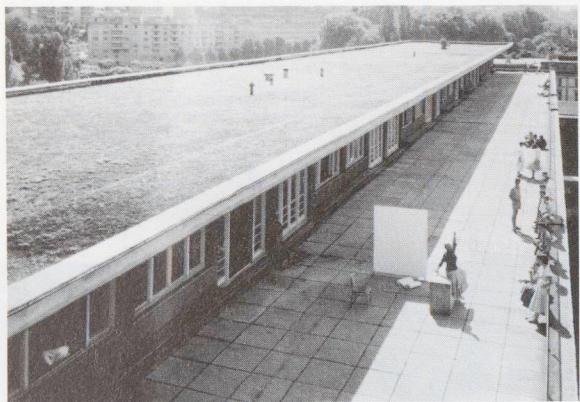
La terrazza prima del restauro

Il progetto di risanamento delle facciate si è esteso anche agli interni con il ripristino della terrazza al quinto piano. Per la pianificazione dei passi successivi è stato indispensabile sviluppare un concetto preliminare, che prendesse in considerazione ad esempio la posizione e la modalità della distribuzione dei cavi dell'impianto antincendio o la realizzazione di una nuovo sistema di ventilazione centrale. Solo così è stato possibile evitare che i parziali adeguamenti, necessari alle nuove funzioni e alle nuove esigenze della scuola in fase di trasformazione, non rispettassero gli intenti del risanamento, così come erano stati fissati, ad esempio, per la sala del nudo e per il quinto piano. Svolgendosi parallelamente all'attività scolastica, il risanamento avviato negli interni proseguirà a tappe lungo gli anni: con la speranza che terminerà con l'apertura della galleria nell'ala del Museo nuovamente su due piani.

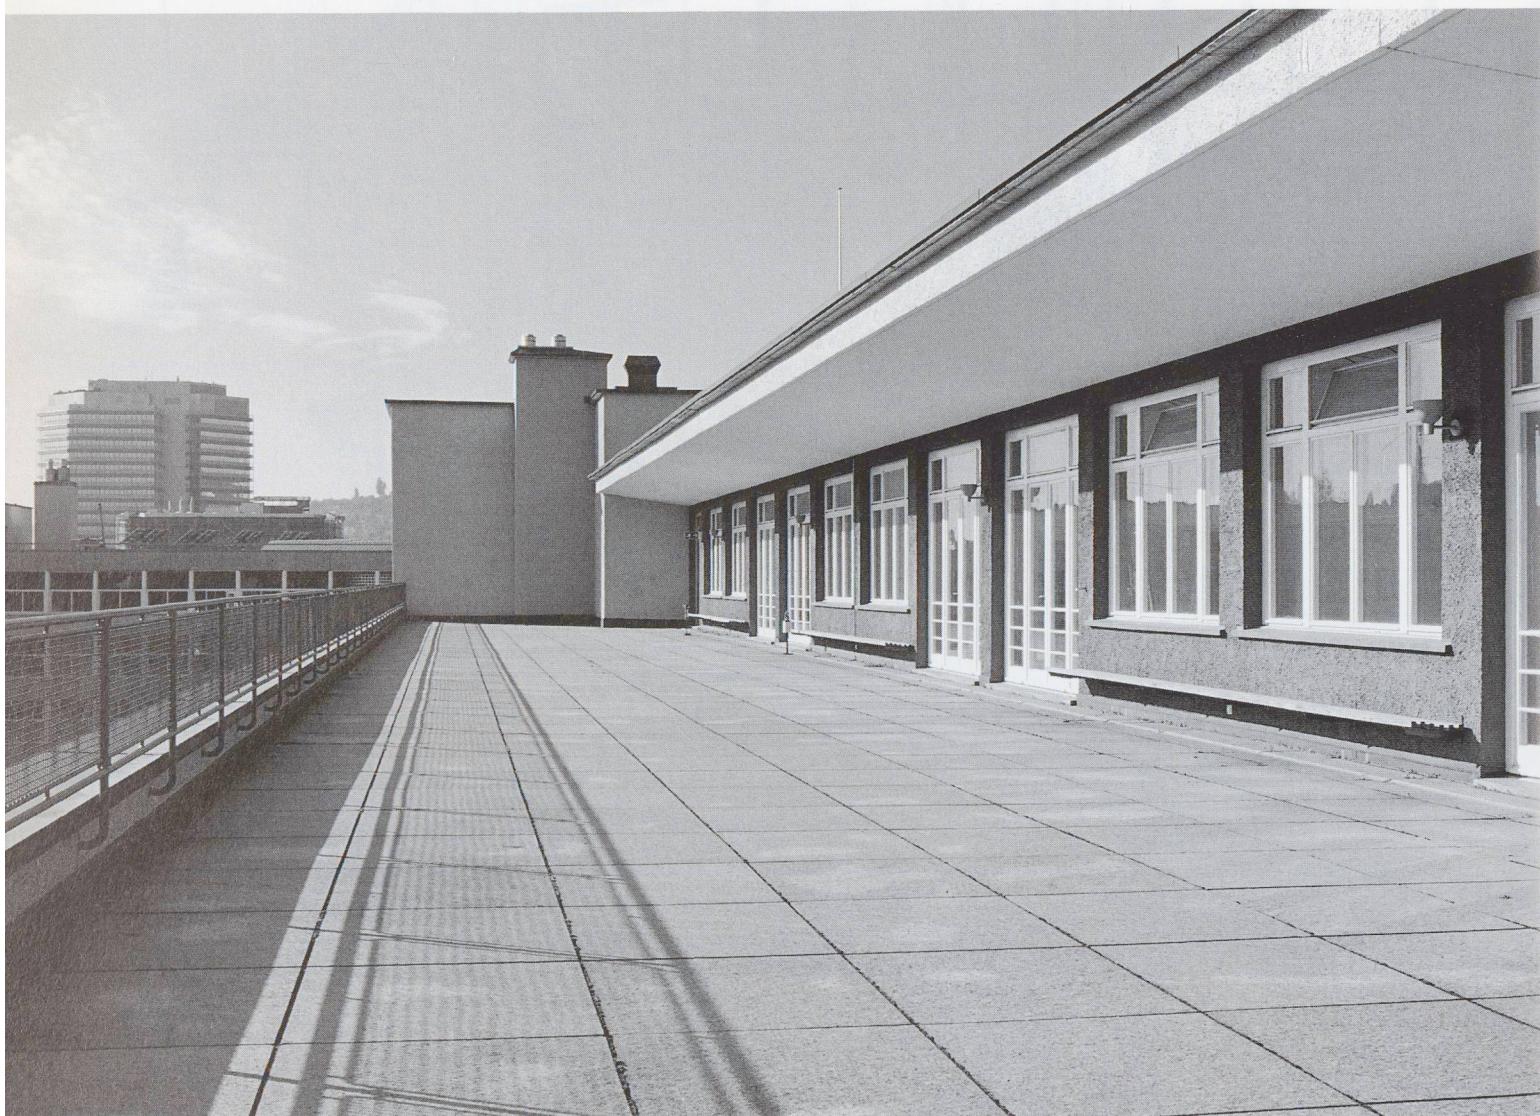
La terrazza restaurata
Foto di R.Tropeano

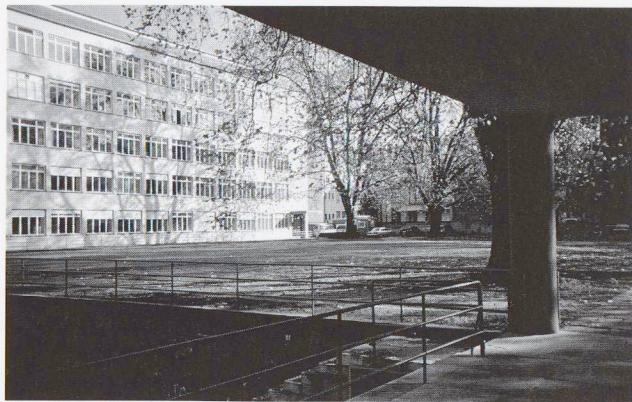
Il giardino restaurato

Il ripristino del giardino di Gustav Ammann ha comportato anche il riutilizzo della grande vasca per l'acqua, incassata nel terreno. In origine la vasca aperta consentiva di regolare l'acqua della falda freatica affiorante e quindi il grado di umidità del terreno. Con la successiva chiusura della vasca l'acqua era penetrata nella muratura, causando danni di umidità. Il risanamento delle facciate si è potuto considerare concluso da un punto di vista compositivo solo dopo il risanamento del giardino, cosicché è diventata leggibile la qualità architettonica dell'intero complesso. Un fattore non trascurabile anche per la rianimazione del quartiere cittadino, dopo che per anni la scena della droga aveva tenuto il pubblico lontano dagli spazi all'esterno. Al contrario rimane ancora in archivio l'iscrizione smontata e restaurata dell'ala della sala. Il desiderio di riportare sulla facciata l'iscrizione di Ernst Keller *Kunstgewerbe* e *Museum*, con quei caratteri che nella tipografia si ispiravano all'architettura moderna, ha ceduto al riserbo dei fruitori, che non sono convinti di esibire sull'edificio della nuova Hochschule il nome carico di tradizione: *Kunstgewerbe*.

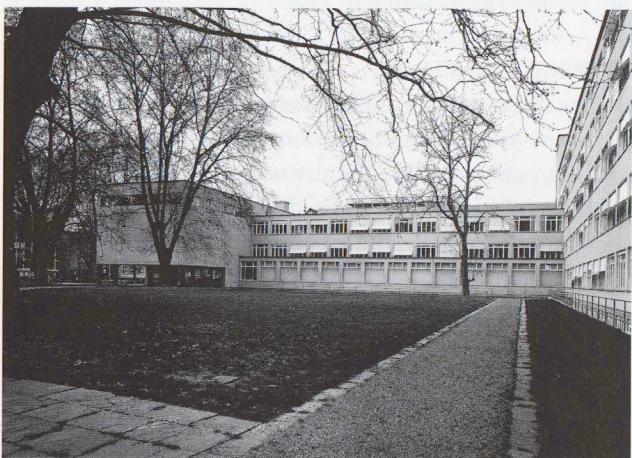
Il giardino restaurato

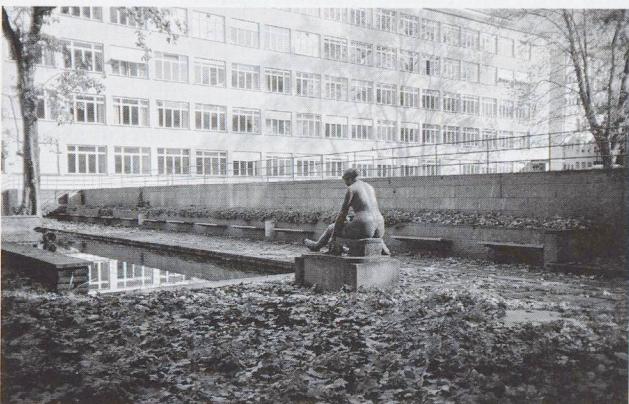
Il giardino restaurato con la scultura di Ernst Gubler
