Un'architettura fra gli alberi

La piscina della Fondazione Bustelli ad Arzo

Luca Ortelli

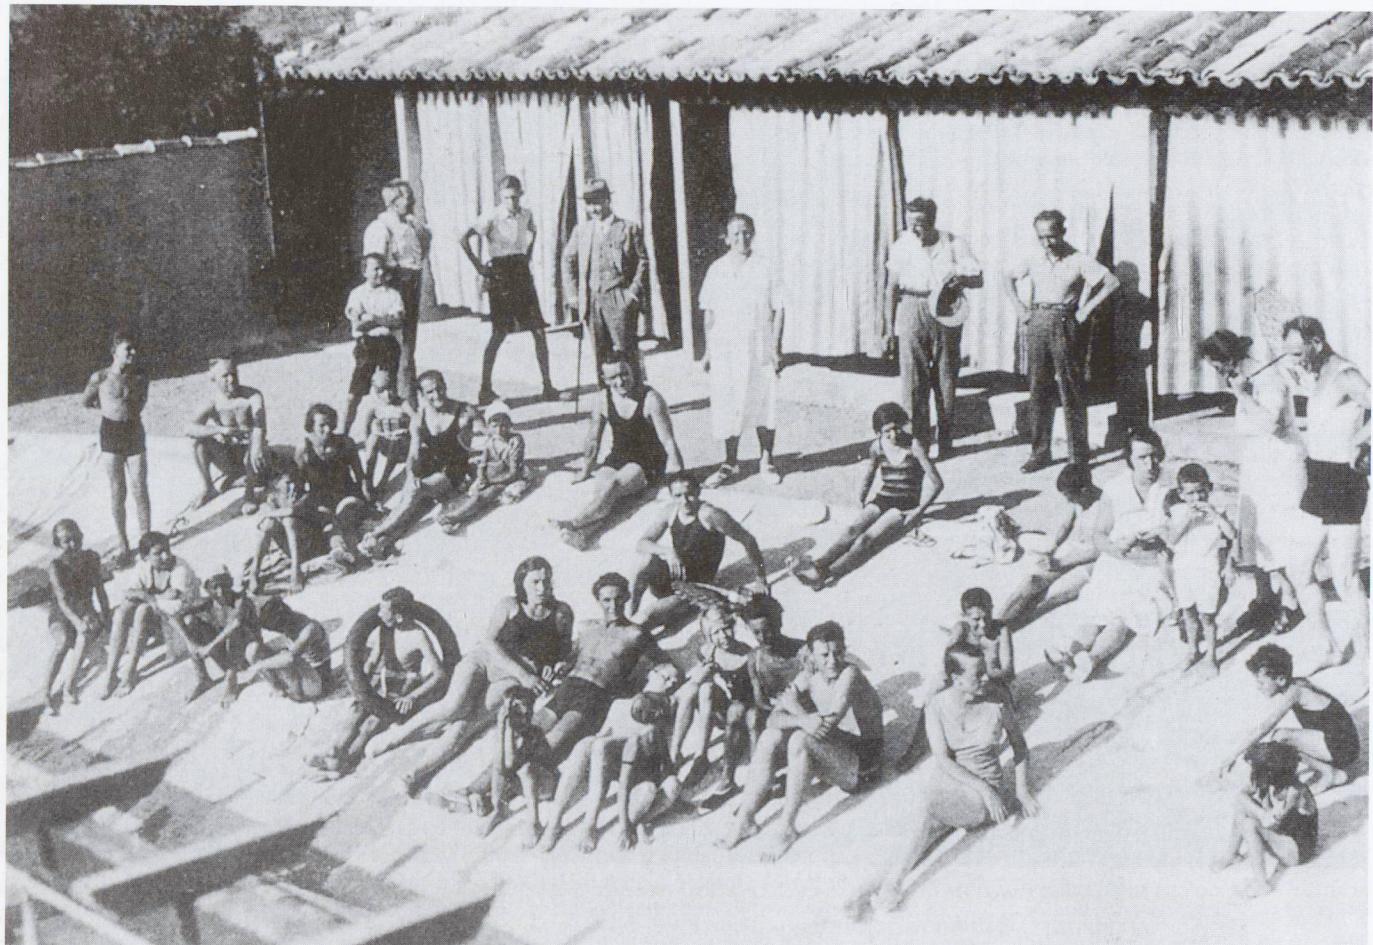
Nonostante l'infelice modifica, basta uno sguardo alla costruzione, o alle foto d'epoca che la mostrano intatta, per rendersi conto che si tratta di un'opera di sicuro pregio architettonico.

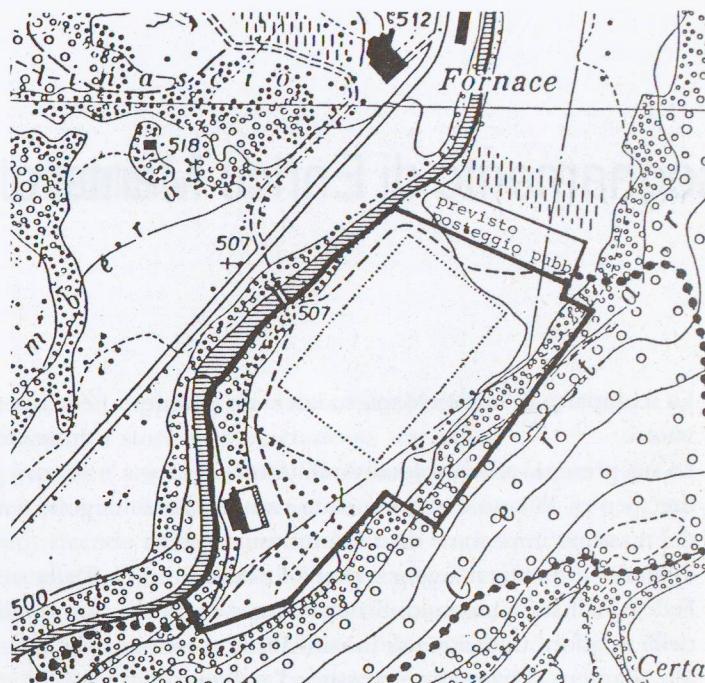
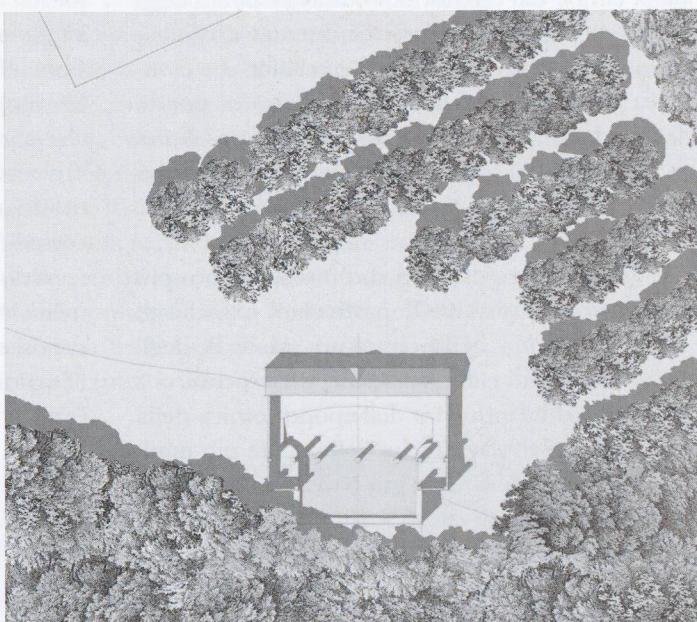
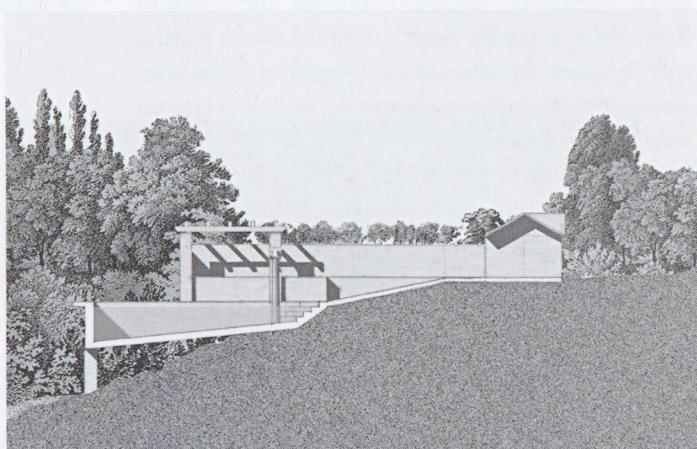
La pianta e la sezione che accompagnano questo scritto sono stati realizzati sulla base di un rilievo a vista. Non hanno dunque alcuna pretesa di esattezza, ma restituiscono in modo efficace gli elementi e gli aspetti fondamentali della costruzione. (L.O.)

Quattrocento metri quadrati di superficie sottratti al bosco e organizzati in modo da ottenere una piattaforma che comprende il bacino e i servizi necessari, proiettati, per così dire, nel vuoto, al di sopra della pendenza del terreno. La localizzazione del manufatto sembra verosimilmente determinata dal corso del torrente Gaggiolo che alimentava il bacino, apparentemente senza l'utilizzo di pompe.

simmetria lungo il quale si dispone l'ingresso, unica apertura verso l'esterno nel corpo di fabbrica che conteneva gli spogliatoi e che occupa tutta la larghezza dell'impianto. Un piano inclinato in calcestruzzo, sorta di spiaggia artificiale, concluso da quattro ampi gradini ad arco di cerchio, introduce al bacino vero e proprio, la cui profondità aumenta progressivamente verso valle. Sui fianchi, due pergole completano la costruzione, sottolineando l'ideale proiezione dello specchio d'acqua al di sopra del terreno naturale. Allineate con i pilastri delle pergole, tre colonne, oggi scomparse, la cui base era lambita dall'acqua, sorreggevano una leggera trabeazione. I dislivelli e le pendenze sono organizzati con accortezza, in modo da poter accedere alle pergole secondo un piano perfettamente orizzontale. Approfittando dell'andamento del terreno, al di sotto della pergola meridionale erano ricavati i servizi igienici.
