Artikel: Esempi pratici di controllo e sorveglianza di costruzioni caratterizzate da problematiche geotecniche

Autor: Leoni, Romano / Gysi, Hansjürg

Esempi pratici di controllo e sorveglianza di costruzioni caratterizzate da problematiche geotecniche

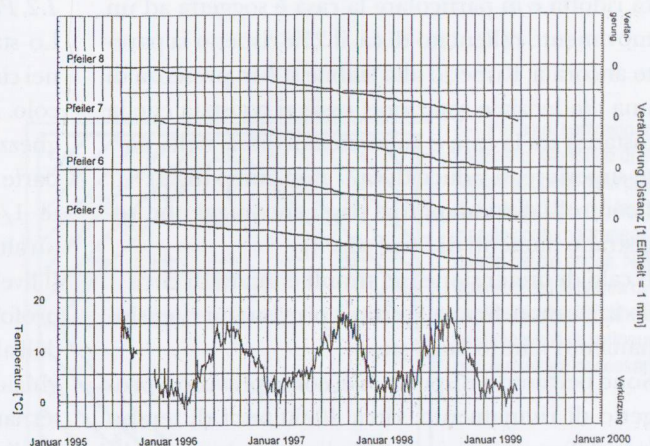
3 - Variazione della distanza tra casa e costoni.
Variazione della temperatura

Le strutture ancorate di sostegno del pendio come pure lo stabile seguono il movimento ma in misura ridotta e in particolare la casa è soggetta ad un movimento rallentato di ca. il 25% rispetto la parete ancorata. Rispetto allo stabile si è in presenza di una tendenziale rotazione; ossia si constata che la distanza fra la casa e la parete ancorata, nella parte superiore, si riduce di ca. 7 mm/anno (fig.3).

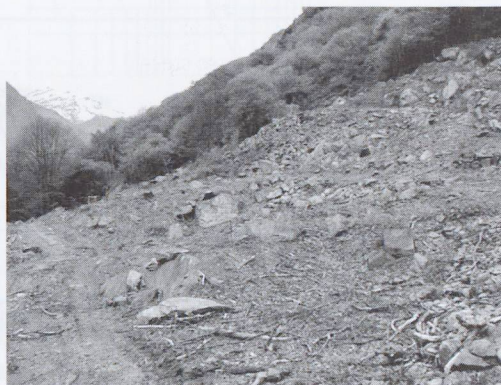
17 - Il disboscamento preliminare consente una valutazione realistica delle dimensioni dei blocchi costituenti il terreno di costruzione. I portali delle due canne ovest (a sinistra) debbono essere collocati circa al centro della fotografia

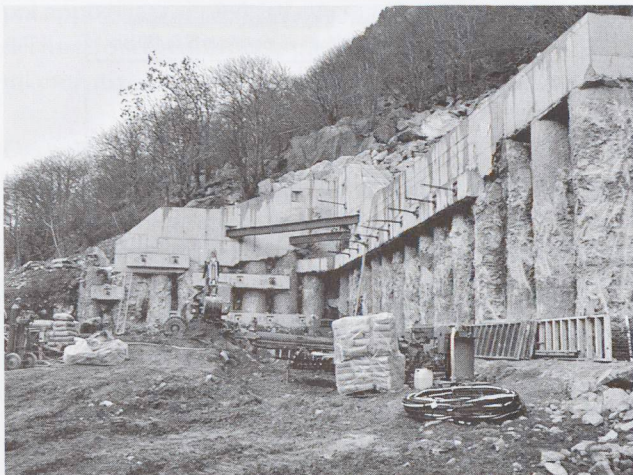
18 – Vista equivalente a metà scavo. Sulla destra c'è la parete di sostegno divisoria tra le canne ovest e est. È in perforazione e posa il secondo livello d'ancoraggio

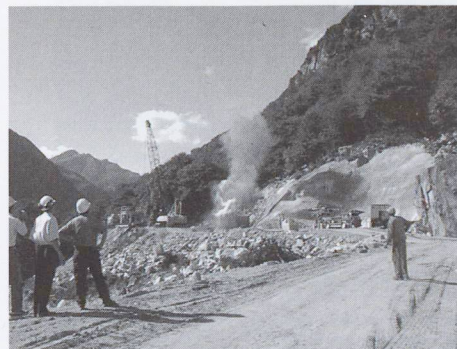
24 - Con il medesimo sistema di controllo sono poi controllate le vibrazioni in fase di perforazione a rotazione
