**Artikel:** Il "nuovo" traforo del Monte Bianco

# Il «nuovo» traforo del Monte Bianco

Michele Tropiano (Direttore d'esercizio)  
Marco Bettelini (Lombardi SA)

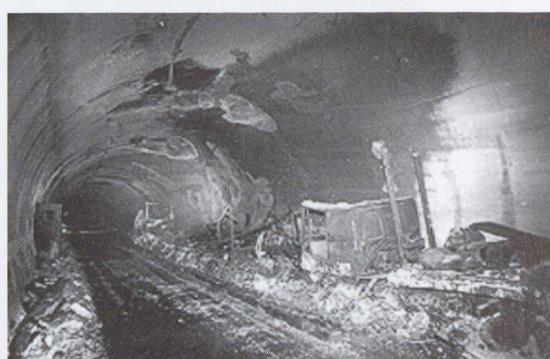
2 - La zona interessata dall'incendio, subito dopo il fatto

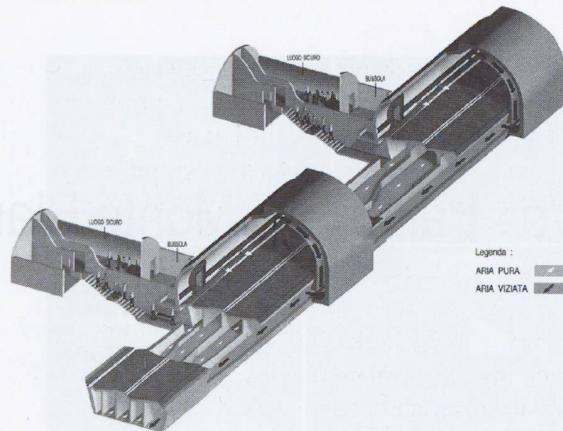
3 – Luoghi sicuri con possibilità di evacuazione attraverso i canali per l'aria fresca situati al disotto del campo stradale

Originariamente il traforo del Monte Bianco era dotato di luoghi sicuri realizzati nelle nicchie di sosta con un'interdistanza di 600 m. Una delle decisioni di fondo adottata molto presto è stata quella di rinnovare completamente questo elemento fondamentale di sicurezza, realizzando nuovi luoghi sicuri e riducendone l'interdistanza a ca. 300 m. Le esigenze fondamentali sono state: protezione radicalmente migliorata, superficie effettiva accresciuta a ca. 40 m<sup>2</sup>, creazione di una bussola, collegamento con l'esterno attraverso i canali per l'aria fresca. Molto è stato fatto anche dal punto di vista della visibilità, grazie ad una combinazione particolarmente riuscita di elementi strutturali e a un'illuminazione adeguata. Da notare che l'evacuazione dei luoghi sicuri è prevista solo in casi estremi ed avverrà sempre con l'assistenza di personale specializzato. La realizzazione dei nuovi luoghi sicuri è stata certamente lo sforzo maggiore dal punto di vista strutturale.

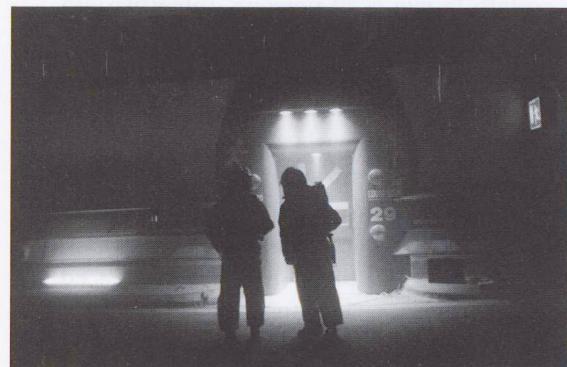
4 – Ingresso di un luogo sicuro, fotografato in presenza di fumo denso

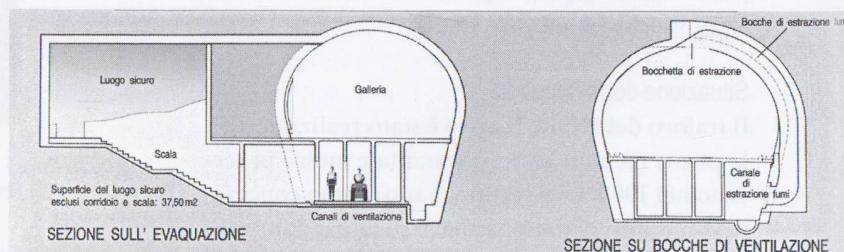
5 – Schema dei luoghi sicuri e dell'impianto di ventilazione

- eliminazione della reversibilità del sistema di estrazione, che veniva usato in precedenza anche per immettere aria fresca;
- realizzazione di bocche di estrazione di nuova concezione con un'interdistanza di 100 m (in precedenza 300 m);
- aumento della capacità di estrazione in caso di incendio a  $150 \text{ m}^3/\text{s}$  nel punto più sfavorevole, aspirando attraverso 6 serrande aperte;
- realizzazione di 4 stazioni di ventilazione intermedie, allo scopo di ridurre la sottopressione nel canale di estrazione;
- installazione di 76 jet fans per il controllo della velocità longitudinale.

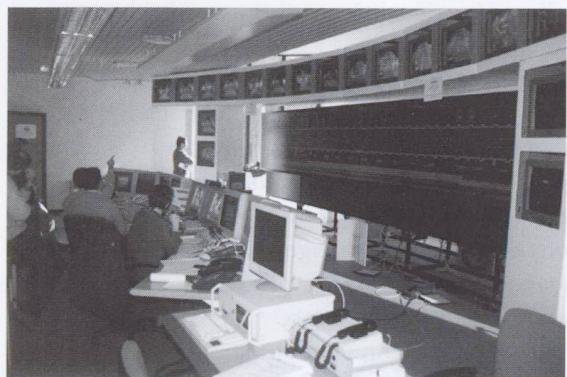
6 – Sala comando

La gestione ottimale di una galleria tecnologicamente complessa richiede misure adeguate sul piano tecnico e organizzativo. Il presupposto principale dal punto di vista prettamente tecnico è quello di un sistema di gestione informatizzato potente e funzionale. Esso deve prendersi carico di tutte le operazioni di routine, per permettere al personale in sala comando di concentrarsi sull'essenziale. In caso di incendio automatismi raffinati devono gestire una prima risposta, molto veloce e per quanto possibile automatizzata. Una volta analizzata la situazione, il personale può adeguare la risposta alle particolari condizioni e organizzare l'intervento. Il complesso sistema di gestione informatizzata del traforo del Monte Bianco (che gestisce oltre 28'000 segnali, misure e comandi) è certamente un esempio ben riuscito di gestione moderna di una galleria. Il suo sviluppo ha richiesto sforzi interdisciplinari molto importanti, che hanno non da ultimo permesso di identificare ed eliminare taluni punti deboli. L'esigenza principale dal punto di vista organizzativo era quella di una gestione unificata della galleria. Si tratta di un aspetto oggettivamente delicato e di difficile soluzione, in considerazione del carattere binazionale dell'opera (si pensi solo alle differenti legislazioni nazionali in materia di diritto del lavoro e alle differenze culturali), ma essenziale. La galleria è ora gestita da un ente unico, controllato dalle due società originarie SITMB ed ATMB e sforzi enormi sono stati effettuati per integrare il personale italiano e quello francese. Un altro punto essenziale è quello della formazione del personale, alla quale sono state destinate risorse importanti, con ottimi risultati. In particolare il personale in sala comando dispone di conoscenze fondate relative al funzionamento di ogni componente essenziale della complessa impiantistica di sicurezza e delle procedure di gestione della galleria. Le prove condotte prima della riapertura hanno permesso di verificare l'ottimo livello di formazione del personale e il funzionamento impeccabile dei sistemi di sicurezza.

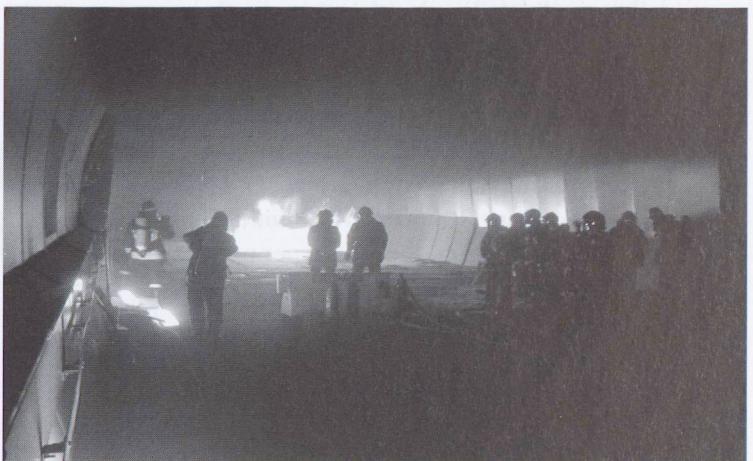
7 – Prove incendio in vista della riapertura

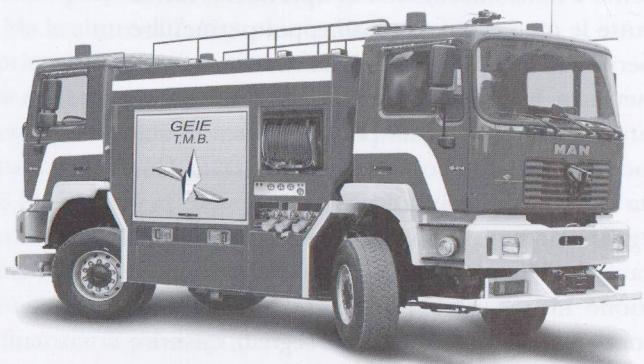
8 – Il maestoso Janus 4000, veicolo bifronte realizzato appositamente per il traforo del Monte Bianco
