Artikel: Il "nuovo" traforo del Monte Bianco
Autor: Tropiano, Michele / Bettelini, Marco
DOI: https://doi.org/10.5169/seals-132719

II «nuovo» traforo del Monte Bianco

Michele Tropiano (Direttore d'esercizio) Marco Bettelini (Lombardi SA)

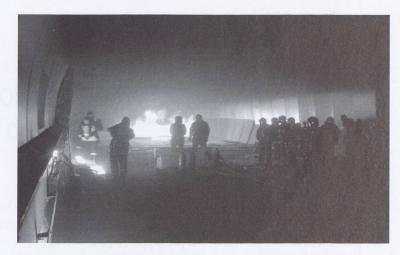
7 – Prove incendio in vista della riapertura

- eliminazione della reversibilità del sistema di estrazione, che veniva usato in precedenza anche per immettere aria fresca;
- realizzazione di bocche di estrazione di nuova concezione con un'interdistanza di 100 m (in precedenza 300 m);
- aumento della capacità di estrazione in caso di incendio a 150 m³/s nel punto più sfavorevole, aspirando attraverso 6 serrande aperte;
- realizzazione di 4 stazioni di ventilazione intermedie, allo scopo di ridurre la sottopressione nel canale di estrazione;
- installazione di 76 jet fans per il controllo della velocità longitudinale.

Tra gli elementi particolarmente innovativi occorre sottolineare la realizzazione di un sistema

per il controllo della velocità longitudinale in caso di incendio. Questa problematica fondamentale non era mai stata identificata e trattata adeguatamente in nessun'altra galleria. Nonostante gli interventi estremamente importanti, la capacità di estrazione fumi, seppur adeguata, non è da considerarsi come straordinaria. Limitazioni di questo tipo sono spesso inevitabili per progetti di rinnovamento di gallerie.
